Scandic Park Hotell  
Drammen

**Miljøkartleggingsrapport**

000	14.10.2015	Miljøkartleggingsrapport	KS	PW	BH
Revisjon	Dato	Tekst	Utarbeidet	Verifisert	Godkjent
		AF Decom		80	
Prosjektnr	Dokumentkode	Organisasjonsenhet		Antall sider

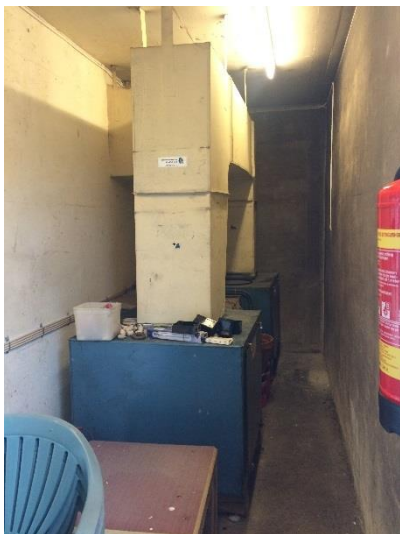
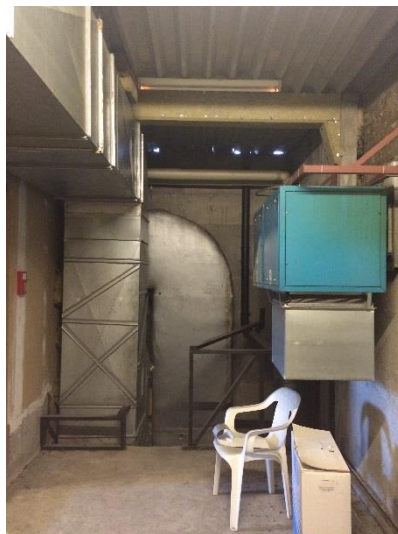
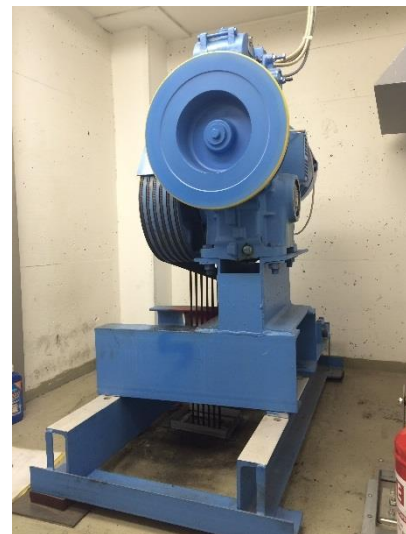
**1.6.2 Tekniske rom (3 stk) og heisrom (3 stk) på taket/5.etg**

Bygningsdel	Materiale
Tak	Isolerte metallplater
Vegger	Plasstøpt betong, malt betong (lettere forurenset)
Gulv	Plasstøpt betong
Innhold	Heismotor x 2
	Liten heismotor x 1 (matheis)
	Div tekniske installasjoner
Funnt av helse og miljøfarlige stoffer	Asbest i alle isolerte rørbend
	Malt betong (lettere forurenset)
	Brommerte flammehemmere på div rør
	EE-avfall

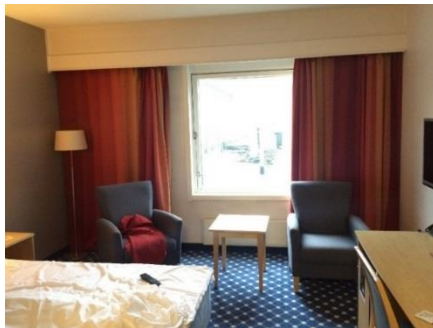
**1.6.5 Gjesterom ny del, 4.- 2.etg**

Bygningsdel	Materiale
Gulv	Vegg til vegg teppe
Vegger	Siporex med malt strie, lettere forurenset
Tak	Malte plater
Bad	Fliser
Funn av helse og miljøfarlige stoffer	Asbest i vindusbrett
	Lysrør og kondensatorer
	EE-avfall
	Malte flater, lettere forurenset

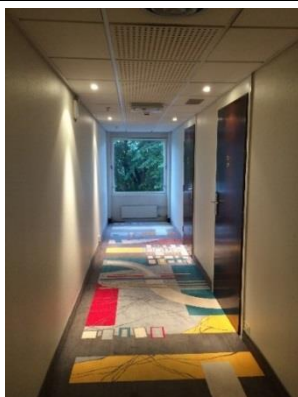
Bilde 4 Gang, ny del

Bygningsdel	Materiale
Gulv	Vegg til vegg teppe
Vegger	Siporex med malt strie, lettere forurenset
Tak	Letthimling i metall og himlingsplater
Funn av helse og miljøfarlige stoffer	Nødlis og nødskilt
	EE-avfall
	Malte flater, lettere forurenset

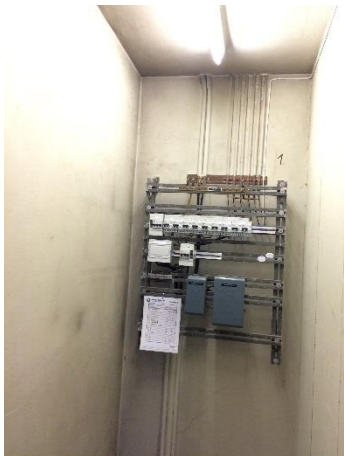
Bygningsdel	Materiale
Funn av helse og miljøfarlige stoffer	EE-avfall Asbestplate i skille mellom sikringstavler (tavlerom, ny del)

Bilde 6, Tavlerom gammel del bøttekott

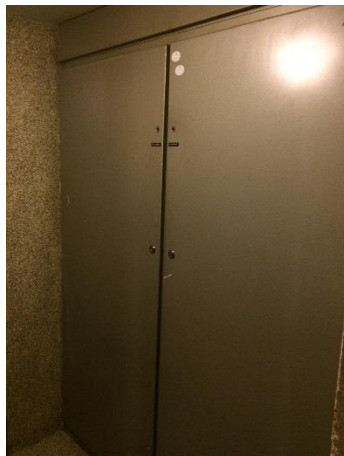
Bilde 7, Tavlerom gammel del, bøttekott

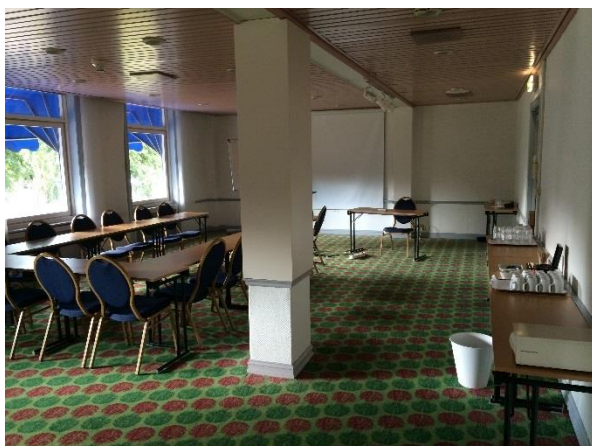
**Bilde 8 Konferanserom, 2.etg**

Bygningsdel	Materiale
Gulv	Div. vegg til veggtepper
Vegger	Siporex med malt strie, lettere forurenset
Tak	Isolert metallhimling
Funn av helse og miljøfarlige stoffer	Nødllys/skilt
	EE-avfall
	Malte flater, lettere forurenset

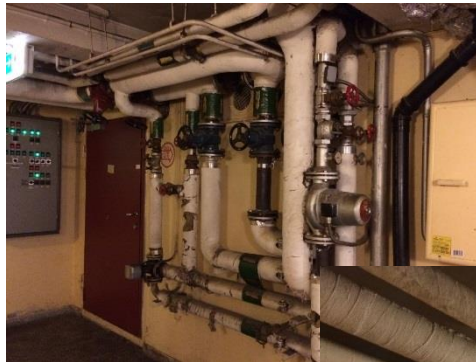
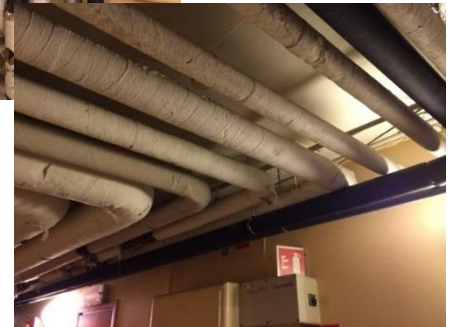
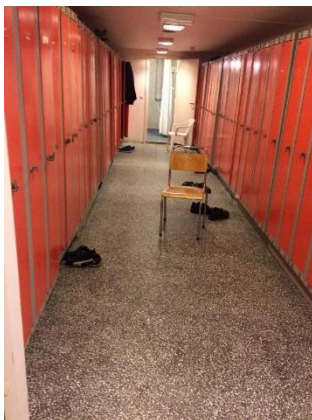
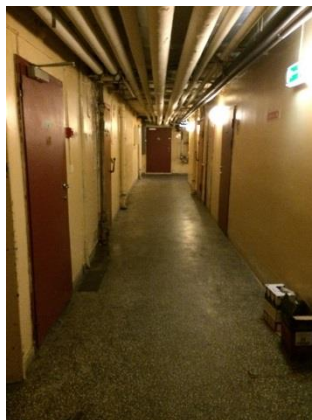
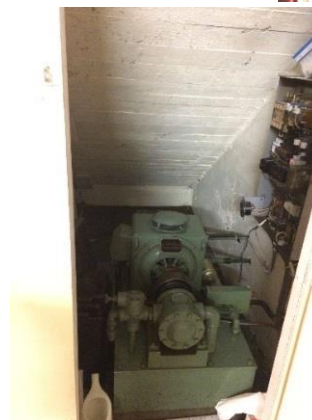
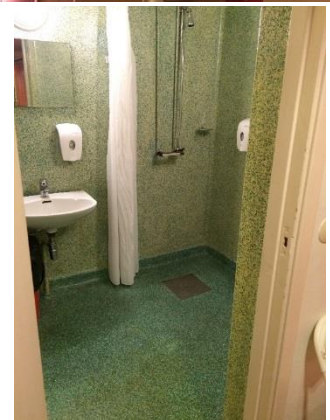
**1.6.21 Gang og garderober, kjeller**

Bygningsdel	Materiale
Gulv	Terazzo og epoxy
Vegger	Malt betong og epoxy, lettere forurenset
Tak	Malt betong, lettere forurenset
Funn av helse og miljøfarlige stoffer	Asbest i rørbend
	Blyskjøter i soilrør
	Nødlis og skilt
	Brommerte flammehemmere
	EE-avfall + heismotor
	Oljeledning fra heismotor
	Malte flater, lettere forurenset

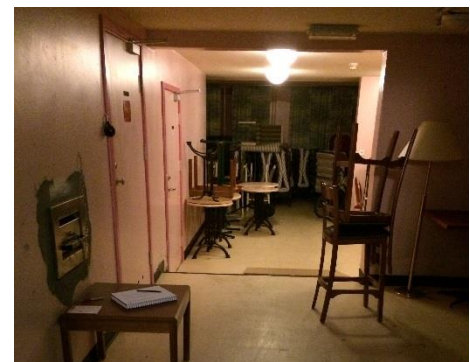
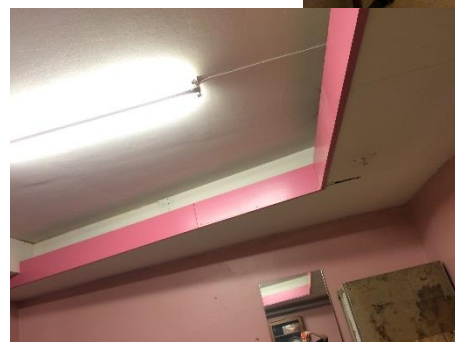
**1.6.22 "Pauserom", kjeller**

Bygningsdel	Materiale
Gulv	Gulvbelegg med ftalater
Vegger	Malte plater og betong, lettere forurenset
Tak	Malte plater og betong, lettere forurenset
Funn av helse og miljøfarlige stoffer	Asbest lyskasse
	Nødlis og skilt
	EE-avfall
	Ftalater i gulvbelegg
	Malte flater, lettere forurenset

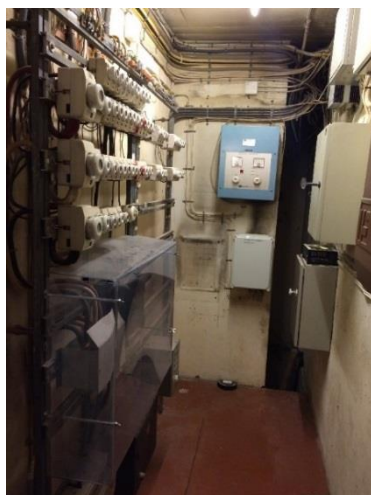
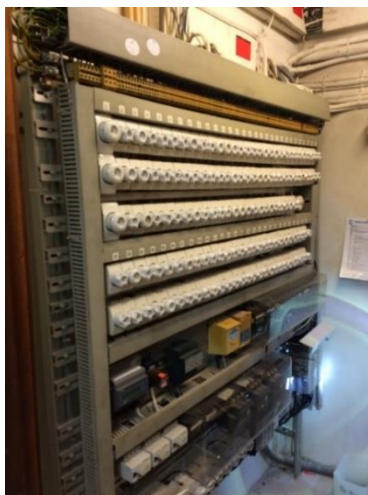
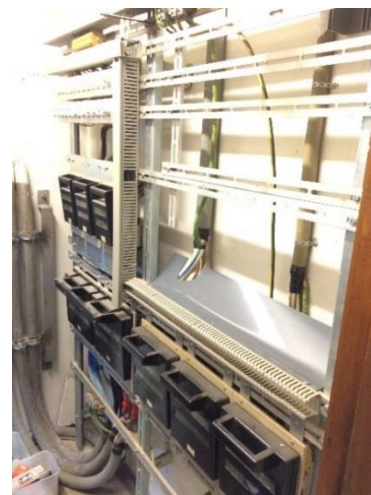
**1.6.23 Tavlerom, 3 stk, kjeller**

Bygningsdel	Materiale
Gulv	Malt betong, grå maling (lettere forurenset), orange maling (farlig avfall)
Vegger	Malt betong, lettere forurenset
Tak	Malt betong, lettere forurenset
Funn av helse og miljøfarlige stoffer	EE-avfall
	Oransje maling, farlig avfall
	Malte flater, lettere forurenset

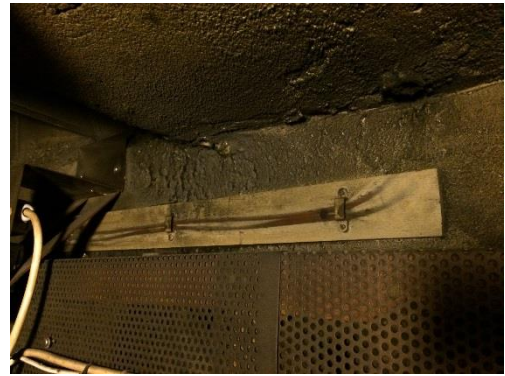
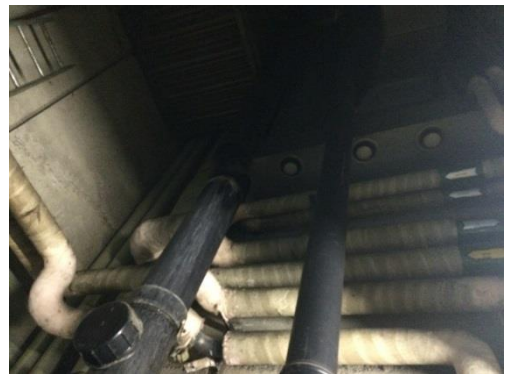
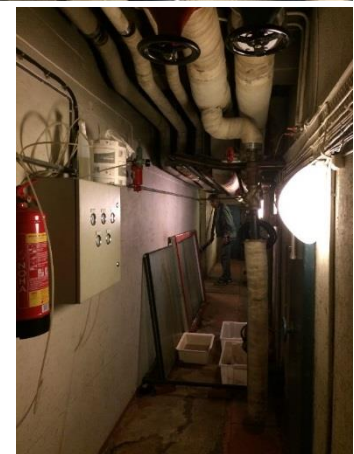
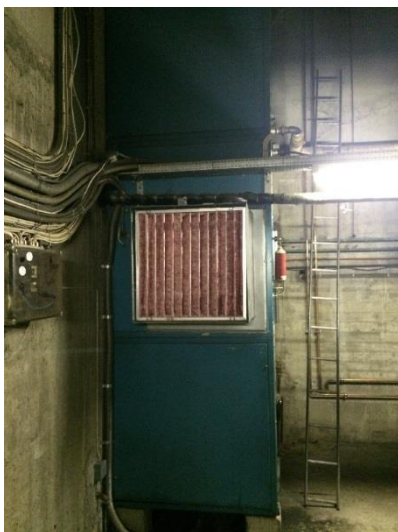
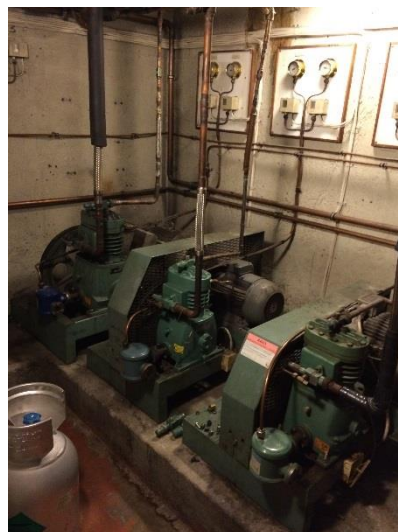
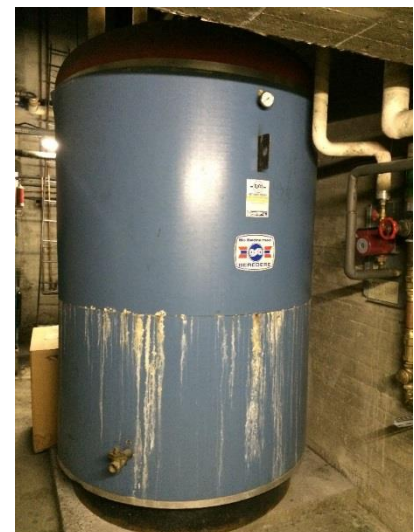
**1.6.24 Ventilasjonsrom, kjeller**

Bygningsdel	Materiale
Gulv	Malt betong, grå maling (lettere forurenset), orange maling (farlig avfall)
Vegger	Malt betong, lettere forurenset
Tak	Malt betong, lettere forurenset
Funn av helse og miljøfarlige stoffer	EE-avfall
	Oransje maling, farlig avfall
	Brommerte flammehemmere
	Asbest i rørbend
	Mindre eternittplater i ventilasjonsrom

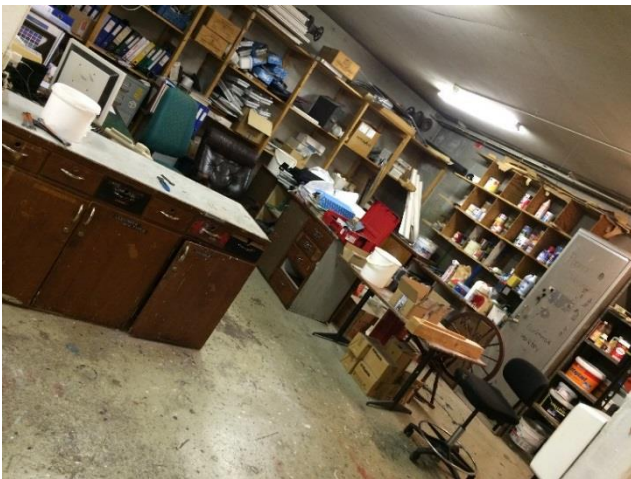
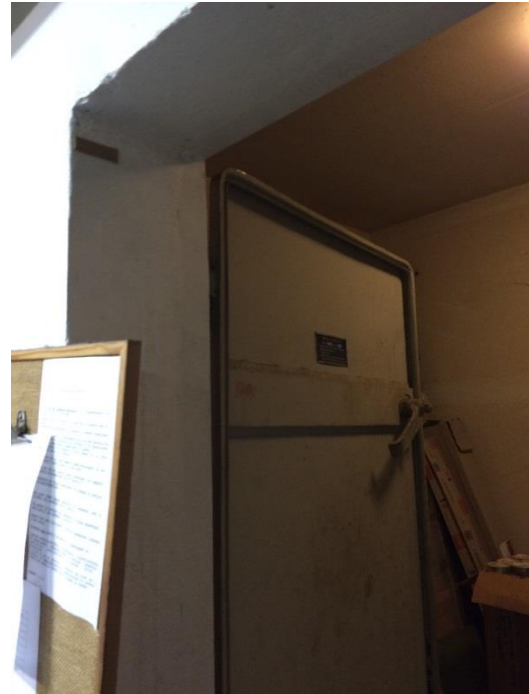
**1.6.25 Vaktmesterkontor/Tilfluktsrom**

Bygningsdel	Materiale
Gulv	Malt betong, lettere forurenset
Vegger	Malt betong, lettere forurenset
Tak	Malt betong, lettere forurenset
Funn av helse og miljøfarlige stoffer	Lysrør og kondensatorer
	Malte flater, lettere forurenset
	EE-avfall

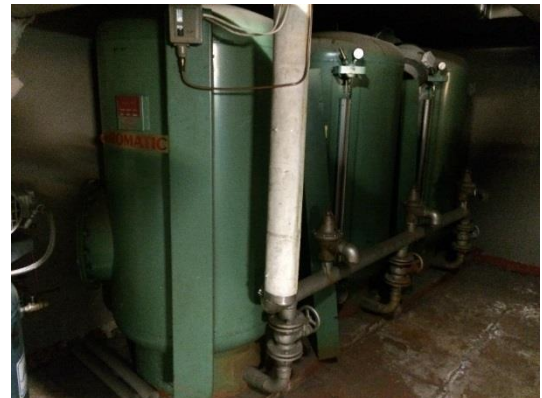
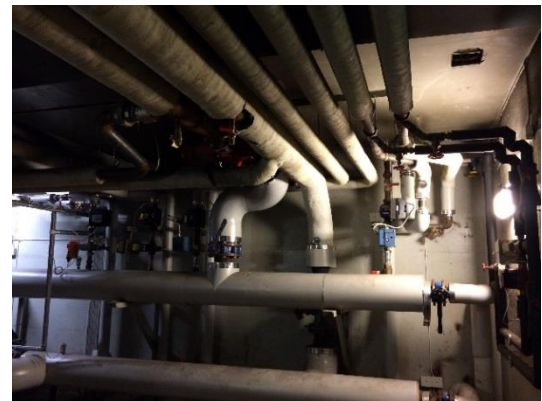
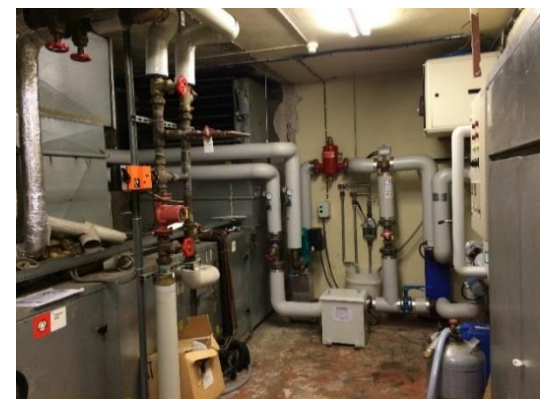
**1.6.26 Fyrrom, varmesentral og ventilasjonsrom, kjeller**

Bygningsdel	Materiale
Gulv	Malt betong, orange maling (farlig avfall)
Vegger	Malt betong, lettere forurenset
Tak	Malt betong, lettere forurenset
Funn av helse og miljøfarlige stoffer	EE-avfall
	Oransje maling, farlig avfall
	Andre malte overflater, lettere forurenset
	Brommerte flammehemmere
	Asbest i rørbend
	Kvikksølv i div. målere

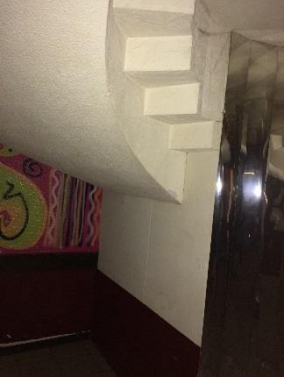
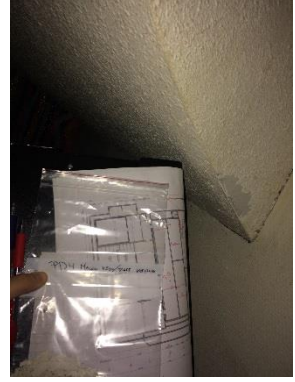
Nr	Prøvenavn	Materiale	Analyse	Analyse	Analyse
18	PD5, Biter oppe på lyskasse, pub, ny del, kjeller	Eternitt?	Asbest (A-1B)

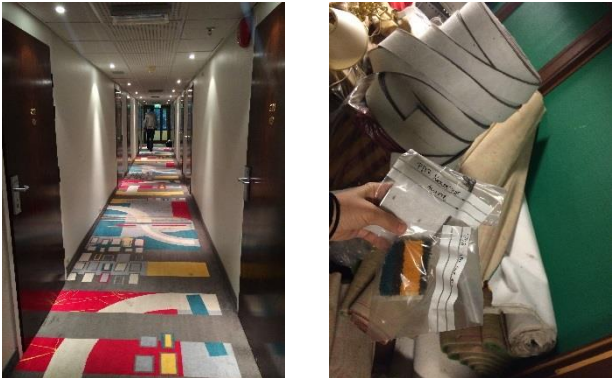
Nr	Prøvenavn	Materiale	Analyse	Analyse	Analyse
21	PD8, Teppe, gang, alle etg	Teppe	Ftalater (OG-4)	Klorparafiner (OG-32)	Brom. Flammeh. (OG-25)

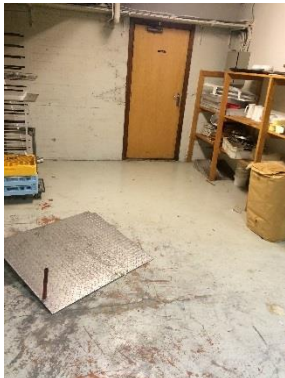
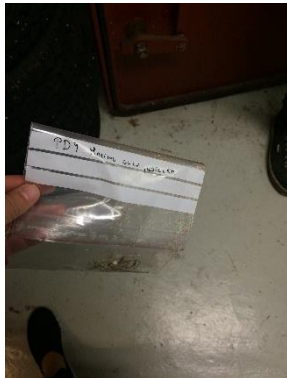
23	PD10, Maling II, gulv, ny del, kjeller	Maling	PCB i annet (OG-2 std)	Tungmetaller (I-1c (utvalg)), Pb

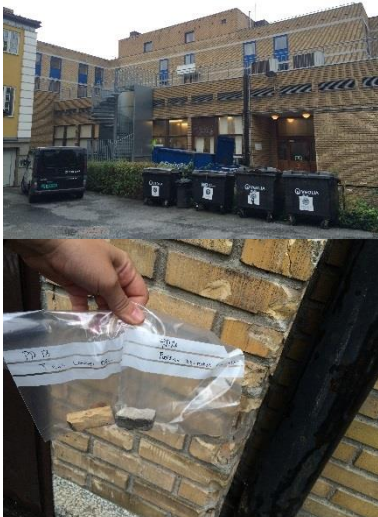
Nr	Prøvenavn	Materiale	Analyse	Analyse	Analyse
28	PD15, Utvendig fuge, mellom teglsteiner, ny del	Fuge	PCB i annet (OG-2 std)	Tungmetaller (I-1c (utvalg))

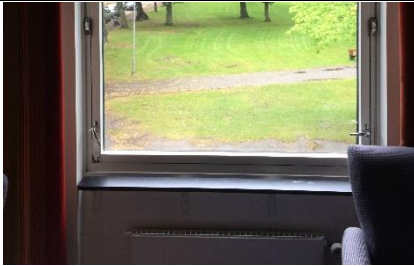
Ca 63 stk av ca 1m <sup>2</sup> pr stk
Vindusbrett, under vindu, innside «nytt bygg»	Eternittplate

Asbest må fjernes av godkjent saneringsfirma. Det henvises til vedlegg C for generell informasjon.

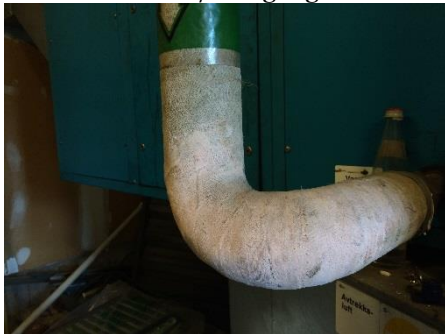
Ventilasjonsrom på taket	Asbest i rørbend/overganger

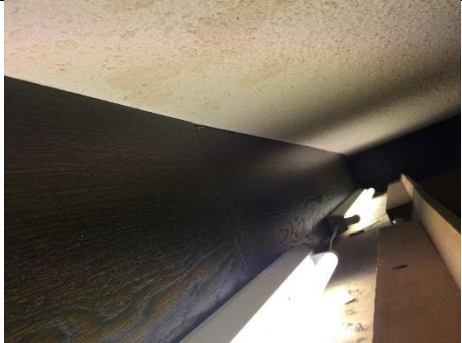
Topp av lyskasse, pub i kjeller, «ny del» Prøve PD5	Asbestbiter

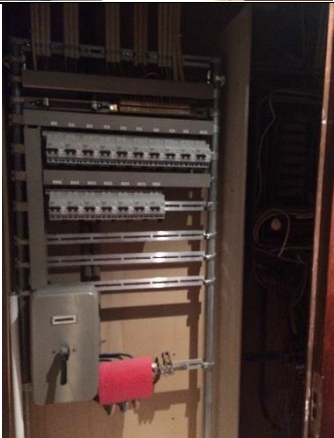
Ca. 20 stk
Tavlerom, «ny del» 2, 3 og 4.etg	Eternittplate mellom rack
