RAPPORT YTTERTAKKONSTRUKSJON PÅ ADDE ZETTERQUIST KUNSTGALLERI

UNDERSØKELSE OG VURDERING AV ÅRSÅK TIL FUKTPROBLEMER I TAKKONSTRUKSJON

30.09.2019

Sweco Norge AS

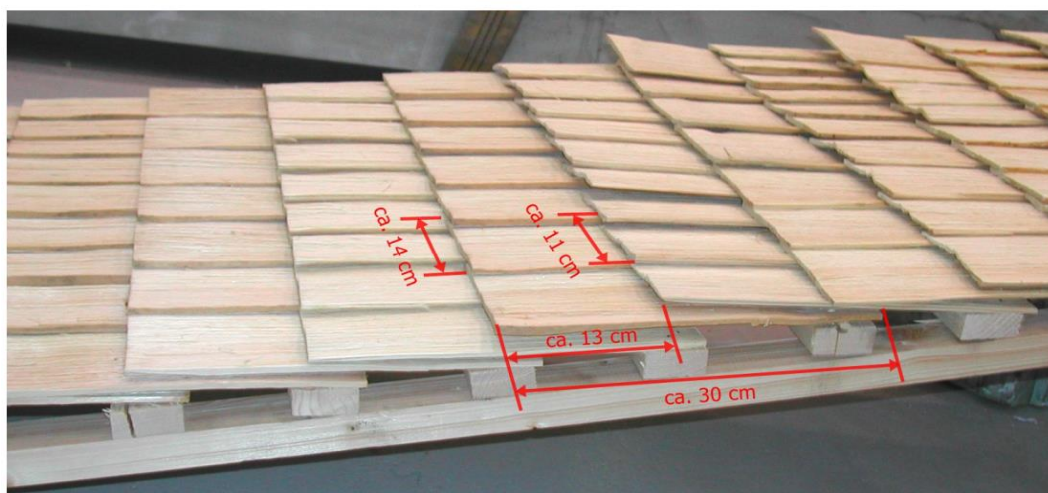
Figur 14: Snitt av spon lagt i 3 lag (Prosjektrapport 47).

Til yttertaket er det blitt brukt trespon. For at denne type tekking skal være egnet og tilstrekkelig å bruke som «værskydd», burde denne legges i 3-lag. Denne metoden stiller strenge krav til undertaket som skal benyttes, da noe fukt vil komme seg under yttertaket. Figur 14 viser snitt av trespon lagt med 3 overlapp, fra Prosjektrapport 47 [6].

Taket er lagt med trespon med 2-lags overlapp. Dette gir ikke nok beskyttelse mot vær og klima, og vann kommer inn på undertaket. Små mengder vann skal kunne fordampe ut av undertaket og trekkes ut ved lufting. Her er det såpass store mengder vann som kommer under yttertaket at det blir for mye fukt til at alt kan fordampe, fukten penetrerer da lengre ned i taket.

Ved valg av trespon som tekking burde det velges et undertak som er motstandsdyktig mot klima i form av fukt og sol. Med trespon som tekking burde taket konstrueres med minst 3-lags overlapp, slik det fremkom ved tilbudsbeifaring 02.12.2011.

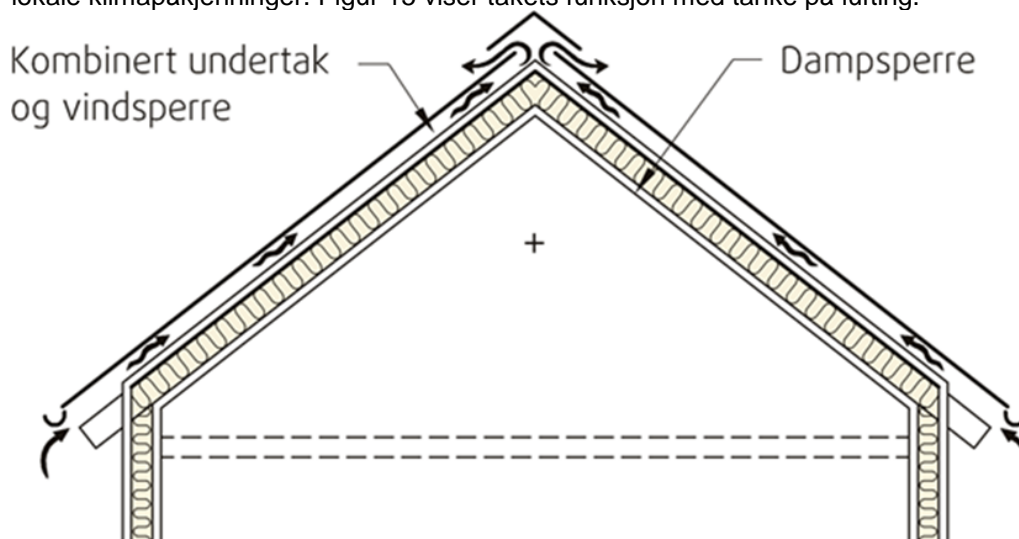
Figur 15: Skisse av taket med kombinert undertak og vindsperre (bks.525.102).

Kombinert undertak og vindsperre kan brukes for skrå tak med utvendig nedløp. Minste takvinkel er vanligvis mellom 18°- 22°, avhengig av undertaksprodukt, taktekingen og lokale klimapåkjenninger. Figur 15 viser takets funksjon med tanke på lufting.

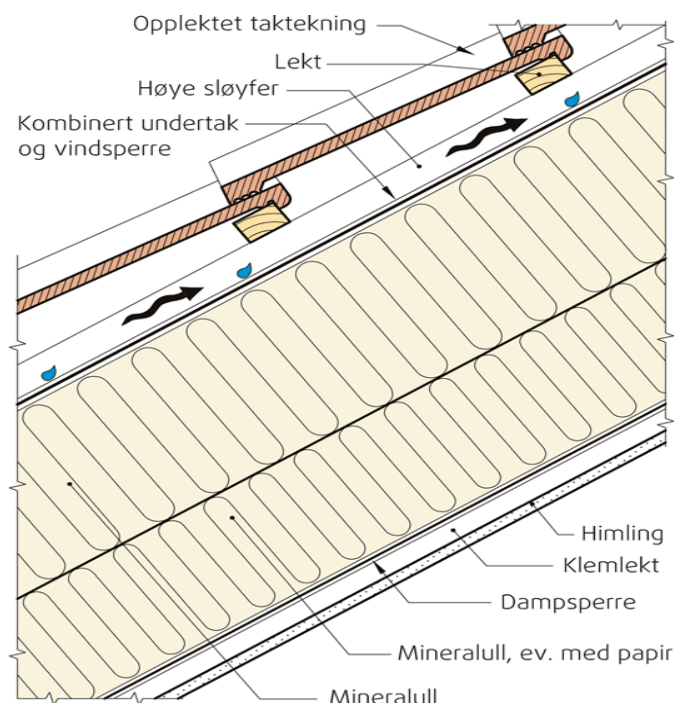
Figur 16: Snitt av luftet tak (bks.525.102).

Figur 16 i snitt viser hvordan taket anbefales bygd opp lag for lag. Undertaketets oppgave er å hindre små vanninntrenginger og snødrev til å trenge ned i underliggende takmateriale. I tillegg skal taket transportere ut fukt som av andre årsaker måtte befinne seg i konstruksjonen. Fukt transporteres ut gjennom klaringen mellom undertak og lekter.

Feil ved overfylling av isolasjon i taket, fører til at luftstrømmen under yttertaket blir begrenset, og fukt slipper ikke tilstrekkelig ut. Dette forsterker problemet med begrenset lufting, da høyden på luftingen blir for lav ref. bks. 525.102.
