► Gomagata 12, Freiveien 95 – Følgebrev til søknad om rammetillatelse for riving

Foreløpig miljøsaneringsbeskrivelse – riving av bygg ifm. ny brannstasjon Kristiansund

Oppdragsnummer hos COWI:	A125884
Dokumentnr:	RAP 001
Versjon:	01
Utgivelsesdato:	19.9.2019
Saksbehandler hos COWI:	Heidi Blix Madsen
Kontrollør:	Bente Veiåker Engmo
Oppdragsansvarlig:	Siw-Christin Taftø

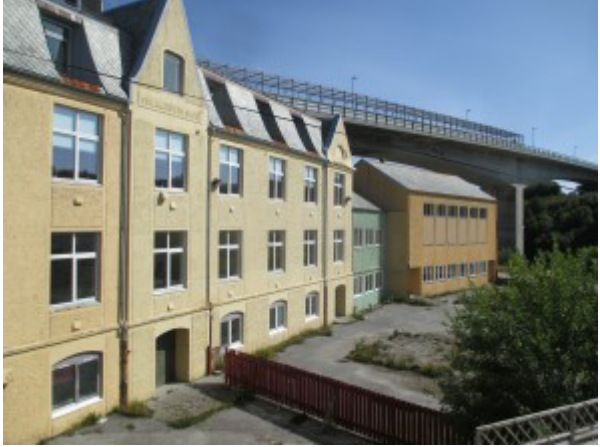
SKOLEBYGG

Byggeår	Opprinnelig del: ca. 1914 Tilbygget ca. 1941 (mellombygg og gymsal)	
Antall etg.	Opprinnelig del: 4. I tillegg kommer loft Tilbygg: 2 etasjer. I tillegg kommer loft	
Bruttoareal	Ca. 2500 m ² . I tillegg kommer areal av loft	
Virksomhet	Skole	
Byggemåte	Støpt gulv på grunn, støpte dekker, støpte vegger, tre takkonstruksjon teknet med skifer	
Yttervegger	Opprinnelig del: pusset/malt teglsteinsvegg Tilbygg: Støpt betongvegg isolert med treullsement på innside	
Innervegger	Pusset/malt teglstein, lettvegger kledd med spon/gips, plasstøpte vegger	
Gulv	Malt og umalt betong, terrasso, vinyl, linoleum, tregulv, keramisk flis, laminat	
Himlinger	Malt støpt himling, systemhimling, trepanel, perforerte gipsplater, mineralullplater, asbestholdige plater	
Trapper	Opprinnelig del: tretrapper Tilbygg: støpt trapp	
Vinduer	Eldre vinduer med enkle glass, koblede vinduer, isolerglassruter	
Tekniske anlegg	Ventilasjonsanlegg Oljefyr/sentralvarmeanlegg

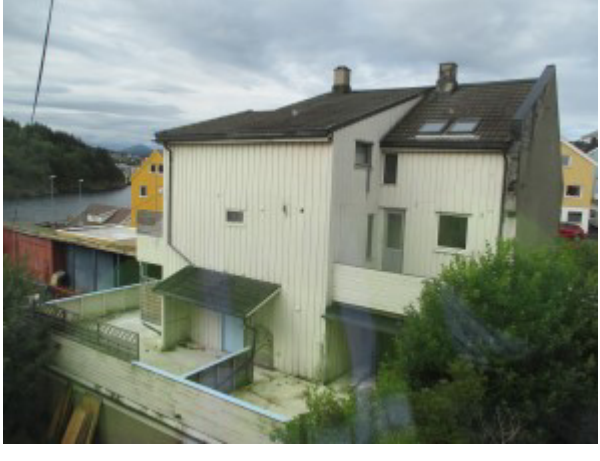
FREIVEIEN 95

Byggeår	Sannsynligvis oppført tidl. på 1900-tallet, huset er tilbygget/ombygget flere ganger etter oppførelsestidspunkt. Oppusset i nyere tid.
Antall etg.	4 (inkl. kjeller og loft)
Bruttoareal	Ca. 360 m ²
Virksomhet	Bolig, bygget inneholder tilsammen 5 leiligheter.
Byggemåte	Trebygning. Støpt gulv på grunn og støpt grunnmur. Støpte vegger i kjeller (plastøpte og murte vegger). Støpt forstøtningsmur mot skolebygg. Trebjelkelag. Tak er tekket med takpanner.
Yttervegger	Yttervegger er oppført i stående plank kledd med panel og spon på innside og malt trepanel utvendig. Delvis isolert med mineralull.
Innervegger	Støpte vegger i kjeller, ellers trevegger kledd med panel og veggplater, malt strie og tapet
Gulv	Laminat (vinyl under), keramisk flis i bad, umalt betonggulv i lager i kjeller
Himlinger	Takess takplater, trepanel
Trapper	Tretrapper
Vinduer	Isolerglassruter, koblede ruter
Tekniske anlegg	Varmepumpe, elektrisk oppvarming

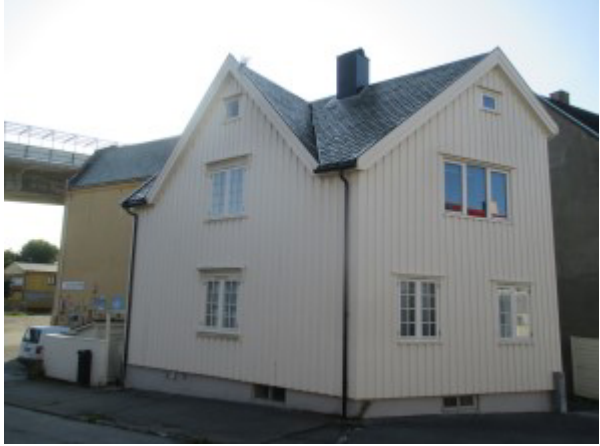
GOMAGATA 12

Byggeår	Sannsynligvis oppført tidlig på 1900-tallet, oppusset i 2010.
Antall etg.	3 (i tillegg kommer loft)
Bruttoareal	Ca. 150 m ²
Virksomhet	Bolig (to leiligheter)
Byggemåte	Trebygning. Støpt gulv på grunn, støpt grunnmur. Trebjelkelag. Tre taktro tekket med dråpeskifer. Takflate er isolert med mineralull
Yttervegger	Sannsynligvis bindingsverk/stående plank, støpte kjellervegger, yttervegger er etterisolert med 5 cm mineralull
Innervegger	Lettvegger kledd med trepanel og keramisk flis (bad)
Gulv	Laminat og keramisk flis, tregulv
Himlinger	Trepanel og plater
Trapper	Tretrapper
Vinduer	Isolerglassruter
Tekniske anlegg	Varmepumpe

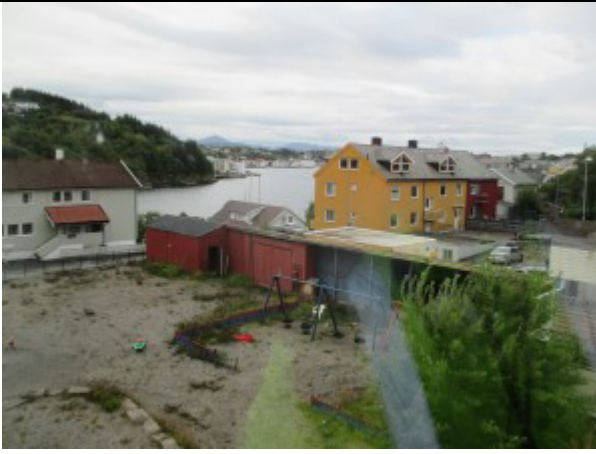
SKUR/TRAFO

Byggeår	Ukjent
Antall etg.	1
Bruttoareal	Ca. 210 m ²
Virksomhet	Lager og trafo
Byggemåte	Støpt gulv på grunn, delvis støpte vegger, ellers trekonstruksjoner. Delvis isolerte vegger og himling (mineralull). Bærende tresøyler. Tak er tekket med takpapp og korrugerte stålplater. Tak over trafo er tekket med en "glassfiberduk".
Yttervegger	Trafo har støpte vegger kledd med fasadeplater av glassfiber. Ellers har bygget trevegger med malt panel.
Innervegger	Trekonstruksjon og støpte vegger (trafo).
Gulv	Støpt umalt gulv
Himlinger	Gipsplater, korrugerte stålplater i trafo
Vinduer	Enkle glass
