# EKSPERTYZA TECHNICZNA

## 103/2017

Oceny możliwości i sposobu wykonania planowanej przebudowy budynku  
Ambasady Norwegii w Warszawie przy ul. Chopina 2A

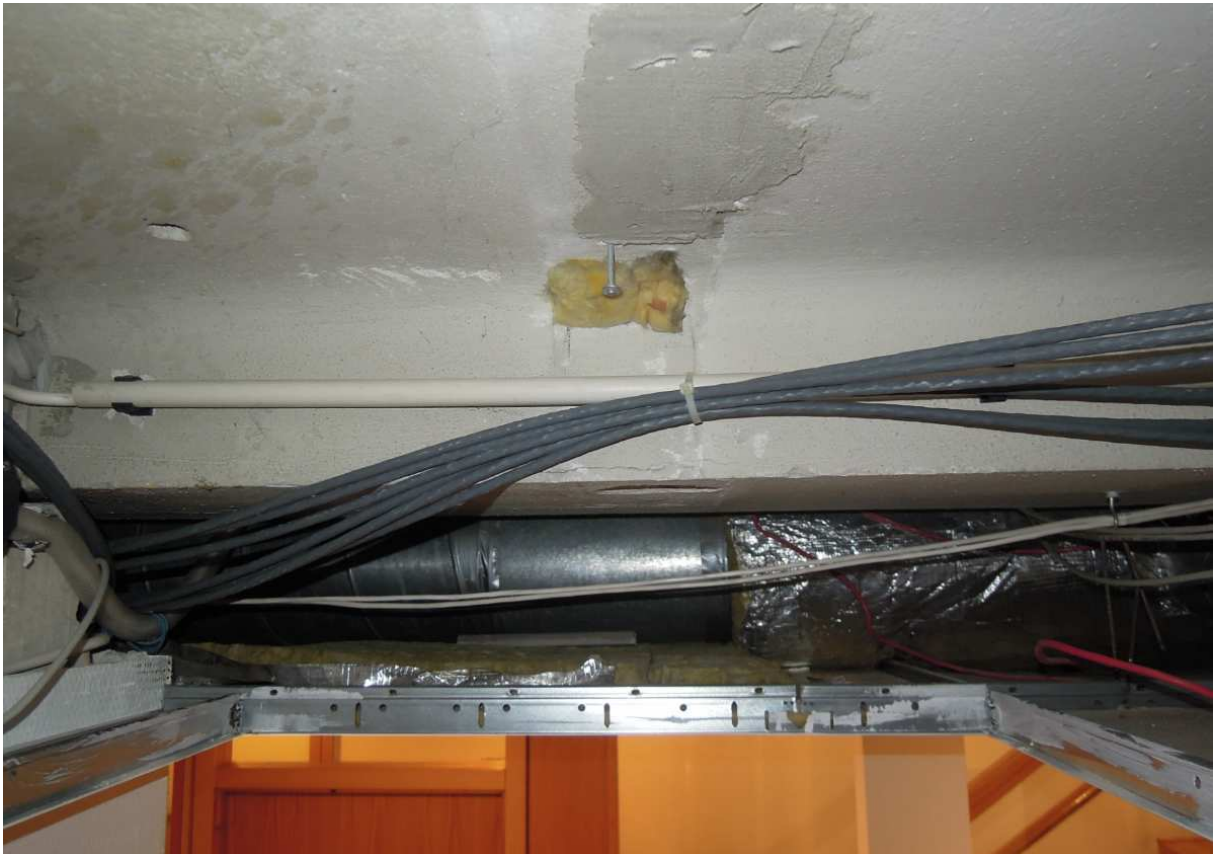
Podciągi żelbetowe w budynku występują w stropie nad piwnicą oraz w stropie nad I piętrzem. W odkrywce O.5 stwierdzono występowanie podciągu z 2-ch ceowników walcowanych C100. W trakcie wizji lokalnych nie stwierdzono ich uszkodzeń. Ogólnie stan techniczny podciągów określono jako **dobry**.

Widoczny podciąg w stropie nad piwnicą oraz instalacje ukryte sufitem podwieszonym.

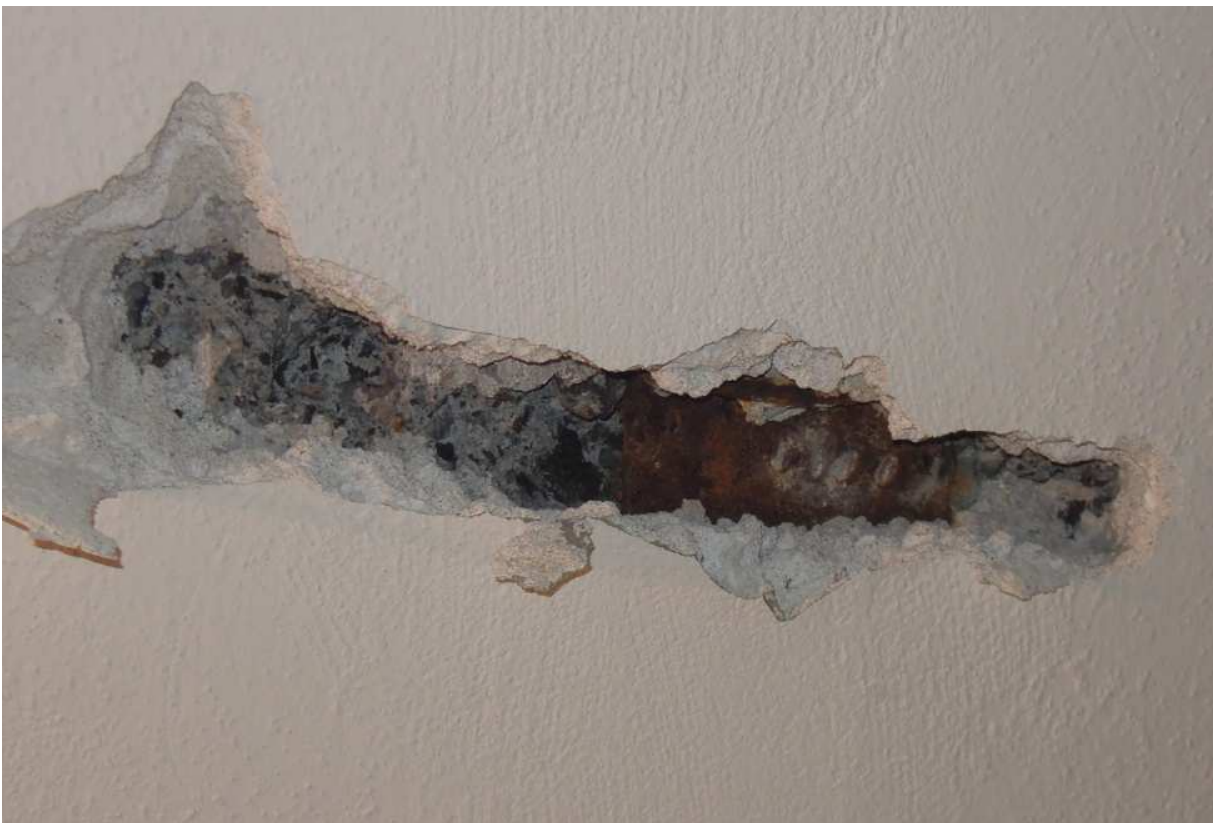
Widoczna odkrywka O.2 stropu z płytą żużłobetonową. Widoczna dolna półka belki stropowej.

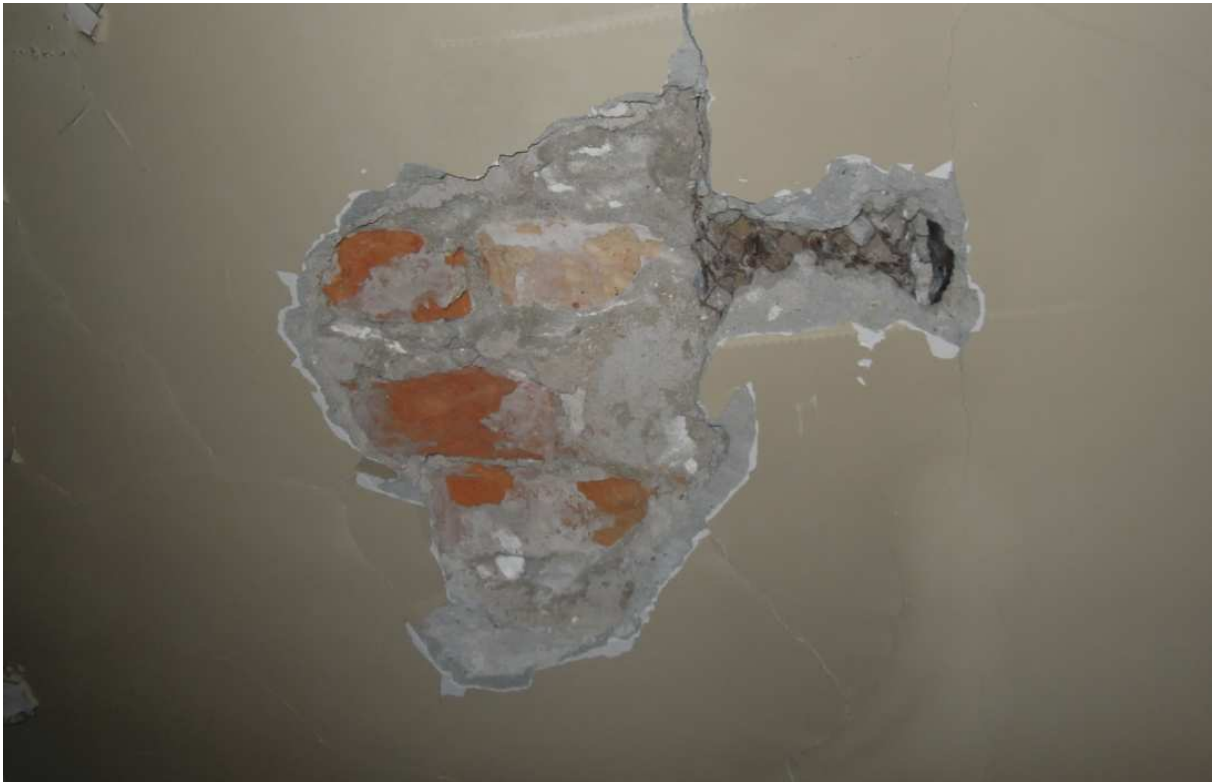
Widoczna odkrywka O.6 stropu Kleina, z płytą ceglana. Widoczna jest osiatkowana dolna półka belki stropowej.

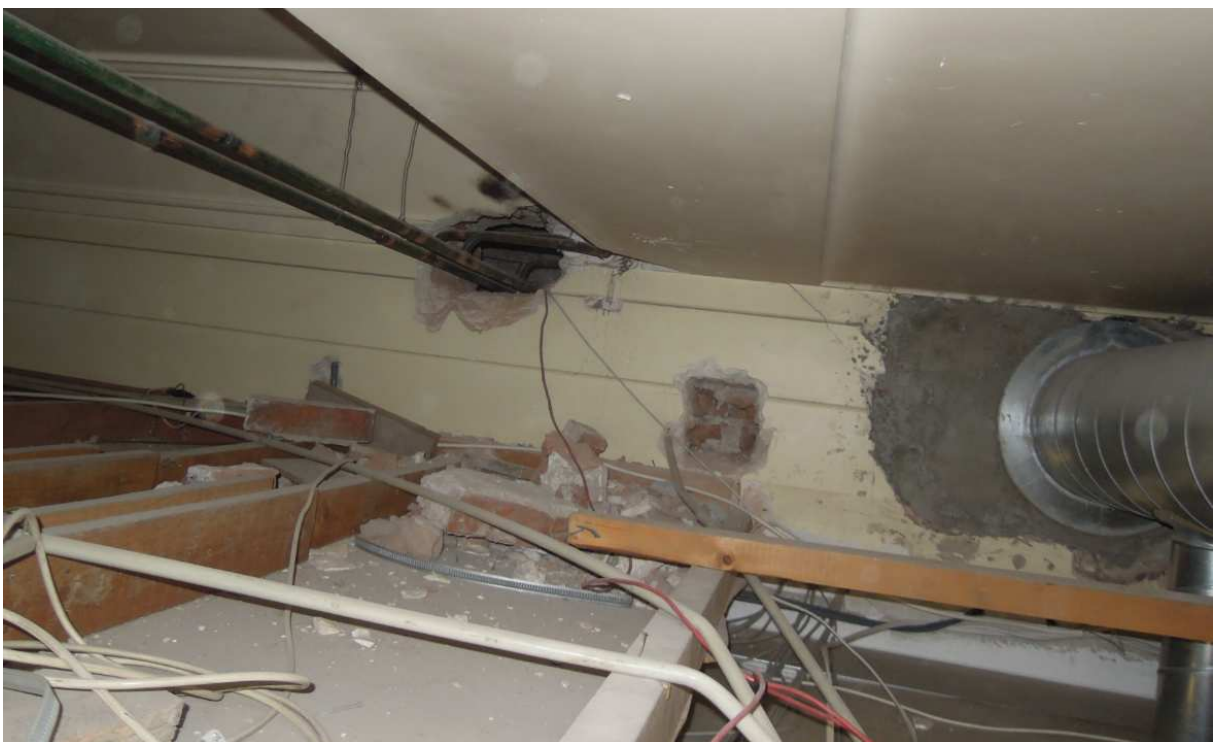
Widoczny sufit podwieszony i przebicia instalacyjne w poziomie parteru.

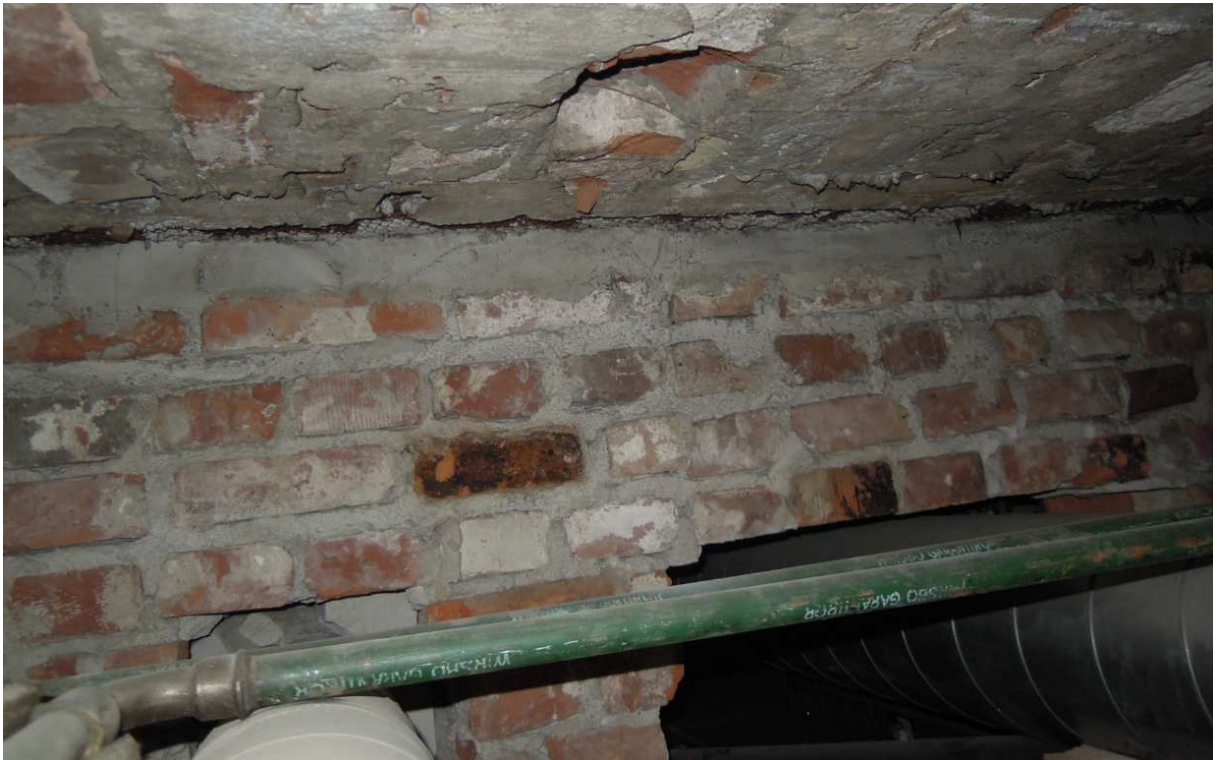
Widoczny płyty ceglane stropu Kleina i przebicia instalacyjne w poziomie parteru.

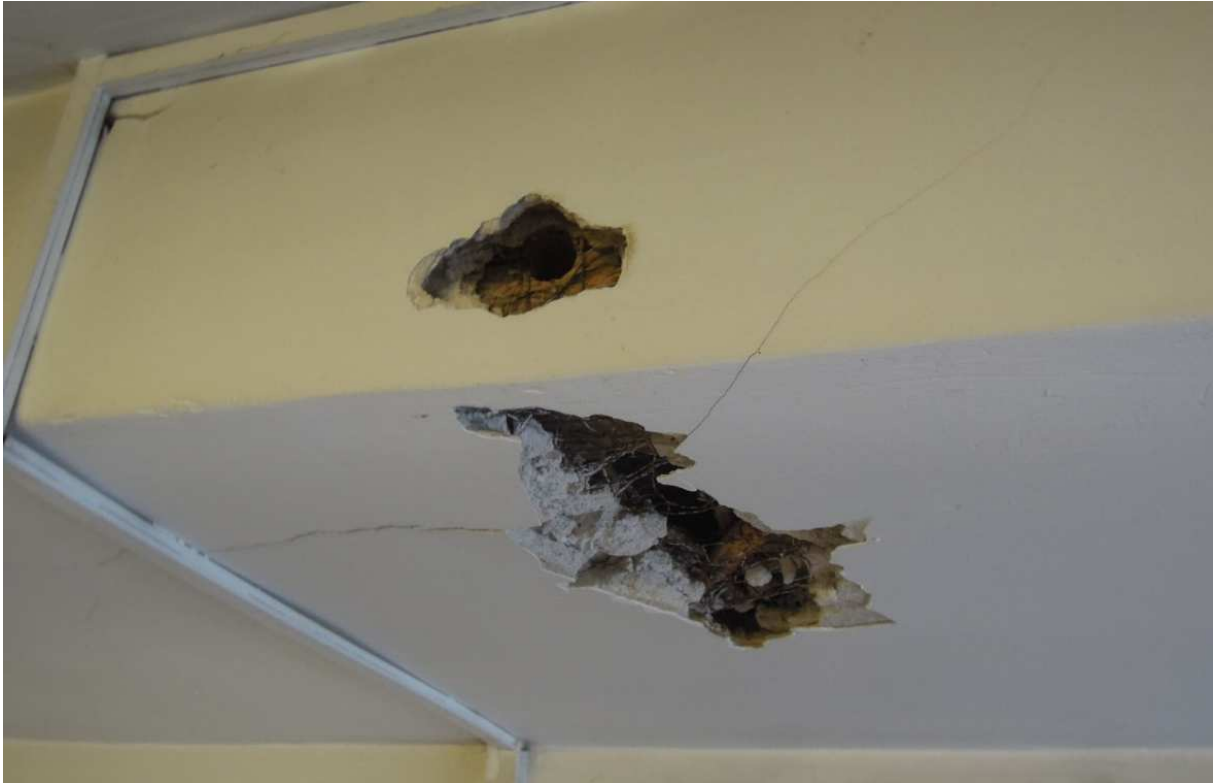
Widoczne drewniane obniżenie stropu obok podciągu, w miejscu wycofania ściany piętra.

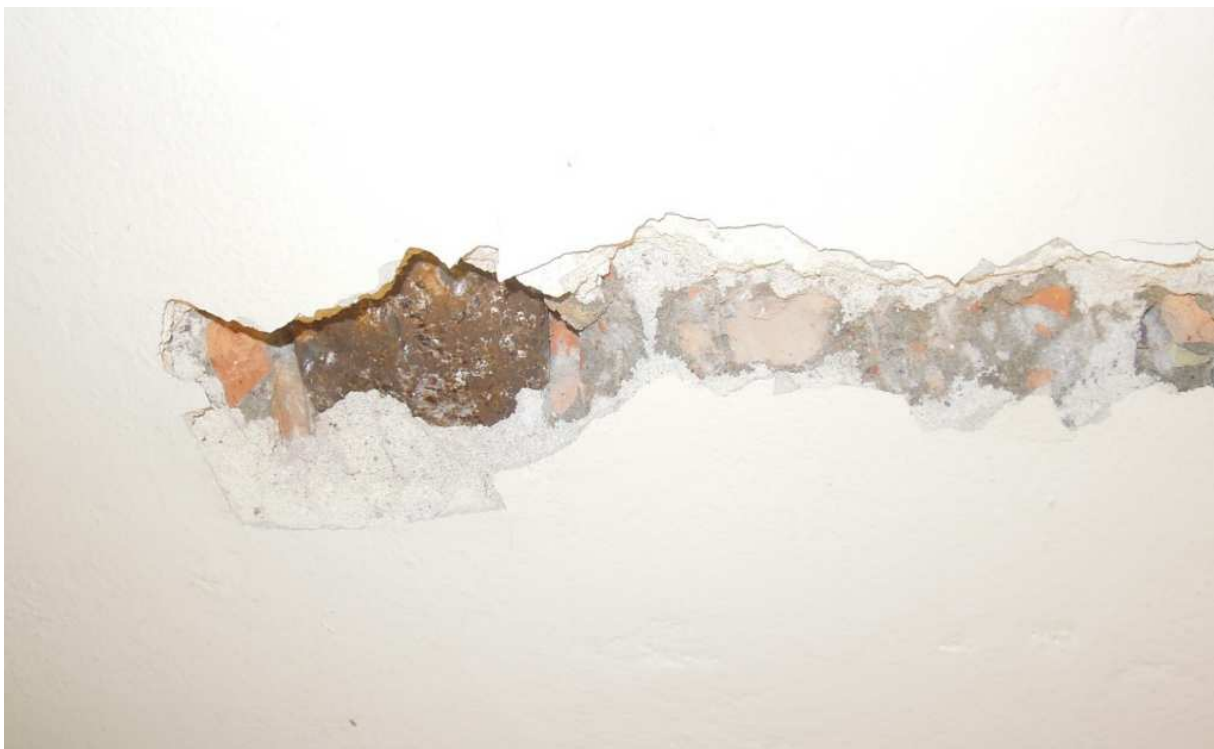
Widoczna dolna półka belki stropowej i płyta z betonu z kruszywem ceglanym, w odkrywce O.3.

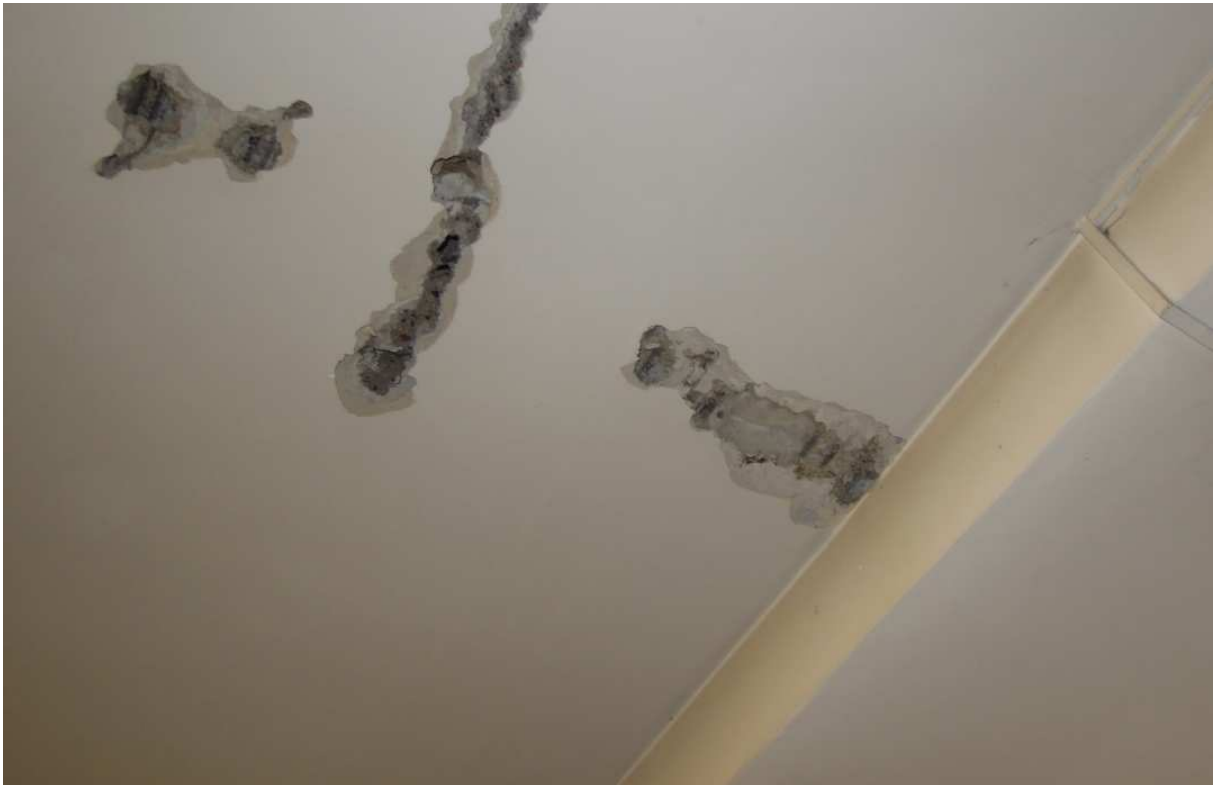
Widoczne belki żelbetowe stropu gęstożebrowego, w odkrywcę O.1.

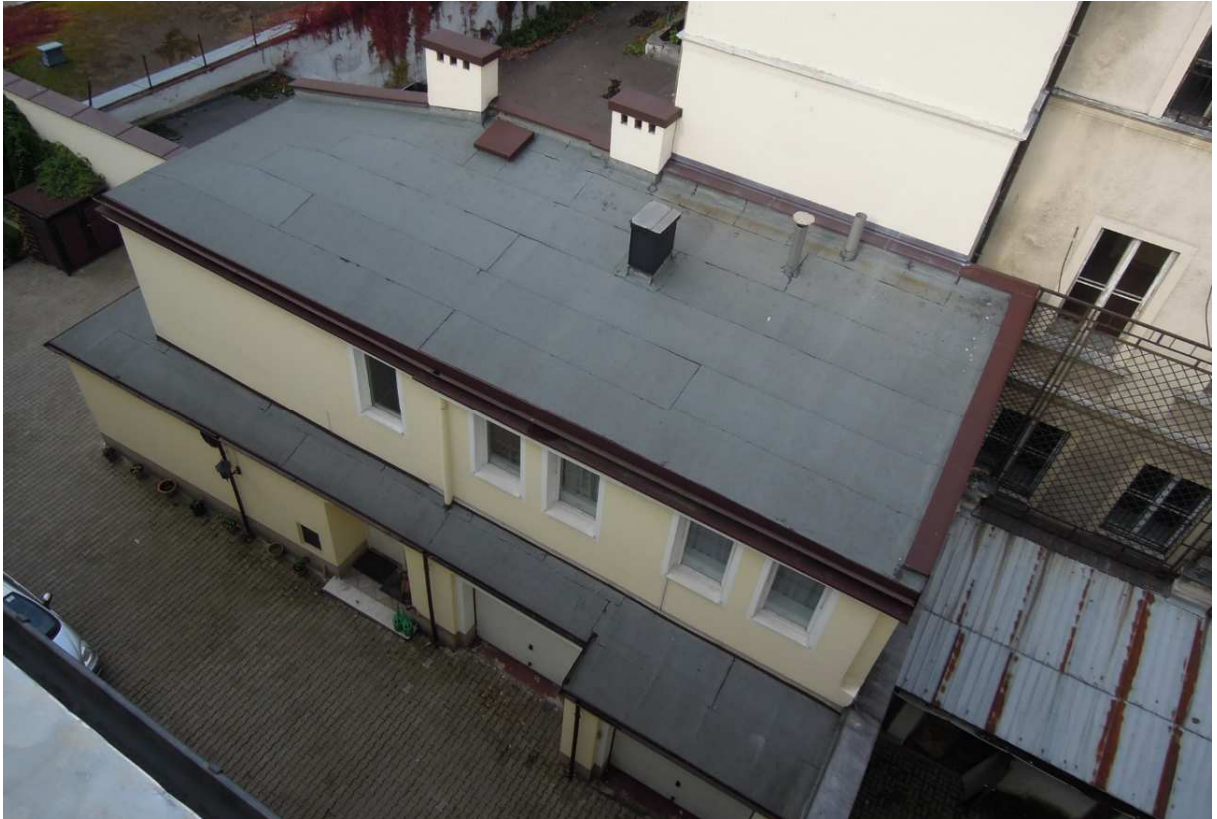
Widoczna połącz dachu z pokryciem z papy termozgrzewalnej. Widoczne wycofania elewacji piętra budynku względem ścian parteru.

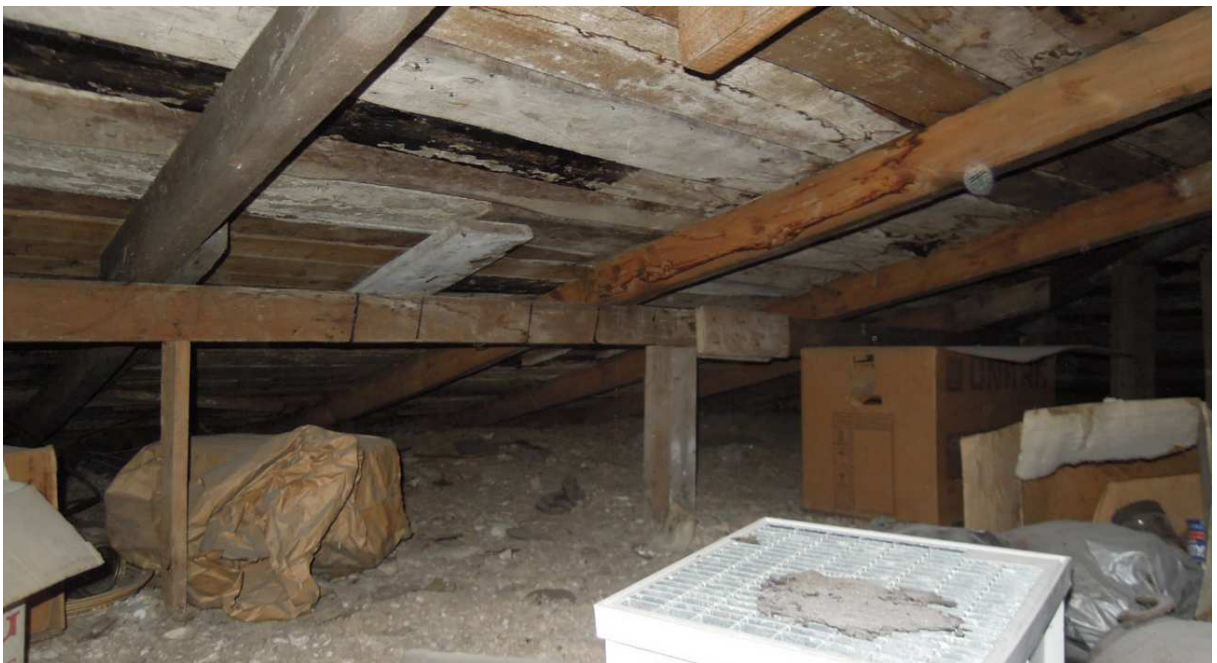
W poziomie poddasza występuje polepa. Widoczne składowanie różnych rzeczy na stropie poddasza.
