**Miljøsaneringsbeskrivelse**

## HALDEN BAD

Oppdragsnavn **Os skole og Halden bad - miljøkartlegging**  
Prosjekt nr. **1350033991**  
Mottaker **Halden kommune**  
Dokumenttype **Miljøsaneringsbeskrivelse**  
Versjon **01**  
Dato **10.05.19**  
Utført av **Andrea Vasquez-Pettersen**  
Kontrollert av **Cecilie Helgerud**  
Godkjent av **John Fraser Alston**  
Beskrivelse Miljøsaneringsbeskrivelse av helse- og miljøfarlig avfall ved Halden bad i Halden kommune, befart av Rambøll den 12. april 2019. Badet er planlagt revet.

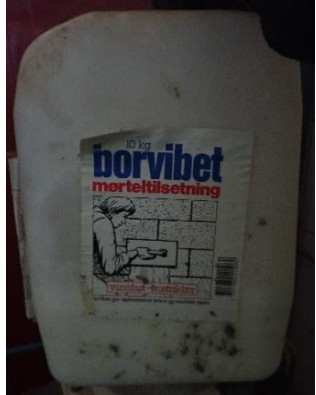
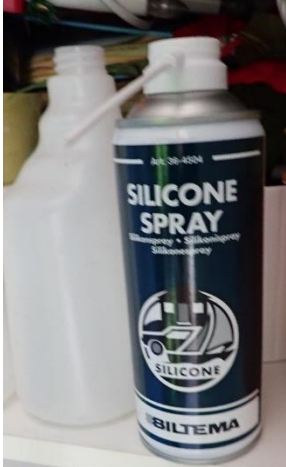
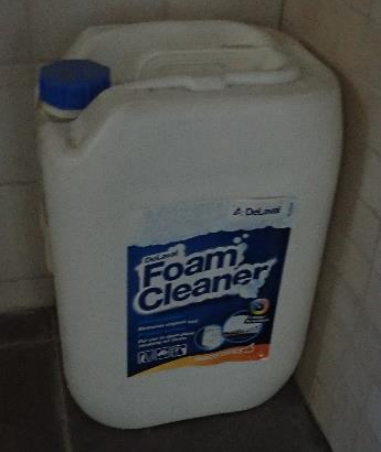
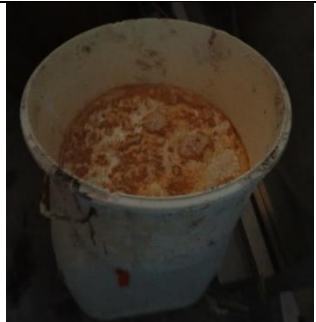
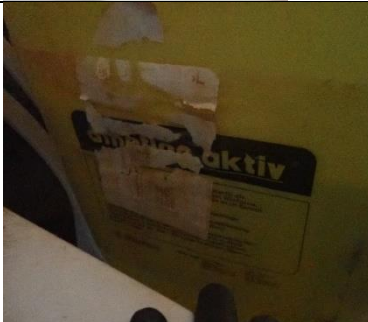
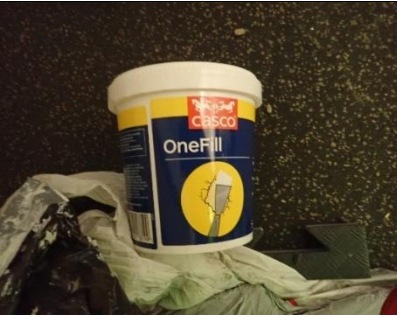
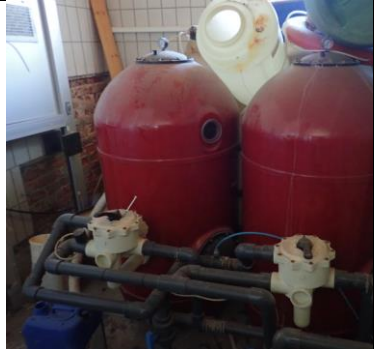
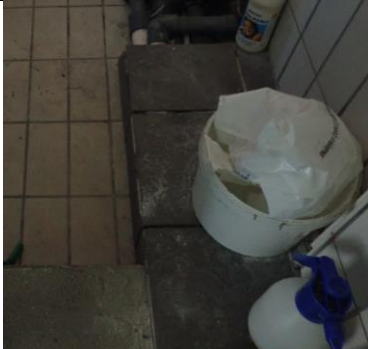
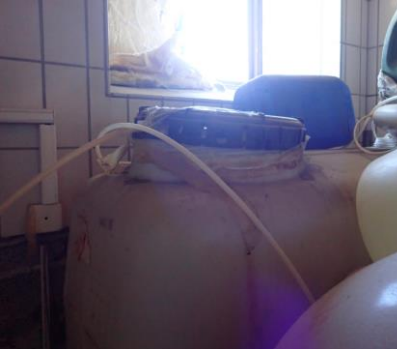
Tabell 12 Et utvalg hensatte kjemikalier, kanner og produkter

Observasjonsbilder		Observasjonsbilder

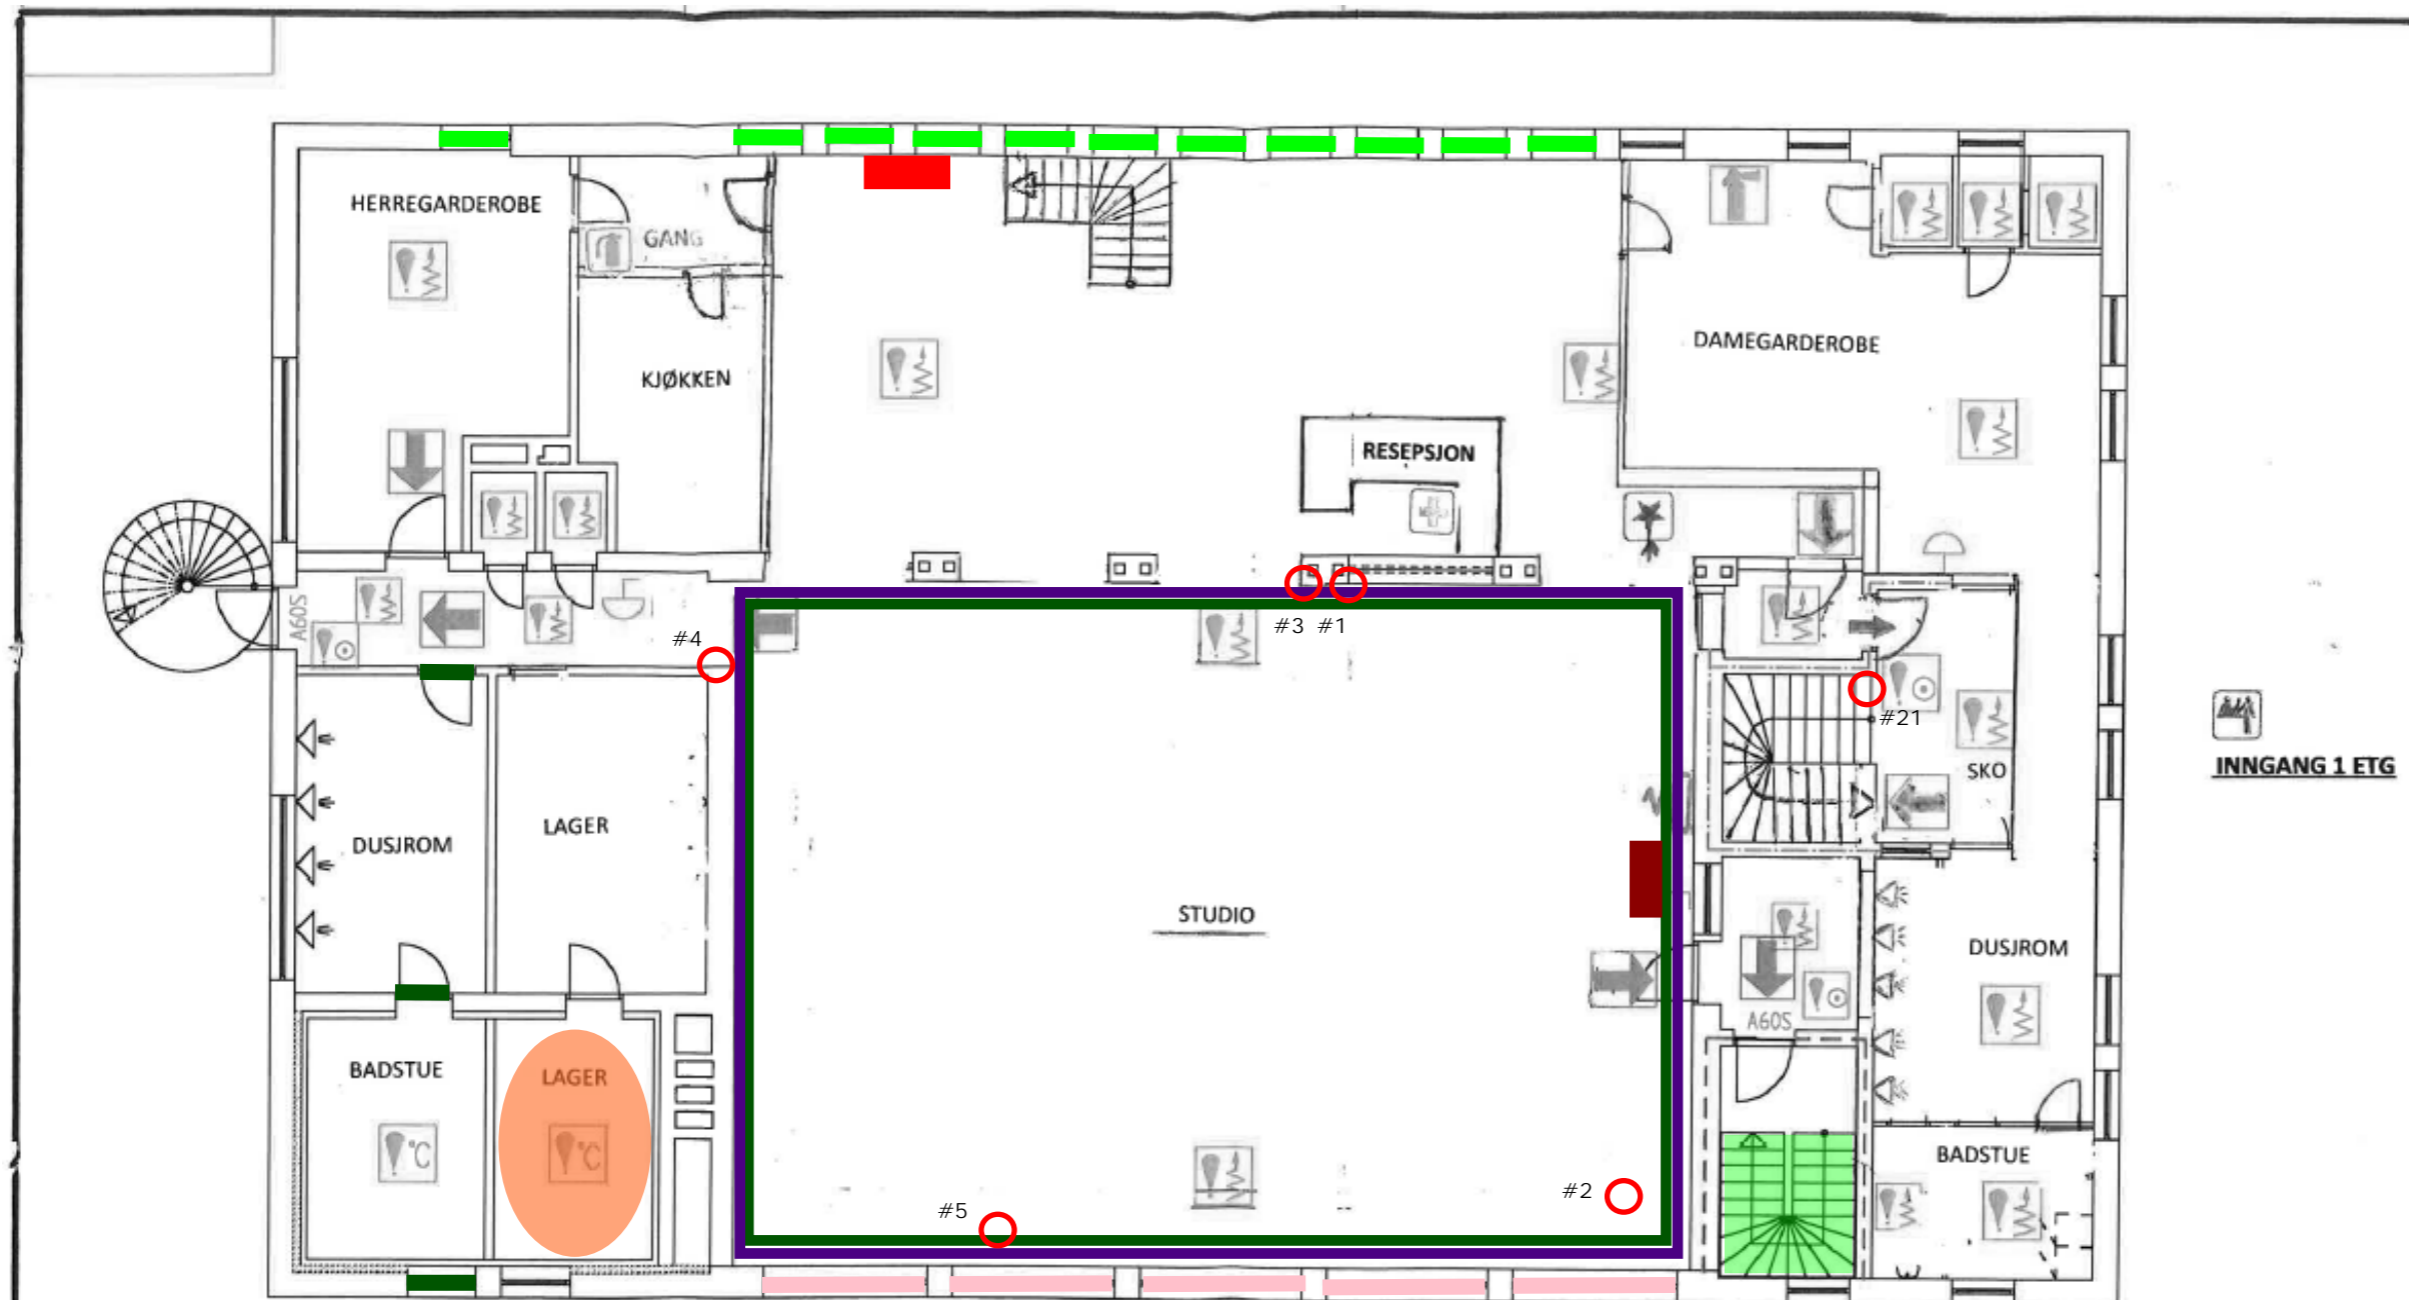
INNGANG 1 ETG

- Klorparafiner  
Isolerglassruter fra 1986/1987  
Fugeskum under gulv
- Ftalater  
Isolerglassruter fra 2009  
Vinylbelegg på trappetrinn
- Sinkholdig avfall  
Grønn keramisk flis på vegger
- Bromerte flammehemmere  
Brannslange
- KFK/HKFK-gasser  
Mulig kjølemedium i varmpumpe  
Annet fugeskum enn under vinylgulv
- Ukjente isolerglassruter  
Vinduene antas er isolerglassruter.  
Årstall må undersøkes og vinduene håndteres iht. innhold.
- Hensatte kjemikalier  
Ekstra mye i dette området
- Sinkholdig avfall  
All innvendig maling inneholder PCB og anses som farlig avfall med sink, og tyngre bygningsmaterialer med maling kan ikke gjenbrukes/utnyttes.
- #2  Prøveplassering og -nummer
