Tilstandsvurdering Meteorologisk Institutt, Blindern

OPPDRAGSNAVN	Meteorologiske institutt Blindern
PROSJEKTNUMMER	19137
DOKUMENTNUMMER	
DATO	20.09.2018

OPPDRAGSGIVER	Statsbygg
OPPDRAGSGIVERS REFERANSE	Haavar Vive

UnionConsult har på oppdrag fra Statsbygg utarbeidet en tilstandsvurdering av Meteorologiske institutt på Blindern med gnr. -44 og bnr. 202-, beliggende i Oslo.

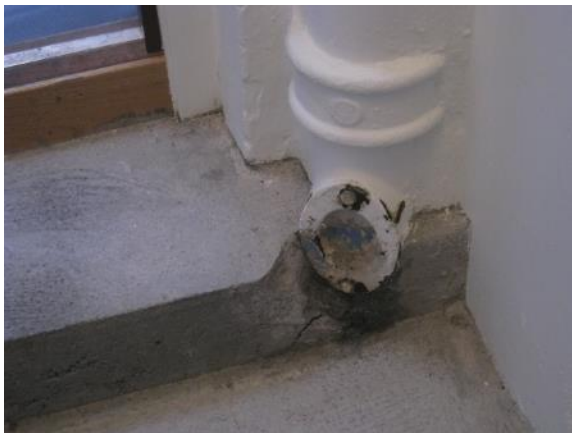
Bilde nr. RIV 01
Rust og begynnende lekkasje i opplegg

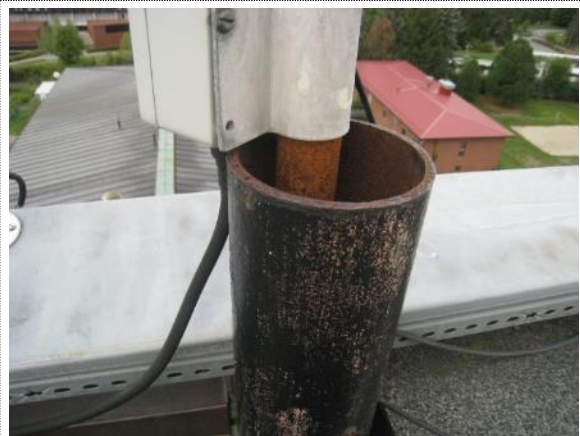
Bilde nr. RIV 06A
Antenne plassert i lufting for
Spillvann

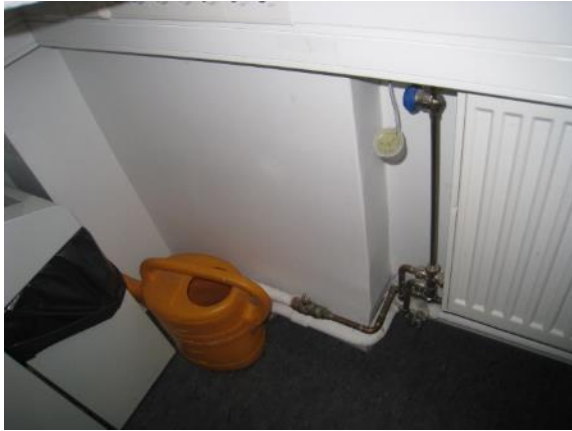
Bilde nr. RIV 11
Gamle varmerør er ikke skiftet

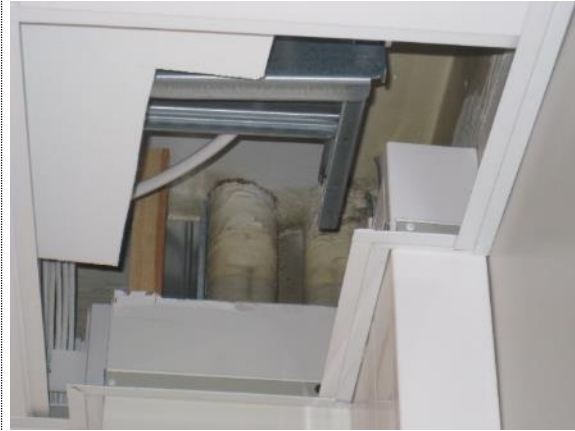
Bilde nr. RIV 12
Gamle varmerør er ikke skiftet

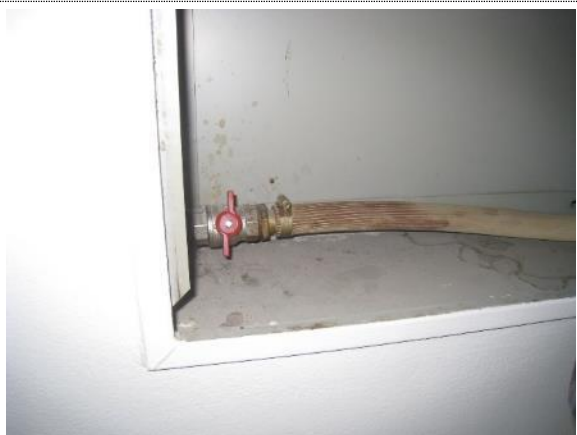
Bilde nr. RIV 18
Cu rør delvs innmurt, Skap skadet

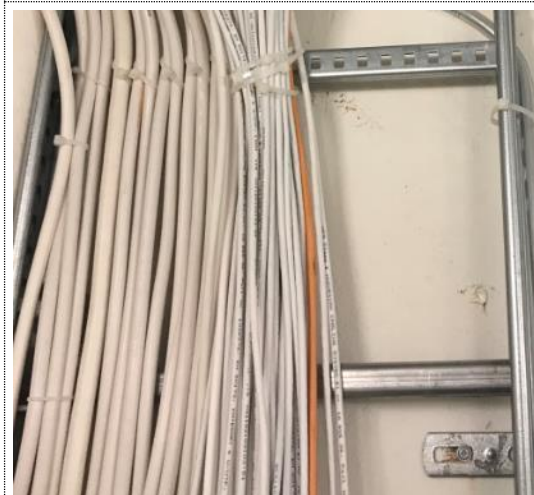
Bilde nr. RIE-04
Kraftkabler og svakstrømskabler har ikke nok avstand.

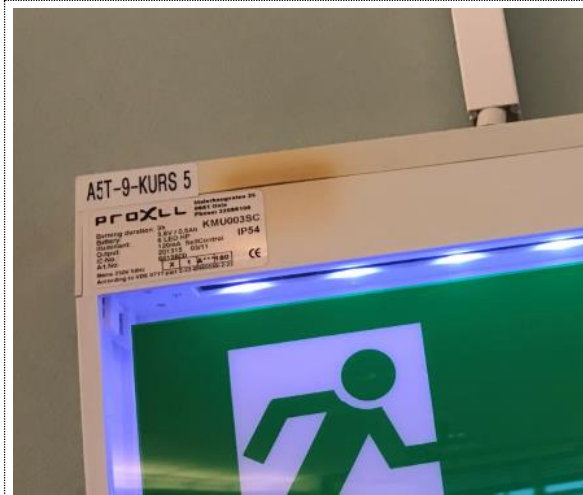
Bilde nr: RIE-06
Tydelig misfarging etter varmeutvikling.

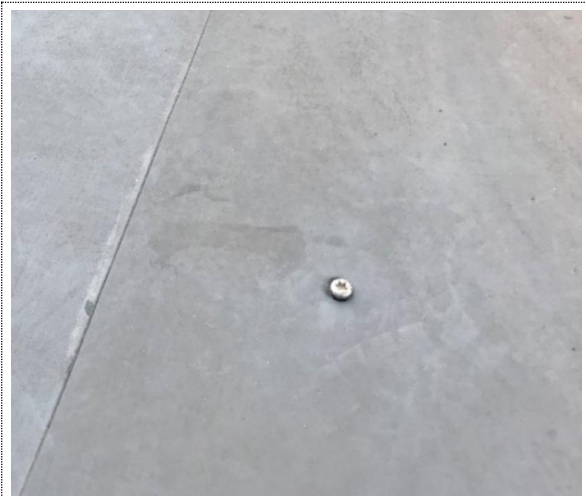
Bilde nr. RIB 13
Skrue som punkterer membranen. Skruen har trolig blitt skrudd ned etter at taket ble teknet.

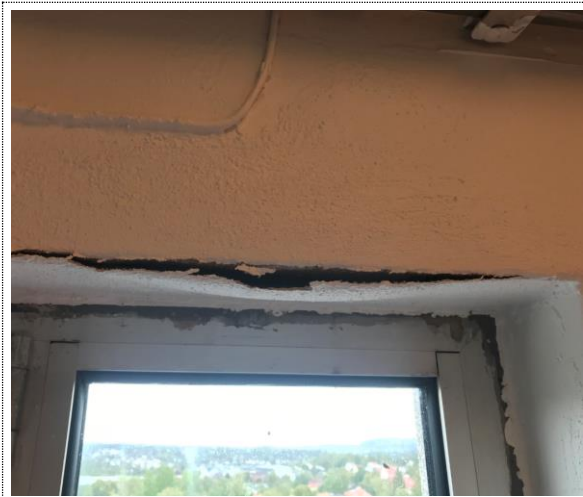
Bilde nr. RIB 14
Puss i overkant av vindu i tårnbygget har sluppet betongen.

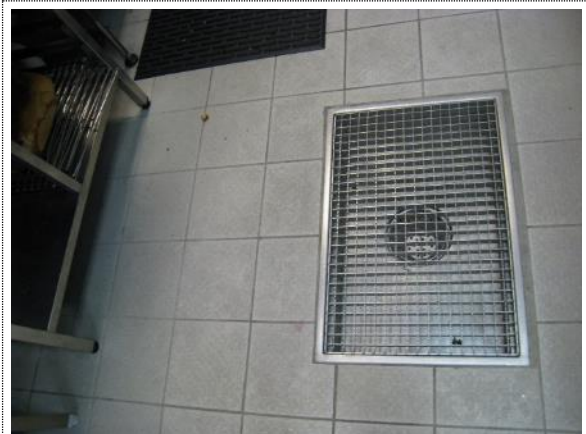
Bilde nr. RIV 38
Slukbrønn kjøkken tilkoblet fettutskiller?

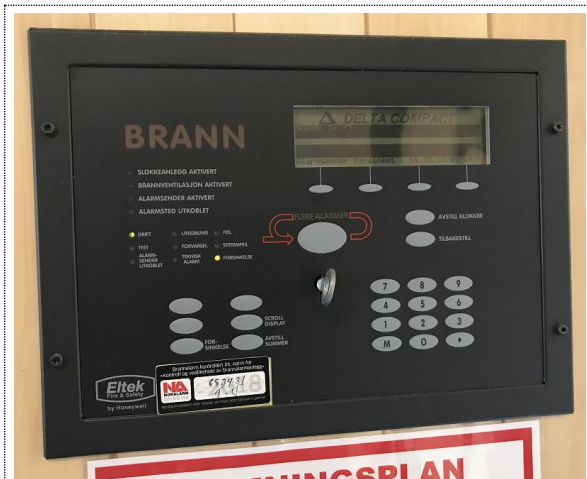
Bilde nr: RIE 20
Brannalarmsentral

Bygn.del NS 3451		Registrert tilstand	Bilde nr.	Tilst. grad	Kons. grad	Utbedringskostnader (KR)	
						Prioritering	
						TG1 og TG2 1-10 år	TG 3 Straks 0-1 år
		<p><u>Anbefalte tiltak</u></p> <p>Bytte ut brannalarm anlegg til et adresserbart og heldekkende anlegg. Med et brannmanspanel ved inngangen. Oppdatere rømningsplaner Oppdatere branntegninger og orienteringsplaner</p>					
55	Lyd- og bildesystemer	<p><u>Beskrivelse</u> Lyd og bildesystemer på møterom.</p> <p><u>Tilstand</u> Noen skader på utstyr er registrert. Ingen synlige tegn til svikt. Anlegget fremstår generelt å være i tilfredsstillende stand.</p> <p><u>Anbefalte tiltak</u></p> <p>Jevnlig vedlikehold. Bytte defekt utstyr. Grovt estimert pris for neste 10 år.</p>					
56	Automatisering	<p><u>Beskrivelse</u> Anlegget består av et kompakt ventilasjonsaggregat med integrert automatikk som betjener hele bygget.</p> <p><u>Tilstand</u> Ventilasjonsanlegget er regulert på konstante luftmengder. Ventilasjonsaggregat er fra 2012. Det er ingen romstyring eller lysstyring i bygget. Bygget har primært ingen form for automatikk</p> <p><u>Anbefalte tiltak</u> Benytte samme ventilasjonsaggregat men oppgradere til et VAV/DCV styring. Etablere lys- og romstyring. Full integrasjon på SD-anlegget.</p> <p>Prisen inkluderer en 434 tavle, programmering og skjermbilder på SD-anlegget</p>

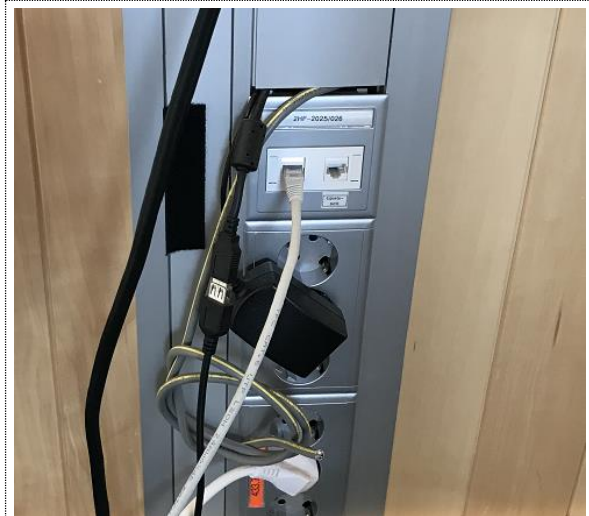
Bilde nr: RIE 21
Datakabel som ikke er terminert.

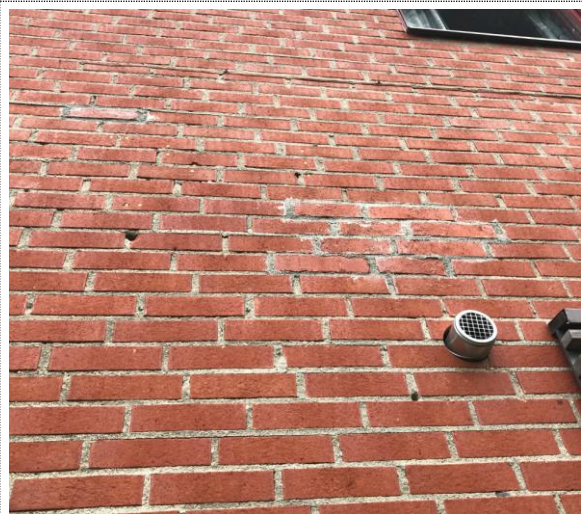
Bilde nr. RIB 33
Peforete fuger og steiner. Felt med utskiftede tegl og rester av silikonfuger på fasade. Gjennomføring i vegg er ikke tett.

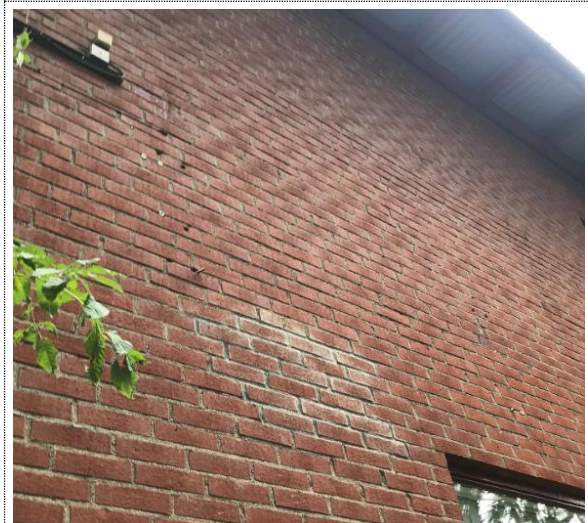
Bilde nr. RIB 34
Peforete fuger og steiner. Felt med utskiftede tegl og rester av silikonfuger på fasade. Utstikkende armering eller bolt fra et av hullene.

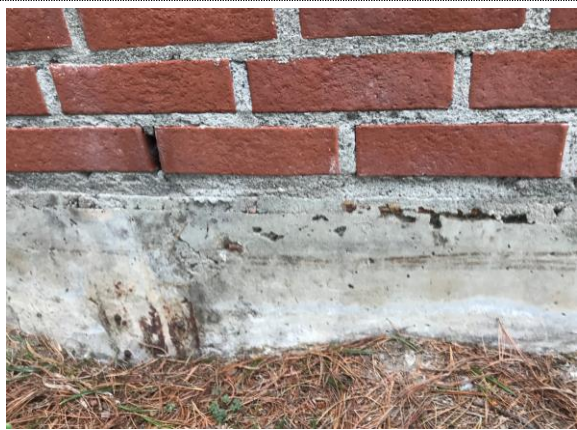
Bilde nr. RIB 35
Korrodert armering uten i overdekning i ringmur. Utstikkende kappede jern nede til venstre i bildet.

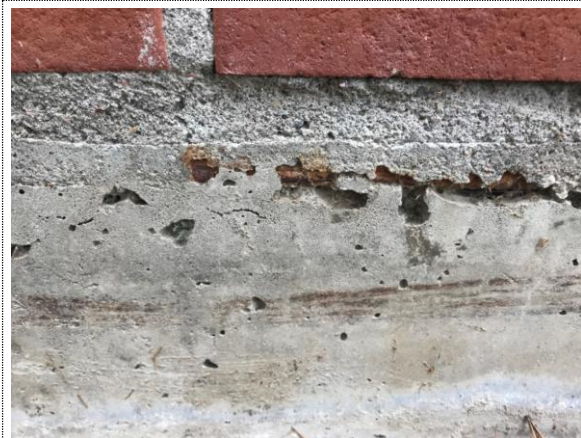
Bilde nr. RIB 36
Nærbilde av korrodert armering vist på bildet ved siden av.

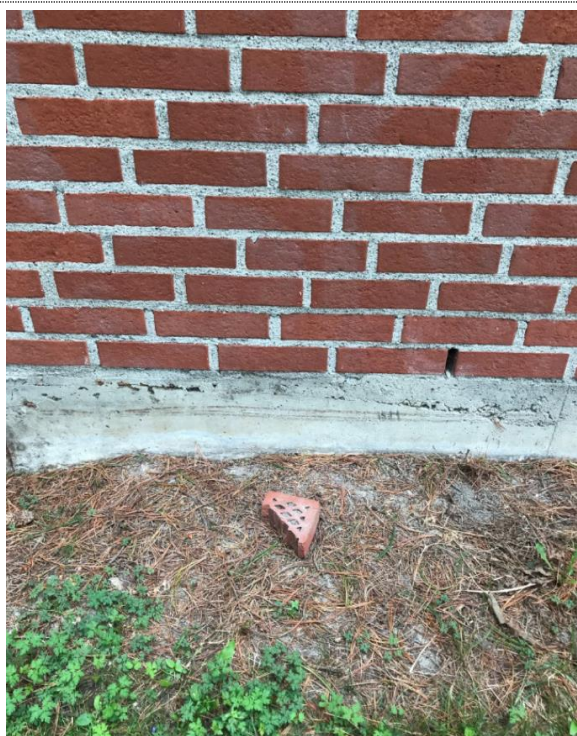
Bilde nr. RIB 37
Armeringskorrosjon og knekt teglstein.
