Prosjekt side / Inspeksjon: 1

Prosjekt navn: Tjøme ungdomsskole 29213	Prosjekt nr.: 29213	Ansvarlig:	Dato: 21.08.2019
---	-------------------------------	------------	----------------------------

Kunde	Færder kommune
Ansvarlig:	
Avdeling:	
Postboks:	250
Gate:	
Sted, Postnummer:	3163 Borgheim
Telefon:	
Fax:	
Mobil:	
E-mail:

Entreprenør	Mortens Rørinspeksjon AS
Ansvarlig:	Bjørnar A Tveitan
Avdeling:	
Postboks:	
Gate:	Trevland 2
Sted, Postnummer:	3243 Kodal
Telefon:	33 44 11 12
Fax:	33 44 11 27
Mobil:	922 52 349
E-mail:	mortens@rorinspeksjon.com

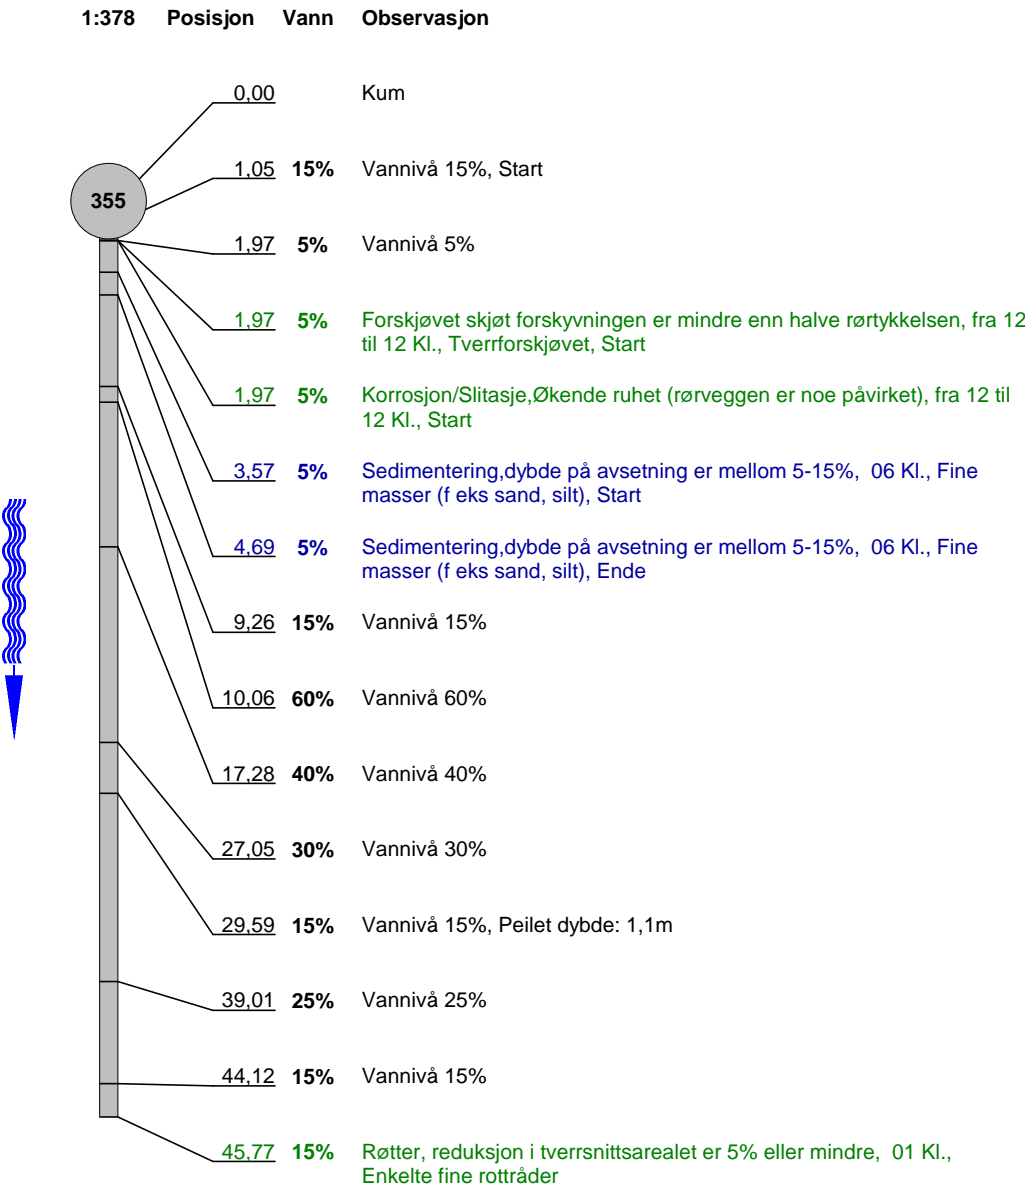
1_1_S_Sectionname_2108201
9_084047_B_OV_BET_150_R
Ø1.JPG

Anmerkning : **Noe korrosjon/slitasje. Varierende vannivå, en god del røtter fra ca 46 meter, men en større rottugge på 52 meter som vi stopper i, må se resten motstrøms.**

1:378	Posisjon	Vann	Observasjon	Foto
	0,00		Kum	
	1,05	15%	Vannivå 15%, Start	
	1,97	5%	Vannivå 5%	
	1,97	5%	Forskjøvet skjøt forskyvningen er mindre enn halve rørtykkelsen, fra 12 til 12 Kl., Tverrforskjøvet, Start	
	1,97	5%	Korrosjon/Slitasje, Økende ruhet (rørveggen er noe påvirket), fra 12 til 12 Kl., Start	
	3,57	5%	Sedimentering, dybde på avsetning er mellom 5-15%, 06 Kl., Fine masser (f eks sand, silt), Start	
	4,69	5%	Sedimentering, dybde på avsetning er mellom 5-15%, 06 Kl., Fine masser (f eks sand, silt), Ende	
	9,26	15%	Vannivå 15%	
	10,06	60%	Vannivå 60%	
	17,28	40%	Vannivå 40%	
	27,05	30%	Vannivå 30%	
	29,59	15%	Vannivå 15%, Peilet dybde: 1,1m	
	39,01	25%	Vannivå 25%	
	44,12	15%	Vannivå 15%	
	45,77	15%	Røtter, reduksjon i tverrsnittsarealet er 5% eller mindre, 01 Kl., Enkelte fine rottråder

Foto: 1_1_S_Sectionname_21082019_084047_B_OV_BET_150_RØ1.JPG
45,77m, Røtter, reduksjon i tverrsnittsarealet er 5% eller mindre, 01 Kl., Enkelte fine rottråder

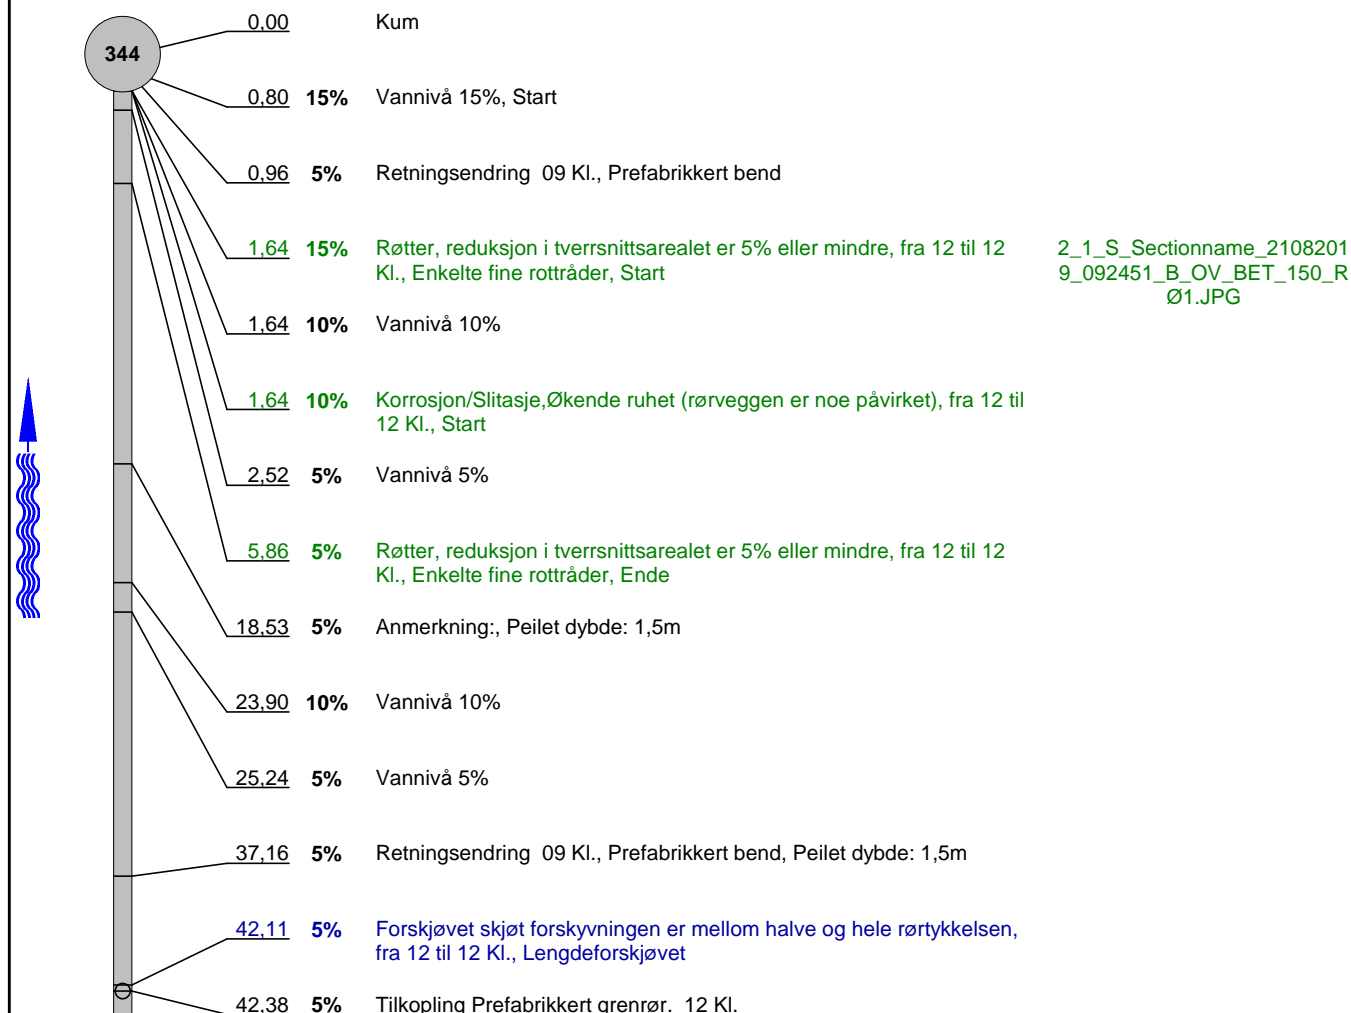
Anmerkning : **Noe korrosjon og enkelte dårlige skjøter. Noe røtter i starten og mengder da ved stopp som er ca 8,5 meter fra stopp medstrøms. 1 grenrør på strekket som trolig er takvann.**

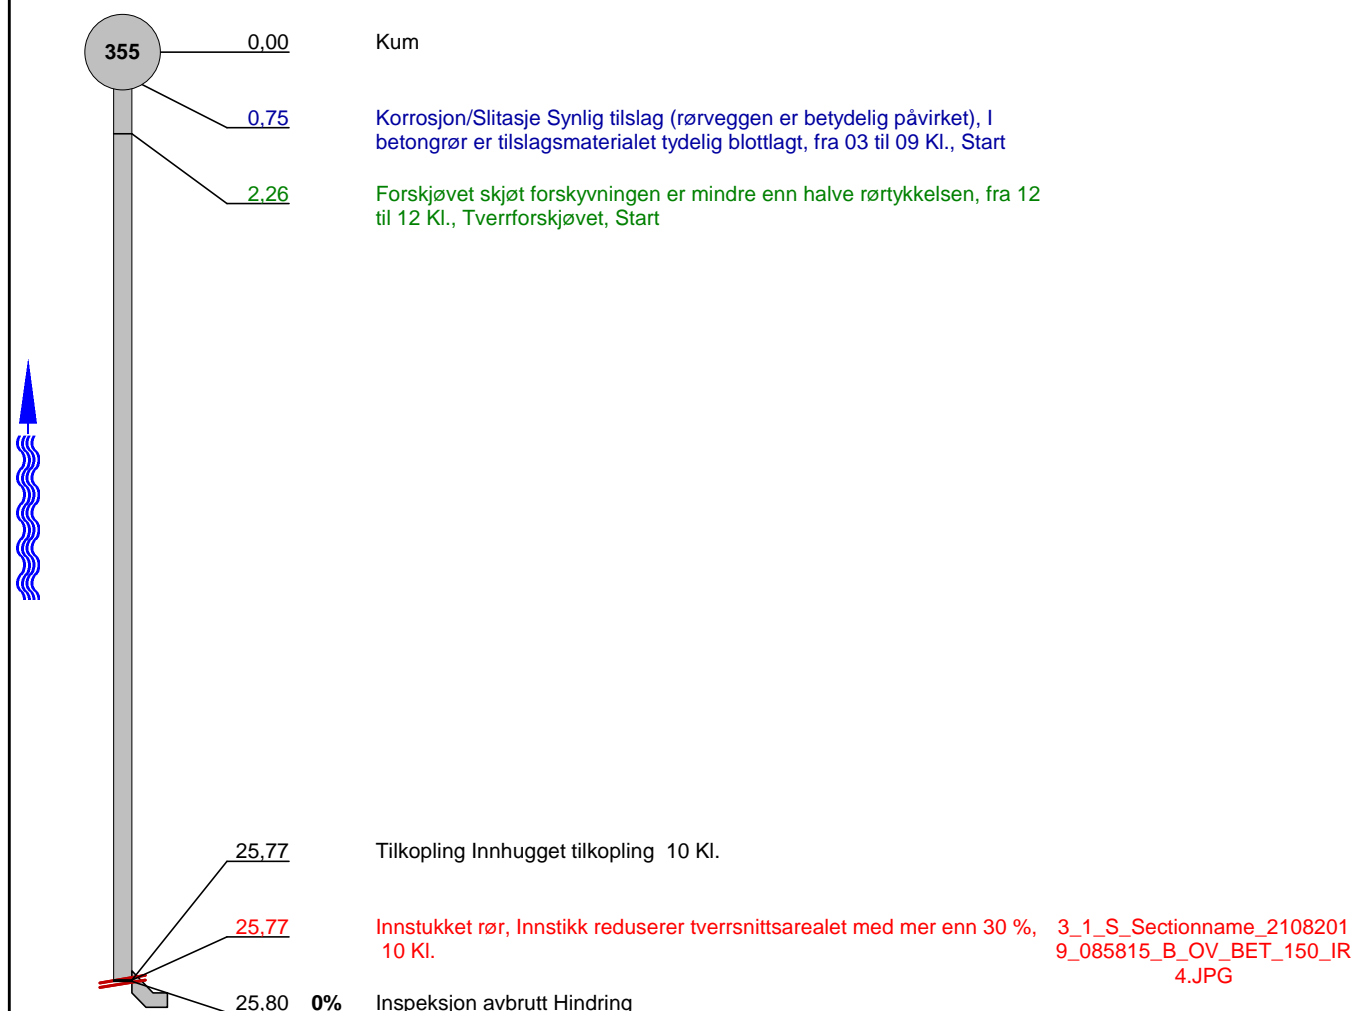
Anmerkning : **Noe korrosjon og enkelte dårlige skjøter. Stopper i innstukket rør på ca 25,8 m. Ender i kum som ikke er på kartet.**

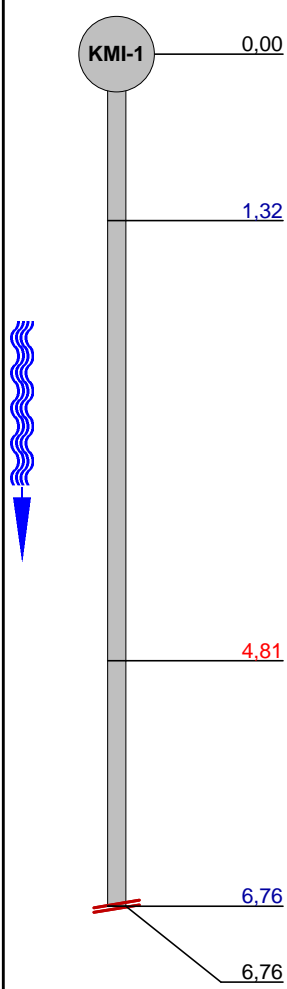
Anmerking : **Noe korrosjon. Stopper i en stor stein på ca 7 meter.**

1:60	Posisjon	Vann	Observasjon	Foto
	KMI-1	0,00	Kum	
		1,32	Korrosjon/Slitasje Synlig tilslag (rørveggen er betydelig påvirket), I betongrør er tilslagsmaterialet tydelig blottlagt, fra 12 til 12 Kl., Start	
		4,81	Sedimentering, dybde på avsetning er mer en 30%, 06 Kl., Grove masser (f eks stein, grus), stor stein	4_1_S_Sectionname_2108201 9_091348_B_OV_BET_150_S M4.JPG
		6,76	Forskjøvet skjøt forskyvningen er mellom halve og hele rørtykkelsen, fra 12 til 12 Kl., Tverrforskjøvet	4_1_S_Sectionname_2108201 9_091452_B_OV_BET_150_FS 2.JPG
		6,76	6,77% Inspeksjon avbrutt Hindring, stor stein

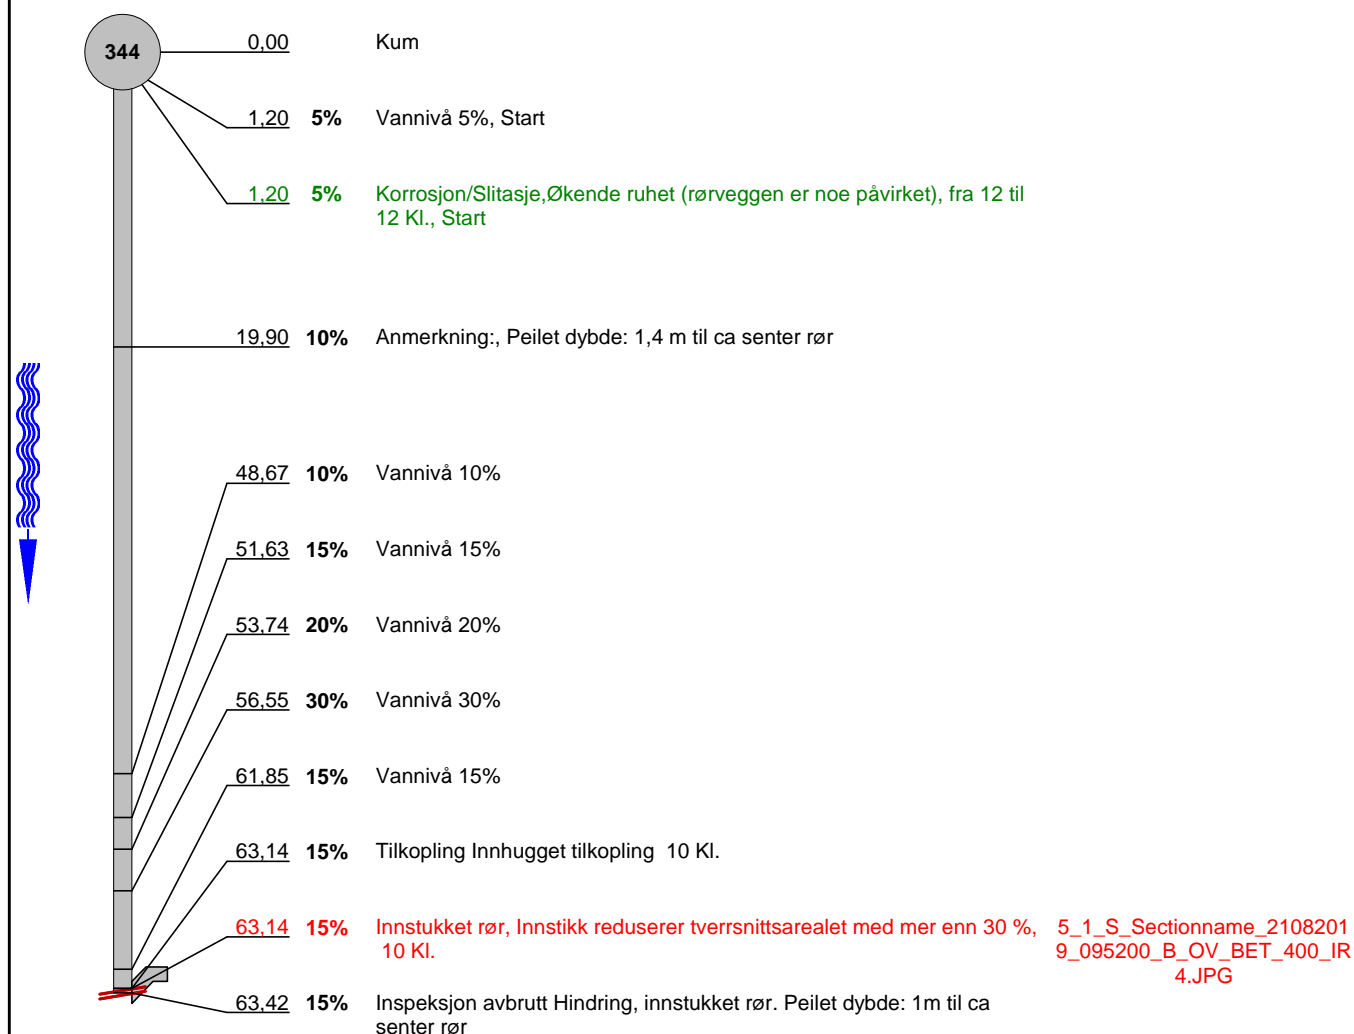
Anmerkning : **Litt varierende vannivå og noe korrosjon. Stopper i innstukket rør omtrent 10 meter fra kum. Det som så ut som røtter er en trekketråd som ligger imellom ledningen.**

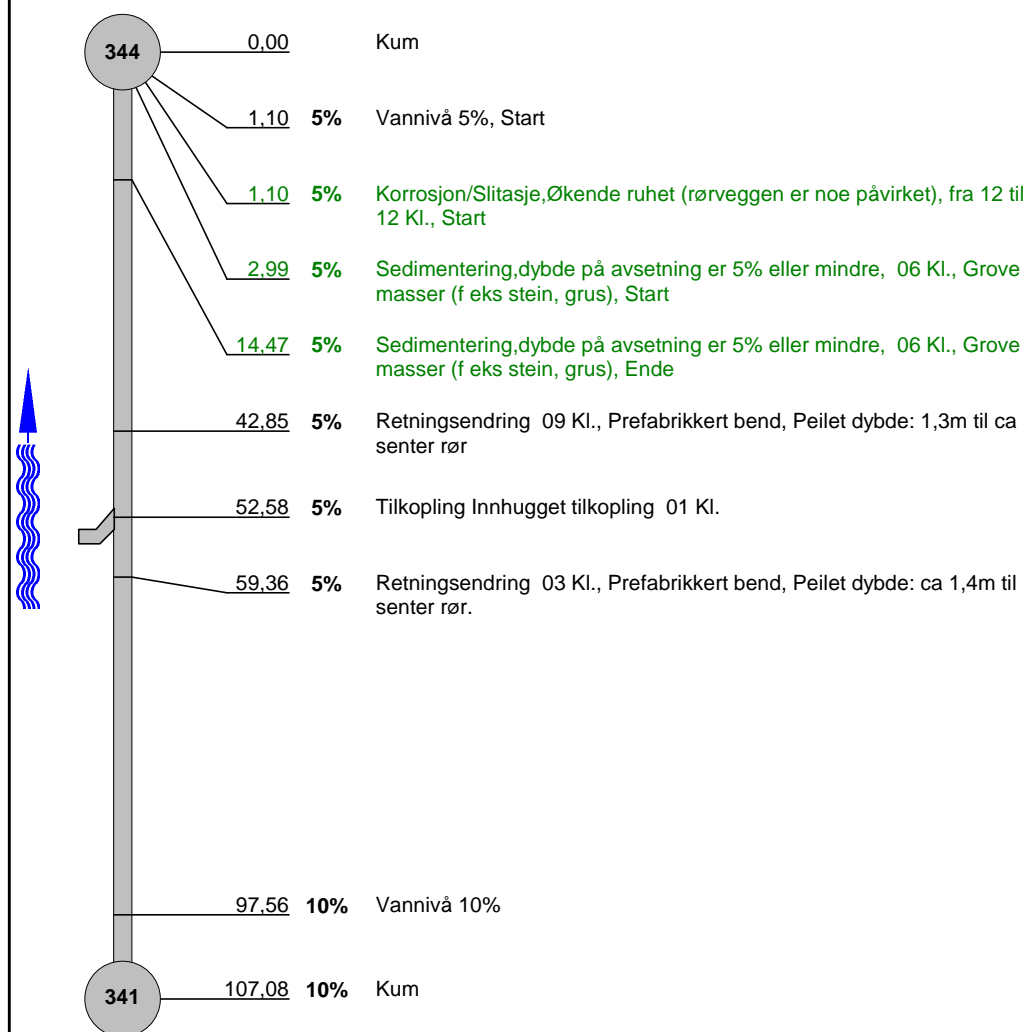
Anmerkning : **Noe grus i deler av strekket. Avvik i hvordan strekket er i forhold til kart.**

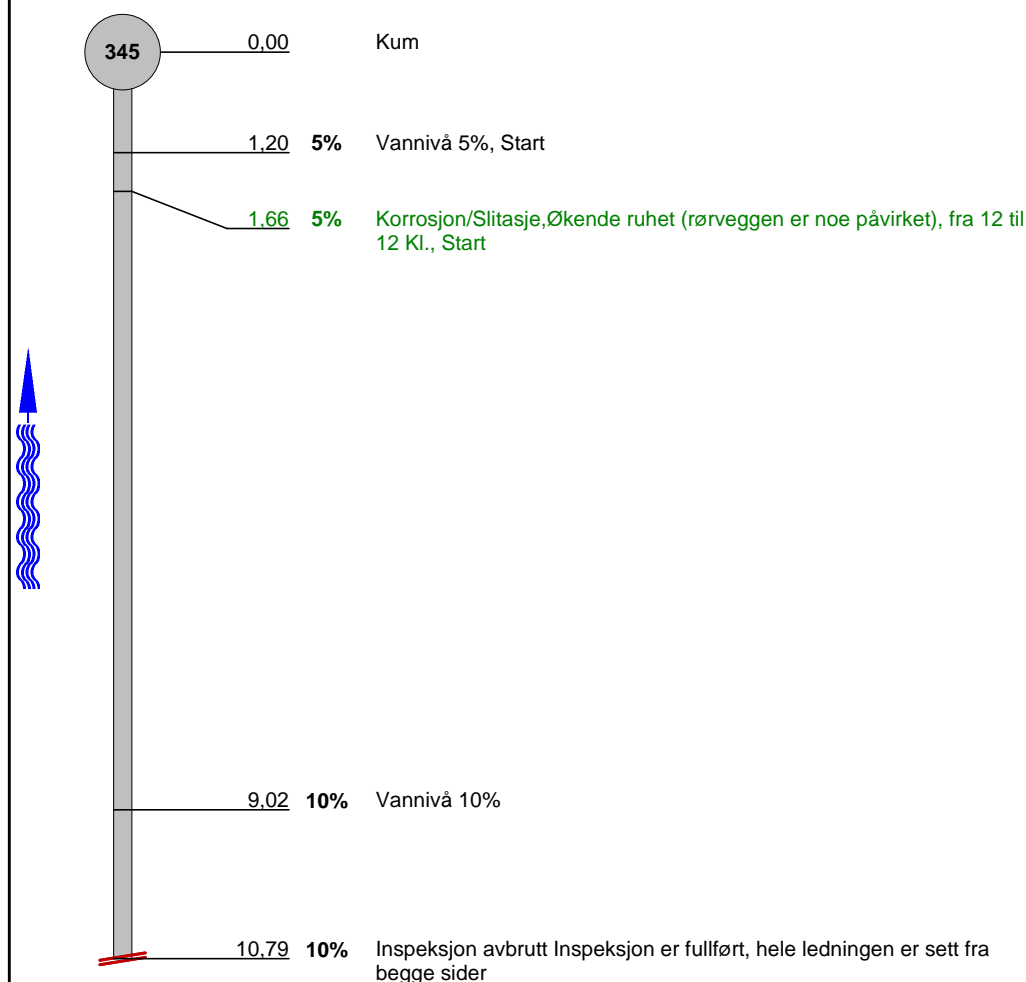
Anmerkning : **Noe korrosjon. Stopper ved samme innstukne rør vi så medstrøms på strekk nr 5.**
