FV820 S3D1 M9840 - M11 460 - RYGGEDALSTUNNELEN

INGENIØRGEOLOGISK UNDERSØKELSE AV RYGGEDALSTUNNELEN I FORBINDELSE MED TUNNELOPPGRADERING

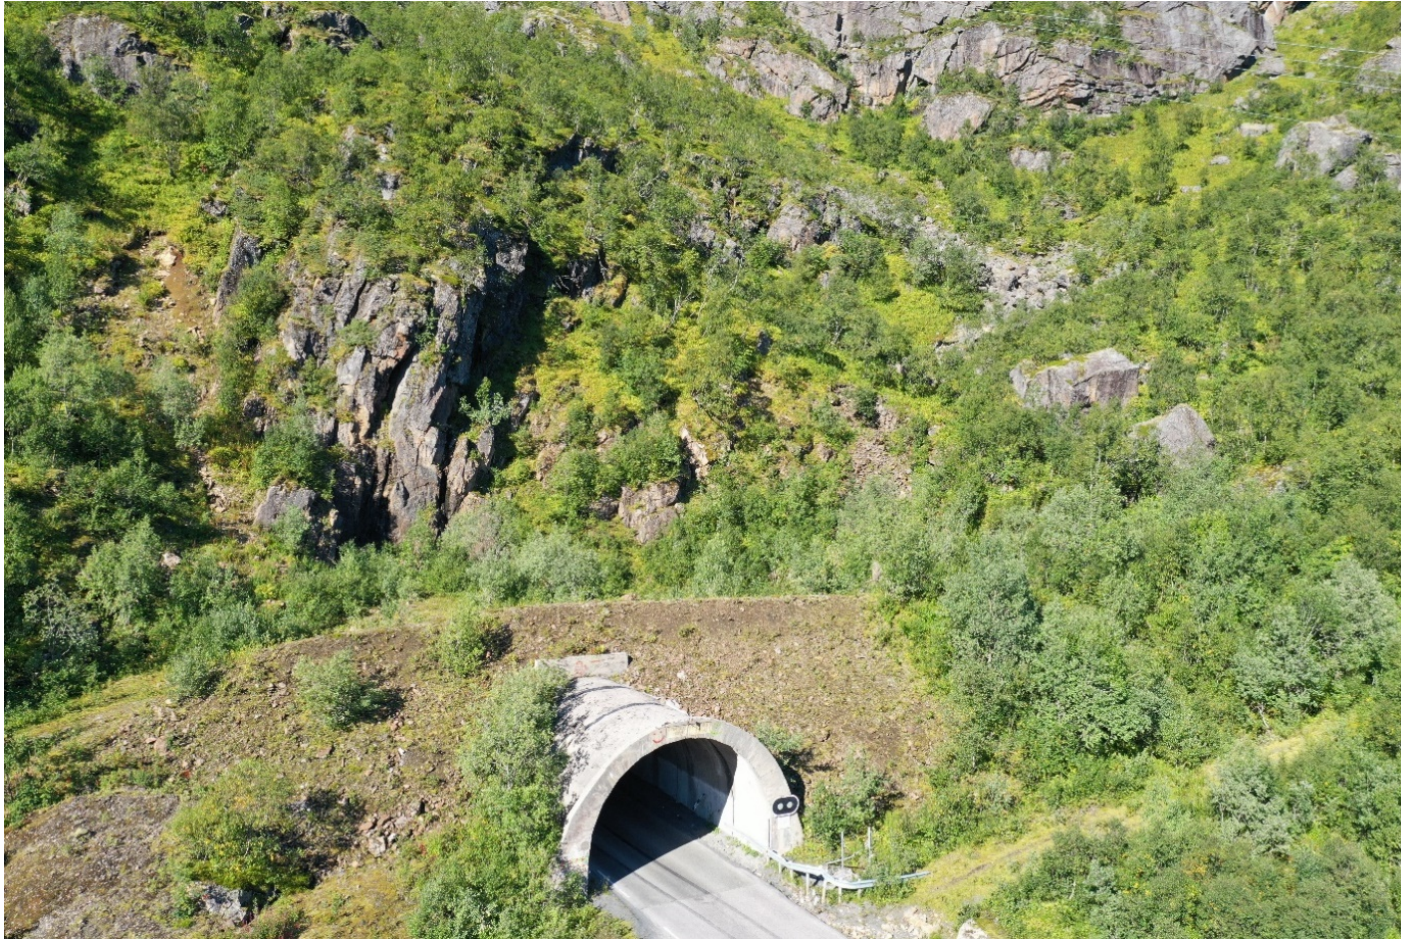
Figur 2. Østre portalområde.

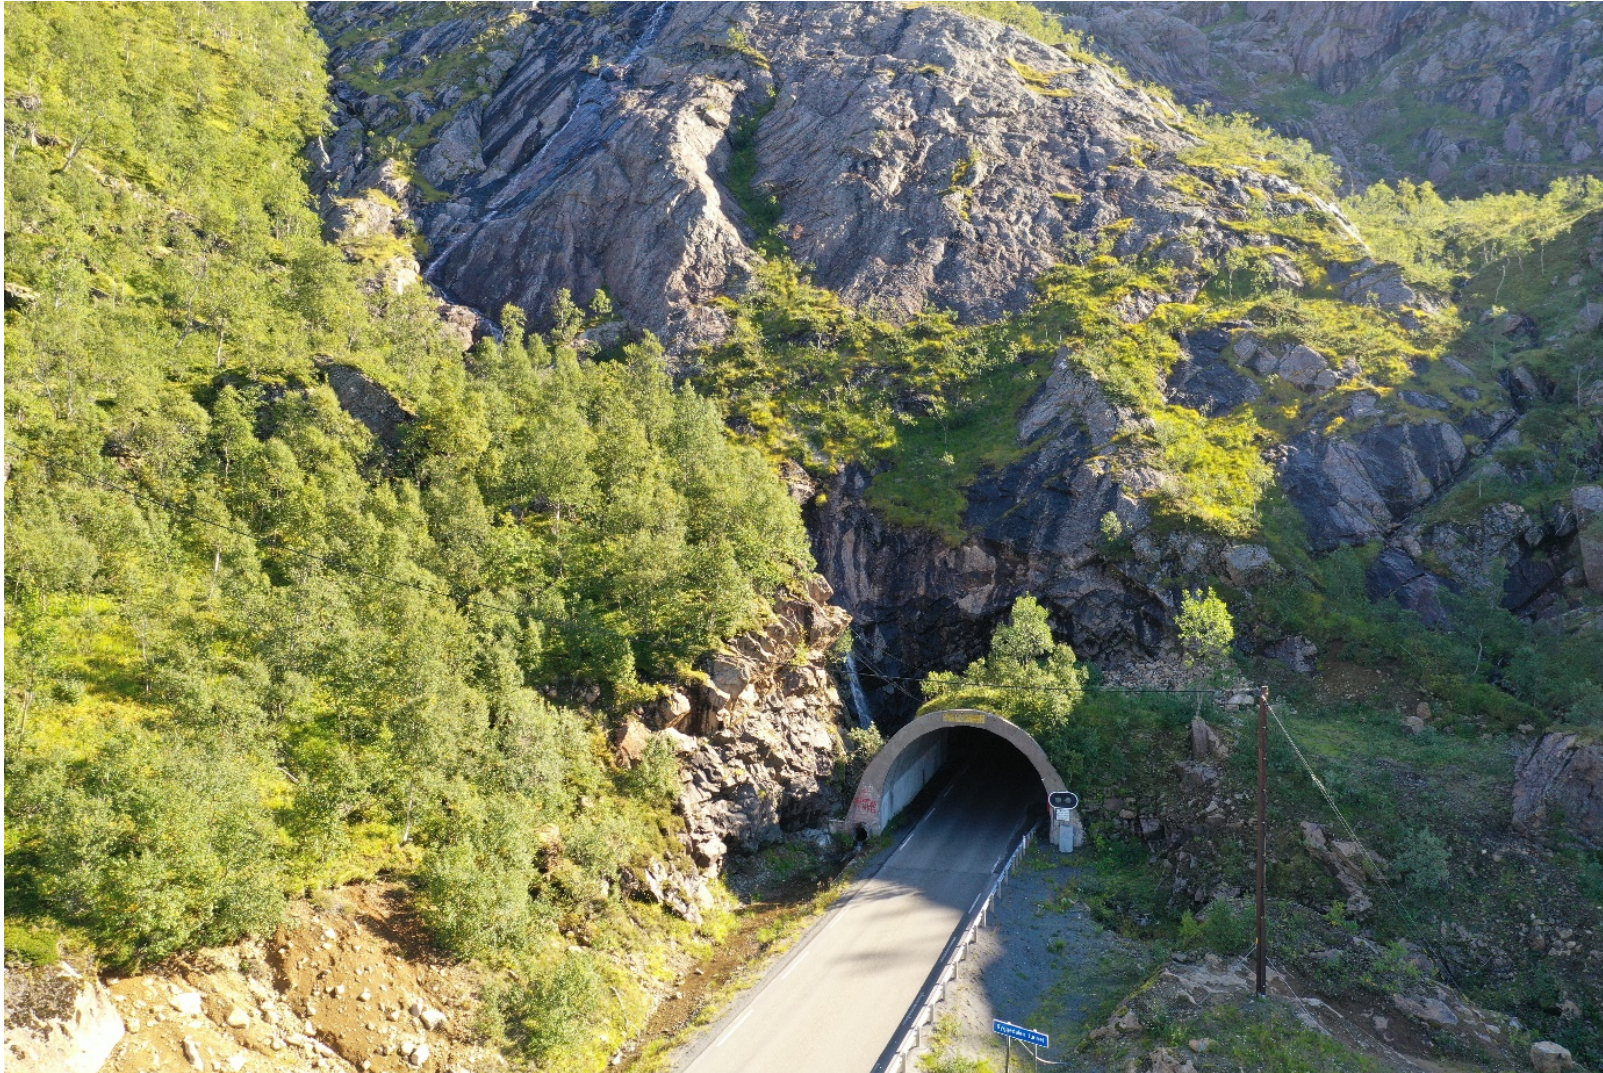
Foliasjonen i gneisen over vestlig tunnelportal har orientering med fall mot portal. Flere slepper har ikke noe fot og det har rast blokker ned på portalen tidligere. Forskjæringen til høyre når en kommer ut av tunnelen i vest, preges av oppsprukket bergmasse, se figur 4.

Figur 3. Vestre portalområde
