Borglund hengebro, Veme, Ringerike kommune - Spesialinspeksjon av Bro

EMNE
Spesialinspeksjon Borglund hengebro

DATO / REVISJON: 18 november 2014 / 0

DOKUMENTKODE: 813215-RIB-RAP-001

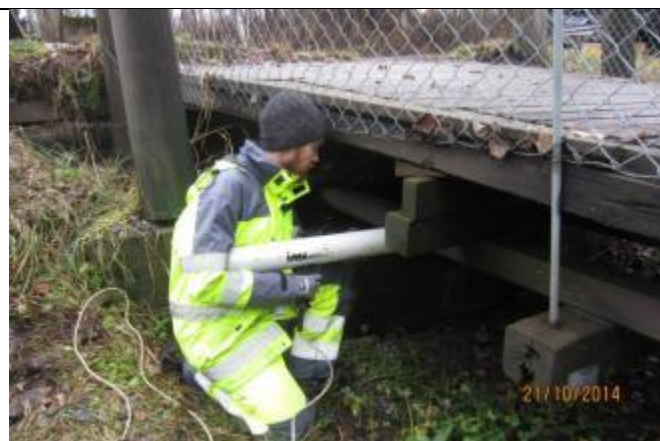
Bilde 6.2 Prøvetakning med bruk av råte drill ved akse 34-35

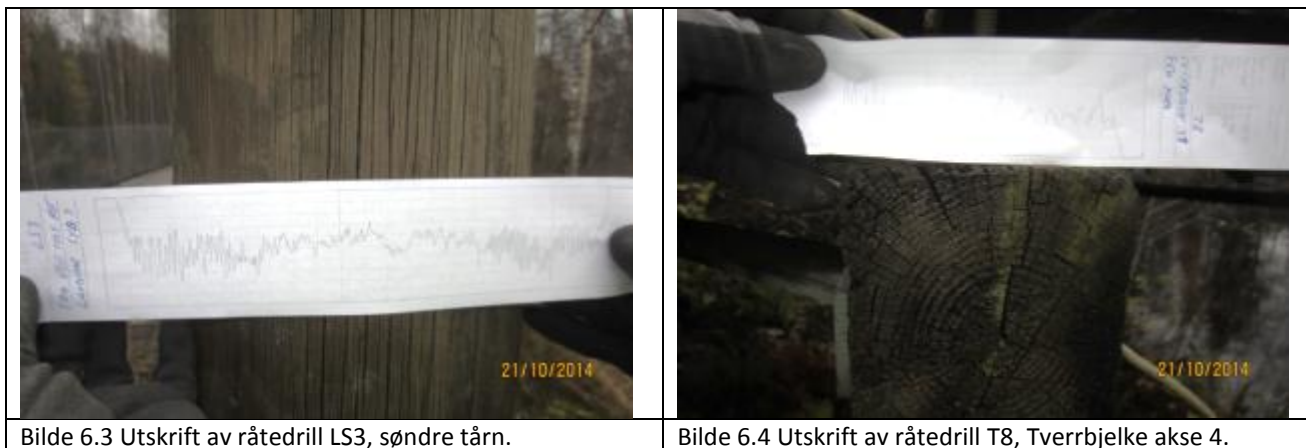
Bilde 6.3 Utskrift av råtedrill LS3, søndre tårn.

LN12 – nordøstre tårnstolpe i søndre tårn	Delvis frisk – svekket overflate (2,7 cm) og i midtre del
LN13 – sydøstre tårnstolpe i søndre tårn	Frisk
LN14 – nordvestre tårnstolpe i søndre tårn	Frisk
LN15 – sydvestre tårnstolpe i søndre tårn	Delvis frisk – svekket overflate (2,5 cm)
