## Rapport fra inspeksjon

Dato: <b>28.05.2018</b>	Oppdragsgivers referanse:	Avrenning <b>Ingen avrenning</b>	Operatør <b>TT</b>	Streknummer: <b>2</b>	Ledningsidentitet: <b>3768</b>
Tilstede	Inspeksjonsbil	Kameratype	Meter start: <b>0,5</b>	Standard: <b>145/2005</b>	Skadepoeng: <b>524,9</b>

Fra gate/vei : Til gate/vei : Beliggenhet : Ledningstype: <b>Avløp felles</b>	Fra kart: Til kart: Medie nr: Lagringsmedie:	Oppstrøms: <b>3344</b> Nedstrøms: <b>3226</b> Insp. retning: <b>Medstrøms</b> Insp lengde (m) : <b>20,74 m</b>
--	---	---

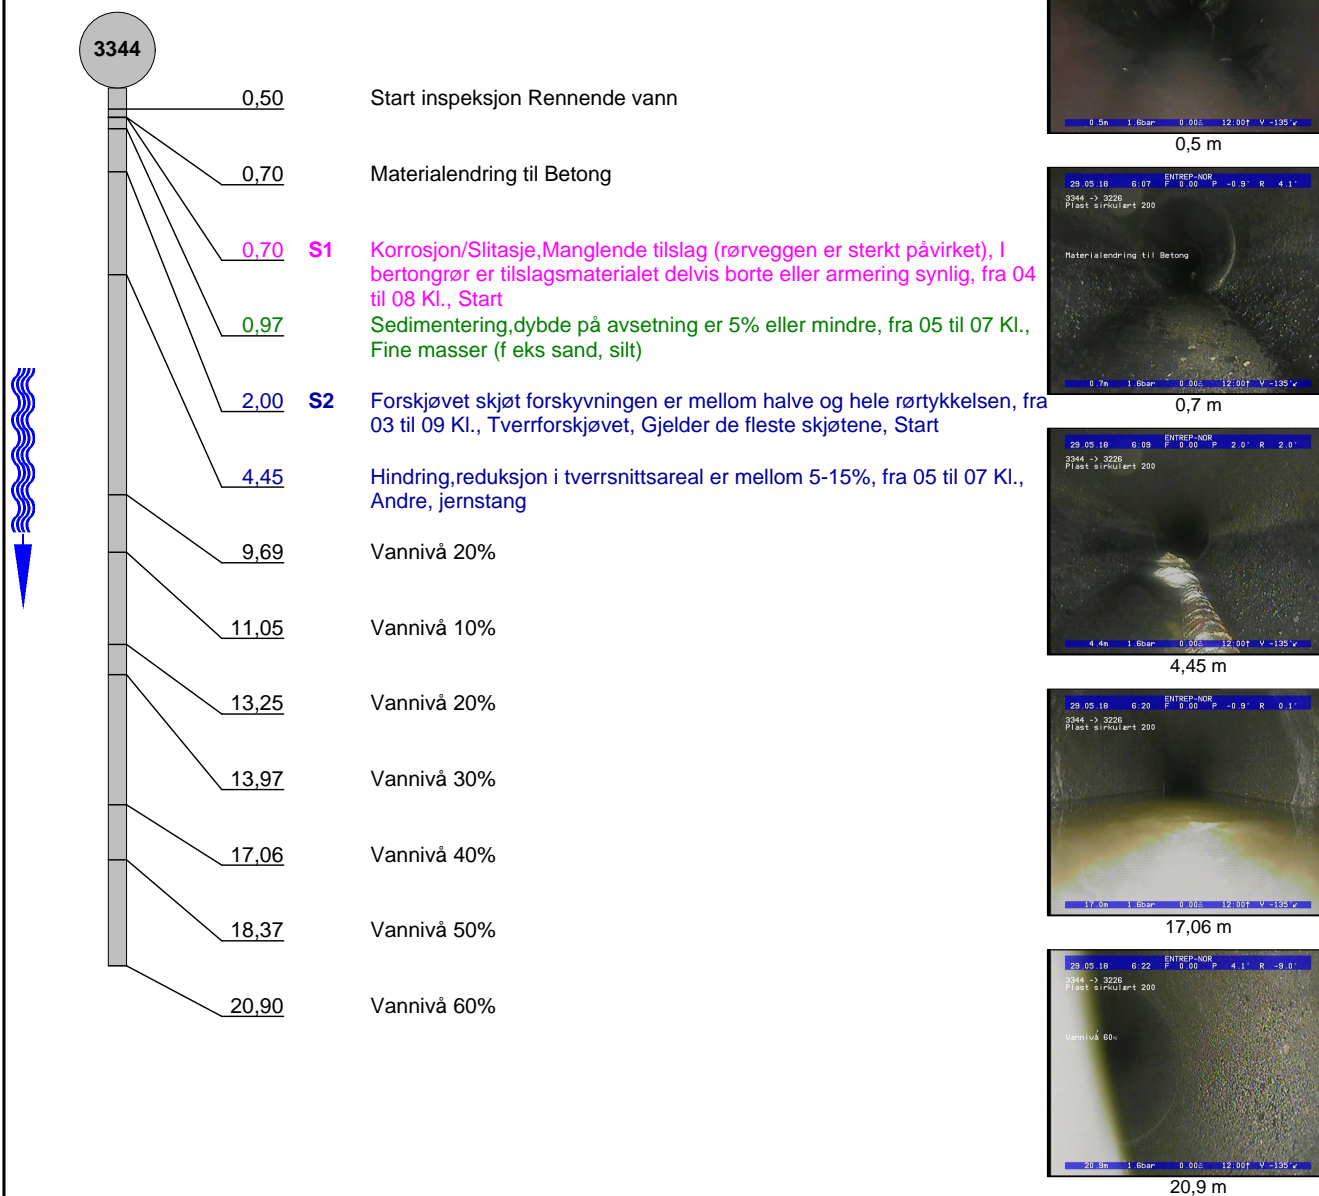
### 1:180 Posisjon Observasjon

Anmerkning : **Lengde i kart 43.45 Må spyles mere på etter at skader på strekket nedenfor er utbedret. Ikke tilkomst fra kum 3226, denne kommer på som grenrør. Lagt til 223,9 poeng for fyllingsgrad vann**

<u>21,24</u>	<b>E1</b>	Korrosjon/Slitasje, Manglende tilslag (rørveggen er sterkt påvirket), I bertongrør er tilslagsmaterialet delvis borte eller armering synlig, fra 04 til 08 Kl., Ende
	<u>21,24</u>	<b>E2</b>	Forskjøvet skjot forskyvningen er mellom halve og hele rørtykkelsen, fra 03 til 09 Kl., Tverrforskjøvet, Ende
	<u>21,24</u>		Inspeksjon avbrutt Høyt vannivå.
