## Rapport fra inspeksjon

| Dato:<br><b>12.04.2018</b> | Oppdragsgivers referanse: | Avrenning<br><b>Ingen avrenning</b> | Operatør<br><b>TT</b> | Strekknnummer:<br><b>18</b> | Ledningsidentitet:<br><b>3485</b> |

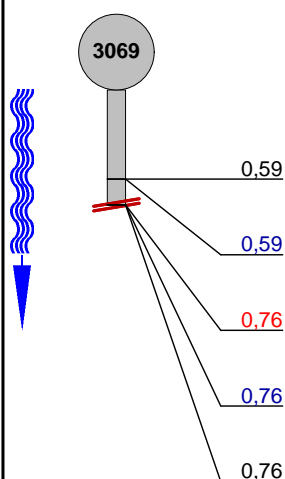
Start inspeksjon Rennende vann

**S1** Korrosjon/Slitasje Synlig tilslag (rørveggen er betydelig påvirket), I betongrør er tilslagsmaterialet tydelig blottlagt, fra 04 til 08 Kl., Start**Røtter, reduksjon i tverrsnittsarealet er mer enn 30%, fra 06 til 02 Kl., Sammenfiltrede røtter / rottugge****E1** Korrosjon/Slitasje Synlig tilslag (rørveggen er betydelig påvirket), I betongrør er tilslagsmaterialet tydelig blottlagt, fra 04 til 08 Kl., Ende

Inspeksjon avbrutt Hindring
