Rapport fra inspeksjon

Dato:	Oppdragsgivers referanse:	Avrenning	Operatør DN	Strekknnummer: 8	Ledningsidentitet: 5834
Tilstede	Inspeksjonsbil	Kameratype	Meter start:	Standard: 145/2005	Skadepoeng: 388

Fra gate/vei : Til gate/vei : Beliggenhet : Ledningstype:	Selforsveien Avløp felles	Fra kart: Til kart: Medie nr: Lagingsmedie:	Oppstrøms: Nedstrøms Insp. retning: Insp lengde (m) :	5238 5236 Medstrøms 9,56 m
--	--	--	--	---

Anmerkning : **Lengde i kart 74.88 ingen tilgang fra kum 5236 pga lekkasje**

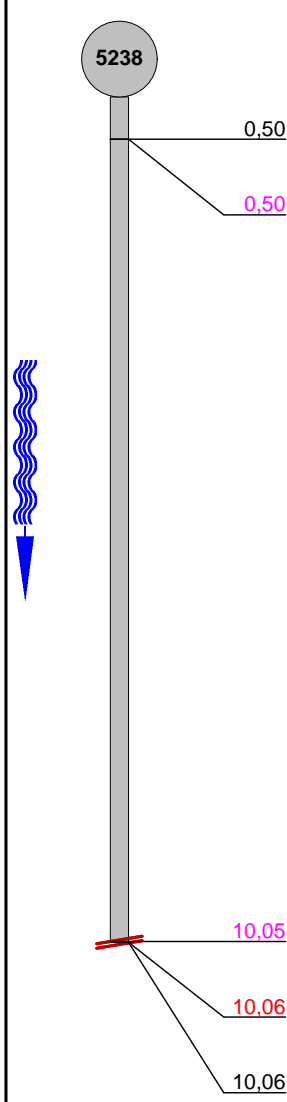
SI	Start inspeksjon -	5%
	0,50	S1 KO3	Korrosjon/Slitasje, Manglende tilslag (rørveggen er sterkt påvirket), I bertongrør er tilslagsmateriale delvis borte eller armering synli	5%
	10,05	E1 KO3	Korrosjon/Slitasje, Manglende tilslag (rørveggen er sterkt påvirket), I bertongrør er tilslagsmateriale delvis borte eller armering synli	5%
	10,06	KO4	Korrosjon/Slitasje, Rørveggen mangler, fra 04 til 08 Kl.	5%
	10,06	IA	Inspeksjon avbrutt Hindring, hjull i bunn	5%

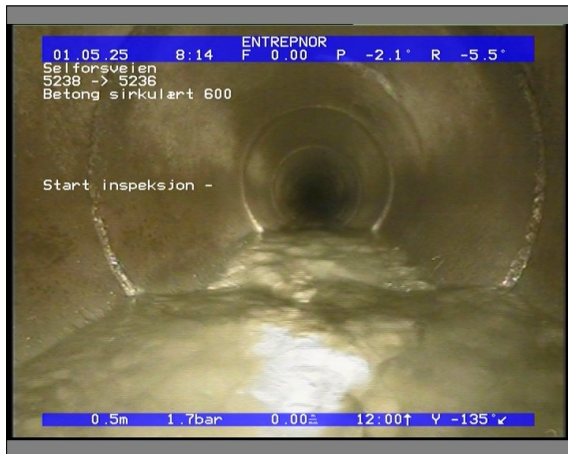
Foto: 5834_5236_5238_05022021_084512.JPG
0,5m, Start inspeksjon -
