Rapport fra inspeksjon

Dato:	Oppdragsgivers referanse:	Avrenning	Operatør DN	Streknummer: 41	Ledningsidentitet: 5837
Tilstede	Inspeksjonsbil	Kameratype	Meter start: 0,5	Standard: 145/2005	Skadepoeng: 210

Fra gate/vei : Selforsveien	Fra kart:	Oppstrøms: 5241
Til gate/vei :	Til kart:	Nedstrøms: 5238
Beliggenhet :	Medie nr:	Insp. retning: Medstrøms
Ledningstype: Avløp felles	Lagingsmedie:	Insp lengde (m) : 32,96 m

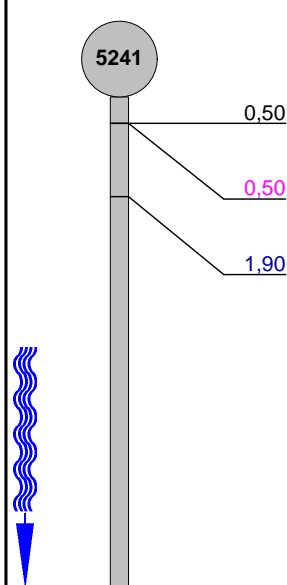
1:144	Posisjon	Kode	Observasjon	Vann
	0,50	SI	Start inspeksjon -	5%
	0,50	S1 KO3	Korrosjon/Slitasje, Manglende tilslag (rørveggen er sterkt påvirket), I bertongrør er tilslagsmateriale delvis borte eller armering synli	5%
	1,90	S2 FS2	Forskjøvet skjot forskyvningen er mellom halve og hele rørtykkelsen, fra 04 til 08 Kl., Vinkelforskjøvet, Start	5%
	11,00	IS2	Innsig dryppende vann, 12 Kl.	5%
	15,58 21,96	C	↑Anmerkning: Inspeksjonen fortsetter fra motsatt side	
	15,58 21,96	C	↑Anmerkning: ***** Sammenlagt *****	
	15,58 21,96	IA	↑Inspeksjon avbrutt Hindring, utfelling	5%
	15,58 21,96	TK	↑Tilkopling Kjerneboret tilkopling 12 Kl.	5%
	15,58 21,96	S3 UB4	↑Utfelling/Belegg, reduksjon i tverrsnittsarealet er mer enn 30%, fra 09 til 03 Kl., Utfelling, Ende	5%

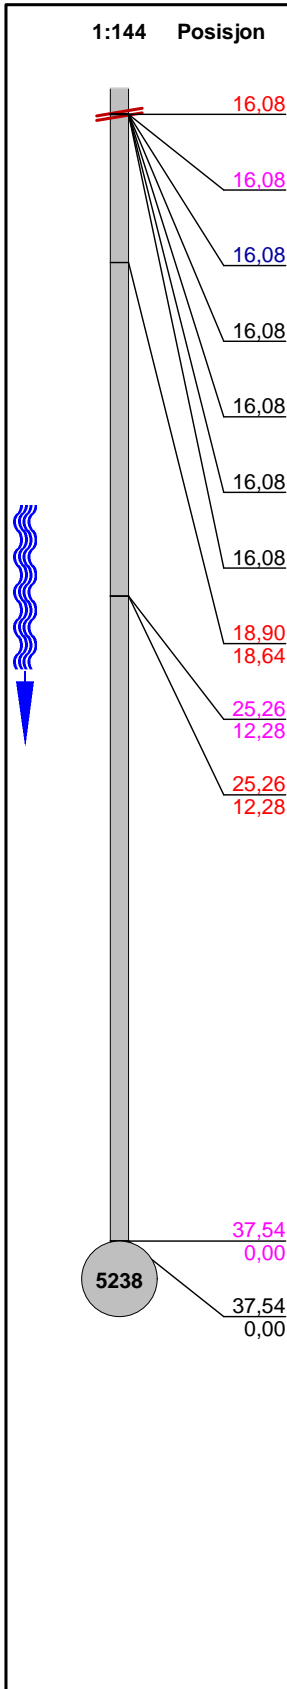
1:144	Posisjon	Kode	Observasjon	Vann
	16,08	UB4	Utfelling/Belegg, reduksjon i tverrsnittsarealet er mer enn 30%, fra 09 til 03 Kl., Utfelling	5%
	16,08	E1 KO3	Korrosjon/Slitasje, Manglende tilslag (rørveggen er sterkt påvirket), I bertongrør er tilslagsmaterialet delvis borte eller armering synli	5%
	16,08	E2 FS2	Forskjøvet skjøt forskyvningen er mellom halve og hele rørtykkelsen, fra 04 til 08 Kl., Vinkelforskjøvet, Ende	5%
	16,08	IA	Inspeksjon avbrutt Hindring, utfelling fra rørtoppen over 30%	5%
	16,08	C	Anmerkning: ***** Sammenlagt *****	
	16,08	C	Anmerkning: Inspeksjonen fortsetter fra motsatt side	
	16,08	C	Anmerkning: Uinspisert lengde: -0,5 m	
	18,90 18,64	E3 UB4	↑Utfelling/Belegg, reduksjon i tverrsnittsarealet er mer enn 30%, fra 09 til 03 Kl., Utfelling, Start	5%
	25,26 12,28	IS3	↑Innsig vann renner inn, fra 10 til 11 Kl.	5%
	25,26 12,28	KO4	↑Korrosjon/Slitasje, Rørveggen mangler, fra 10 til 11 Kl.	5%

37,54 0,00	KO3	↑Korrosjon/Slitasje, Manglende tilslag (rørveggen er sterkt påvirket), I bertongrør er tilslagsmaterialet delvis borte eller armering synli	5%
	37,54 0,00	SI	↑Start inspeksjon -	5%

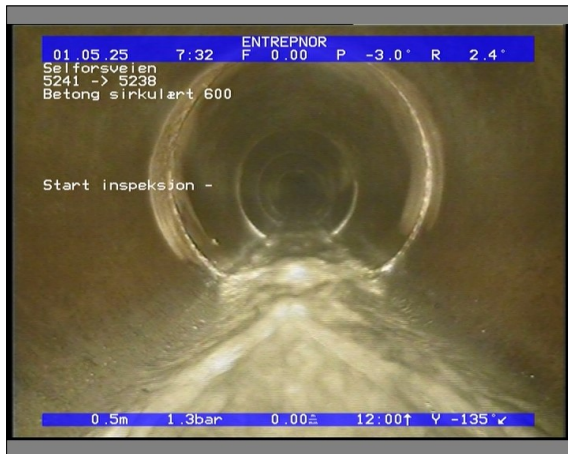
Foto: 5837_5238_5241_05022021_080339.JPG
0,5m, Start inspeksjon -

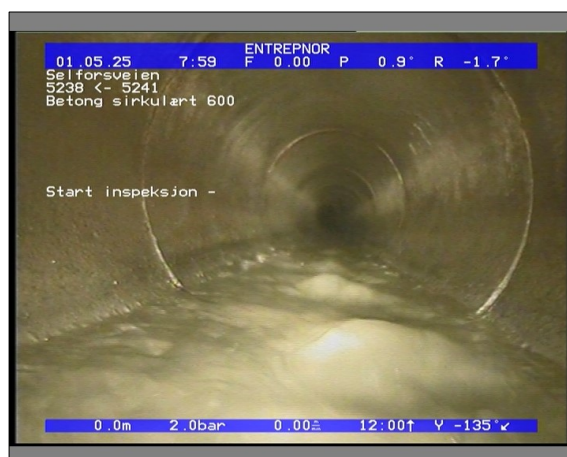
Foto: 5837_5238_5241_05022021_082955.JPG
37,54m, Start inspeksjon -
