## NOTAT

OPPDRAAG	<b>Ingeniørgeologisk vurdering Hegra festning og De Værdalske Befestninger</b>	DOKUMENTKODE	10205798-RIGberg-NOT-002
EMNE	De Værdalske Befestninger	TILGJENGELIGHET	Åpen
OPPDRAAGSGIVER	<b>Forsvarsbygg</b>	OPPDRAAGSLEDER	Solveig Vassenden
KONTAKTPERSON	Johnny Gylland	SAKSBEHANDLER	Solveig Vassenden
KOPI		ANSVARLIG ENHET	10234013 Bergteknikk Midt

## De Værdalske Befestninger

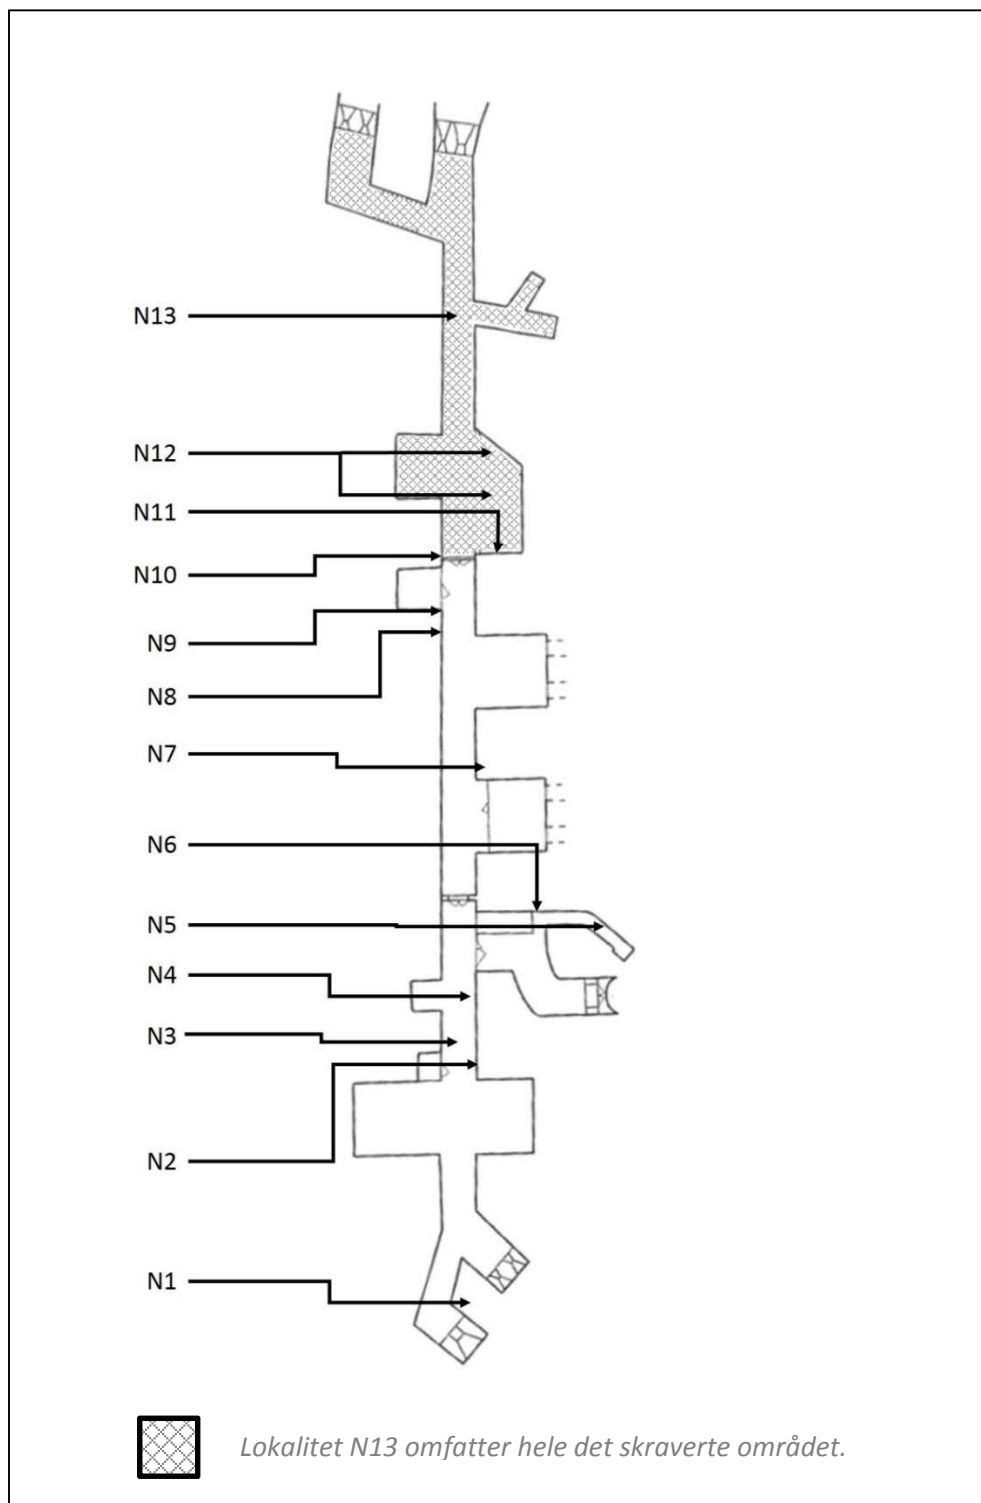
Figur 4: Oversikt over lokaliteter med befaringsobservasjoner ved nordre galleri. Merk at skravert område er angitt som lokalitet N13.

Nr:	Hvor:	Merknad:	Anbefalt tiltak:
N1	Østre vegg standplass kanon og gevær.	Bom i vegg.	1 bolt á 1,5 meter.
N2	Søndre vegg, vis à vi oljerom.	Delvis sprekkeavløst berg.	Rensk.
N3	Heng i gang mellom oljerom og brønn	Små, sprekkeavløste steiner i heng.	Rensk
N4	Søndre vegg vis à vi brønn.	Delvis sprekkeavløst berg.	Rensk.
N5	Østre vegg i gang ned til tambur, geværstilling.	Delvis sprekkeavløst berg i vegg.	Rensk.
N6	Østre vegg mellom tambur og WC.	Bom i vegg.	1 bolt.
N7	Søndre vegg mellom forlegningsrommene.	Bom i vegg/vederlag.	Rensk først, deretter 1 bolt.
N8	Nordre vegg i gang rett vest for ammunisjonsrom.	Bomt i vegg.	1 bolt.
N9	Sør vestre hjørne i ammunisjonsrom.	Sone med helt og delvis sprekkeavløst berg.	Rensk. Gjelder også videre nordøstover, i heng ammunisjonsrom.
N10	Dør i gang, øst for ammunisjonsrom	Øst for denne døra er pga. høyde under heng og til dels svært oppsprukket berg ikke utført kontroll med spett, kun utført visuelt kontroll.

N11	Mellomrom mellom bergvegg og vestre betongvegg maskinstasjon	Grovblokkig helt og delvis sprekkeavløst berg.	Sett opp stengsel for å forhindre ferdsel i dette området.
N12	Maskinstasjon og rekvisitt- / radiatorom	Disse rommene pt. Avstengt pga. vurdering av rassfare. Hengen er oppsprukket, med flere helt og delvis sprekkeavløste blokker.	Enten opprettholde avstenging, eller gjennomfør en grundig rensk før ny vurdering av boltebehov.
N13	Alt øst for dør, skravert i Figur 4.	Tett oppsprukket berg med til dels store helt eller delvis sprekkeavløste blokker. Enkel spettkontroll avdekket omfattende bom.  Hengen er stedvis understøttet med tømmerstokker.	I dette området frarådes det opphold før det har blitt gjennomført en omfattende rensk og påfølgende vurdering av sikringsbehov.  All ferdsel må skje på eget ansvar.

Bergmassen er markant dårligere øst for lokalitet N10. Her er høyden under hengen betydelig større enn i bergrommene vest for N10. Under vil de to delene av anlegget bli omtalt hver for seg.

Under befaringen ble det rensket ned mange mindre steiner fra heng og vederlag. Ved lokalitet N9 ble det rensket ned flere blokker på omkring 30x30x30 cm i tillegg til mange mindre steiner. Det er fortsatt behov for omfattende rensk i dette området, men pga. av plater i hang var dette ikke mulig på befaringsdagen. Platene må fjernes for å kunne utføre tilstrekkelig rensk ved denne lokaliteten. Etter rensk må det vurderes behov for bolting. Platene kan settes opp igjen etter utført rensk og kontroll. Det anbefales at opphold i dette området unngås før sikringstiltak er gjennomført.

Ut fra synlige forhold antas det et permanentsikringsbehov på omkring 40 bolter. Det kan også bli aktuelt med bånd eller nett, avhengig av tilstand etter rensk.

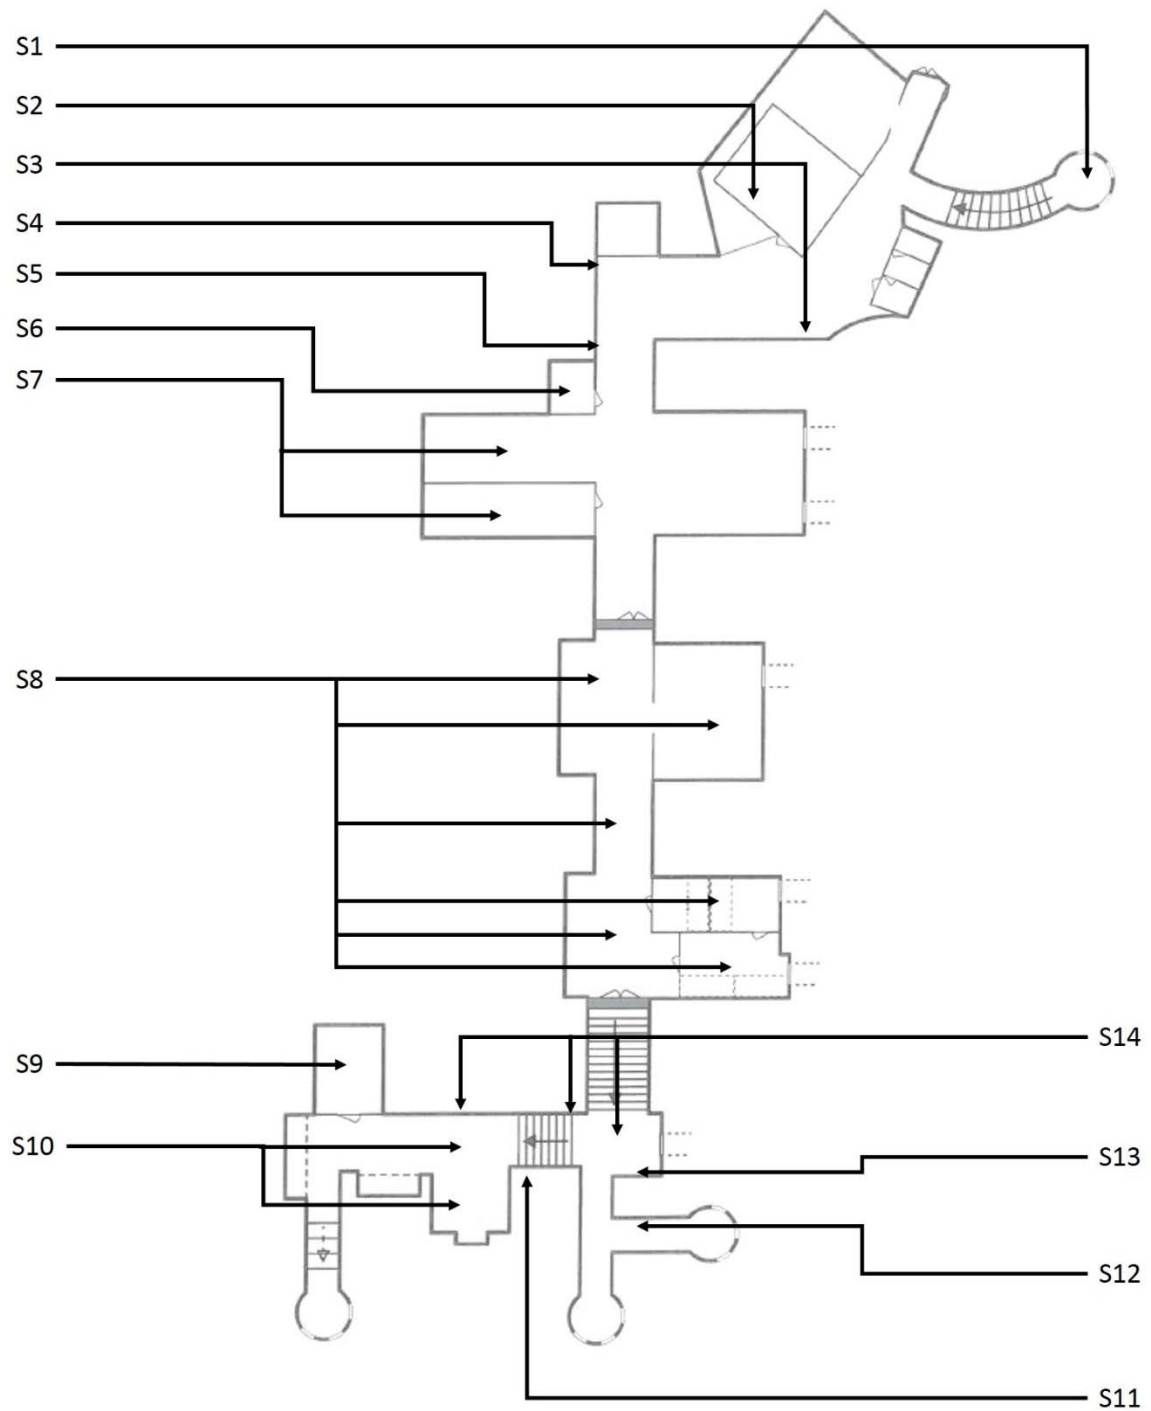
Figur 5: Oversikt over lokaliteter med befaringsobservasjoner ved søndre galleri.

Nr:	Hvor:	Merknad:	Anbefalt tiltak:
S1	Tambur	Ikke sjekket.	
S2	Heng i aggregatrom	Heng er ikke fysisk kontrollert pga. høyde. Basert på visuell inspeksjon vurderes det som mulig med enkelte helt eller delvis sprekkeavløste blokker i heng.	Vær oppmerksom ved senere inspeksjoner.
S3	Vegg ved infotavle	Bom i vegg.	2 bolter.
S4	Vegg mellom brønn og ammunisjonslager nord	Bom i vegg.	1 bolt.
S5	Vegg inn mot betongvegg i ammunisjonslager nord	Delvis sprekkeavløst blokk.	Rensk.
S6	Ammunisjonslager nord	Bom i vegg.	2 bolter.
S7	Lager	Pga. plater i heng er ikke heng kontrollert. Det ble observert flere horisontale sprekker som kan medføre løse blokker i heng. Det ble også observert flere løse steiner i nedre del vegg, men dette vurderes å ikke utgjøre en risiko for besøkende pga. størrelse og lav høyde.	Vær oppmerksom ved senere inspeksjoner.
S8	Forlegninger	I disse rommene er det ikke noe synlig berg.	Vær oppmerksom ved senere inspeksjoner.

S14	Trappegang opp mot gevær- og kanonstilling	Her ble det rensket ned ca. 1m <sup>3</sup> helt og delvis sprekkeavløst berg. Det gjenstår fremdeles sprekkeavløst berg både i heng, vederlag og vegg, og det er store områder med bomt berg i vegg.	9 bolter. Vurder supplerende bolting etter rensk.  2 rensk + generell rensk i heng, vederlag og vegger  Ta ned takplater ved topp av trapp opp fra forlegning og utfør grundig rensk. Behov for ytterligere bolting må avgjøres etter utført rensk.  Det anbefales ikke å oppholde seg nært vegg før sikringstiltak er gjennomført.
-----	--	---	---

Det ble ikke foretatt kartlegging av strukturer og geologi, men bergmassen fremstår hovedsakelig som middels oppsprukket og stabil. I nordre deler av anlegget ble det hovedsakelig observert klink berg. Ved lokalitet S10 og S14 er bergmassen til dels svært tett oppsprukket, og det er noe tegn til svak forvitring av bergmassen. Ved disse lokalitetene er overdekningen liten, og foliasjonen står nær vertikalt, parallelt med veggene i en nordøstlig-sørvestlig retning. Her ble det observert mye bomt berg og sprekkeavløste steiner og blokker. Under befaringen ble det rensket ned 3-4 store flak og mange mindre steiner, til sammen i underkant av 1 m<sup>3</sup>. Det er fortsatt stort behov for rensk i dette området, og Multiconsult anbefaler at takplater ved topp av trapp opp fra forlegning demonteres slik at det kan utføres rensk også i dette området. Behov for ytterligere bolting må avgjøres etter utført rensk.
