Ridehuset

Naturhistorisk museum og botanisk hage

Dato: 01.06.2021

Bygg D - Ridehuset

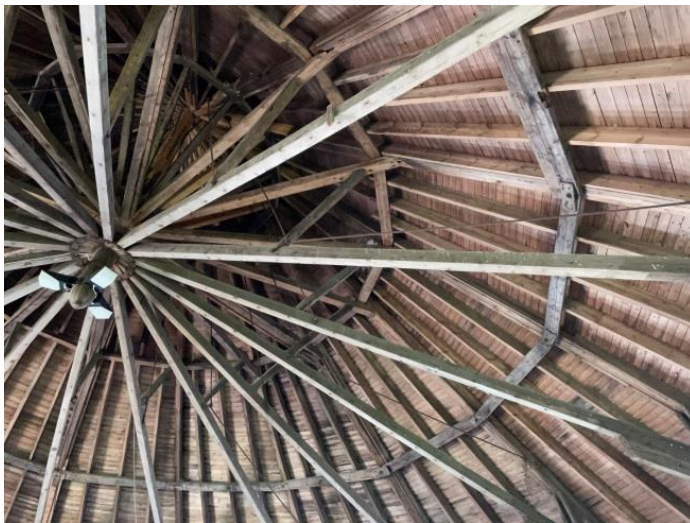
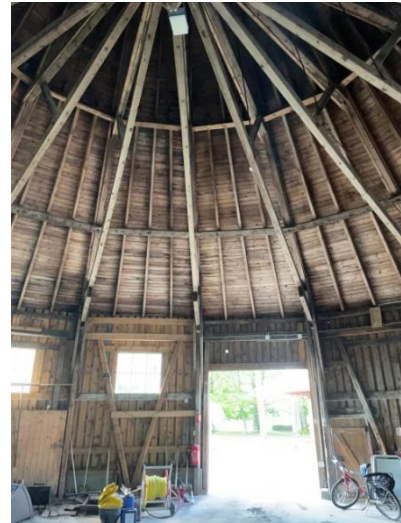
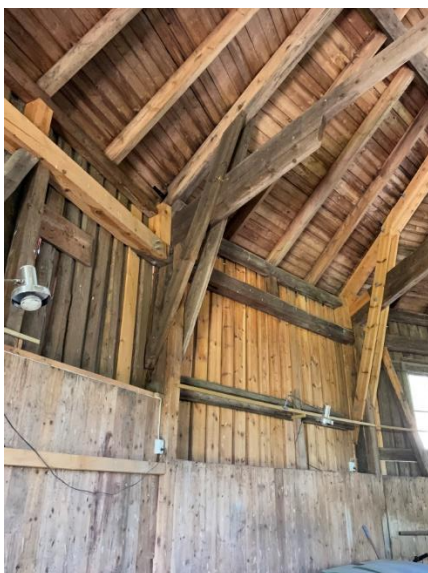
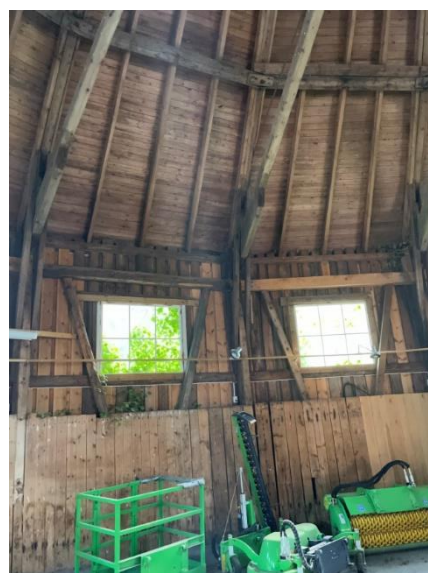
Bærestrukturen i bygget er spesiell og flott, men den er også komplisert å beregne for å dokumentere konstruksjonssikkerhet.

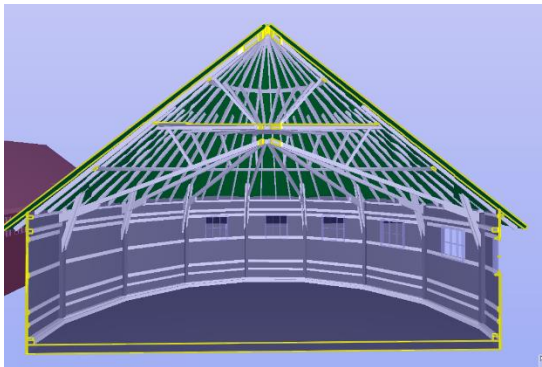
Takkonstruksjonen er komplisert, noe som gir en vanskelig kraftgang og alternative kraftoverføringer. Men det er likevel kontroll av knutepunktene som blir spesielt vanskelig og tidkrevende å dokumentere. Dagens beregningsverktøy fanger ikke opp knutepunktsbegrensningene. Noe som også kompliserer en styrkemodell er materialkvalitet og materialets tilstandskontroll. Byggeår er usikkert og materialkvaliteten kan ikke dokumenteres, samtidig er materialene utsatt for råte og insektangrep som redusert det konstruktive tverrsnittet.

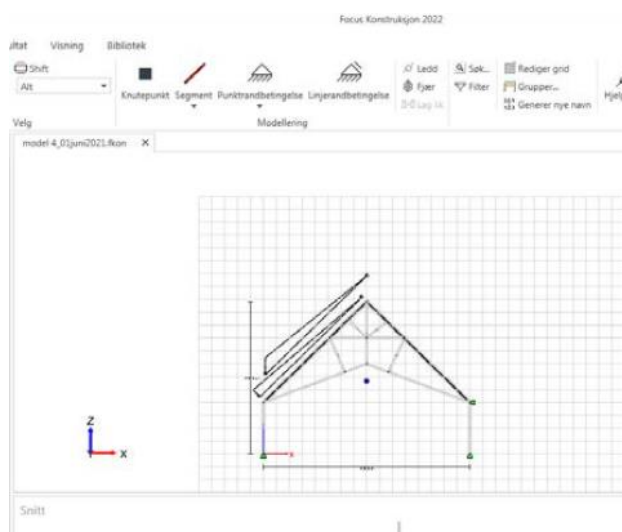
Det er i dag utført en forenklet kontroll 2D rammemodell, denne er ca. mtp. geometri, materialtverrsnitt og laster. Men det er mulig å få en god følelse både mht. konstruksjonens oppførsel ved ekstreme laster og dermed vurdere konstruksjonssikkerhet og kraftspillet.

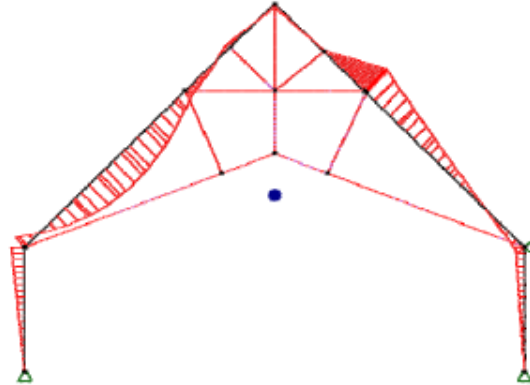
2.4.3. Aksialkraft - segmenter

Største moment: 19,46 kN-m

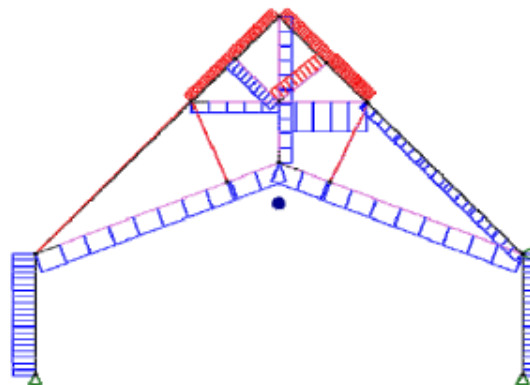
2.4.4. Skjærkraft - segmenter

Største aksialkraft: -20,95 kN
