SVALBARD KIRKE

TILSTANDSVURDERING AV TAK OG OVERGANGER

Oppdragsnavn **Svalbard kirke – Tilstandsvurdering av yttertak og overganger**
Prosjekt nr. **1350034553**
Mottaker **Statsbygg**
Dokument type **Rapport**
Dato **19.04.2021**
Utført av **Merete Alvsvåg**
Kontrollert av **Torgeir N. Eraker**
Godkjent av **Merete Alvsvåg**
Beskrivelse **Tilstand av tak og overganger**

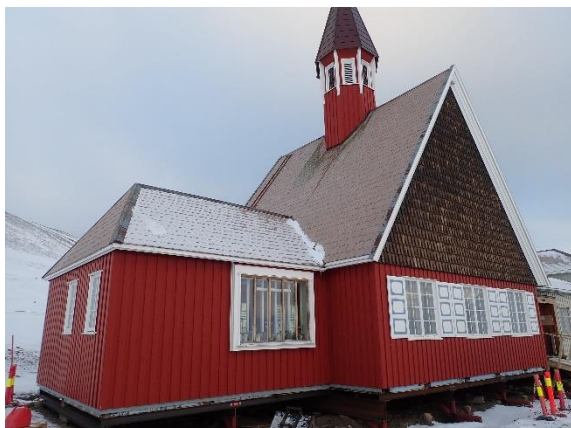
Bilde 1: Takflate mot øst

Det ble registrert noen manglende takplater og ett område med skader på slike, se bilde 7 - 10. Platene er ellers i tilfredsstillende stand, se bilde 1- 2.

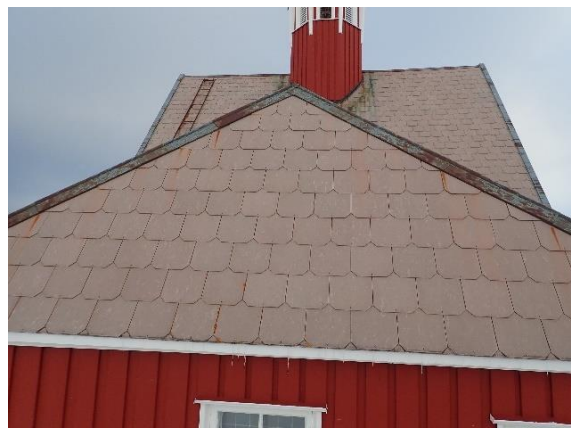
Bilde 2: Takflate mot sør

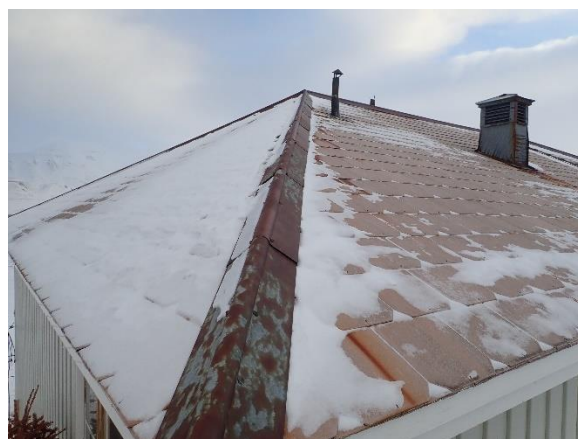
Det er metallbeslag langs mønene, takavslutninger mot gavl og rundt nedre del av klokketårnet. Beslagene er slitte og korroderte og medfører misfarging på takflatene, særlig under klokketårnet hvor det er kobberbeslag, se bilde 14. Mønebeslaget er kun festet inn med to spiker på siden av toppen i hver seksjon, se bilde 11. Det er også registrert en skade ved inngangspartiet til kirken, se bilde 13.

Bilde 12: Beslag på møne over boligdelen

Beslag generelt på bygget har nådd sin levetid og bør skiftes ut, da det er registrert rust og misfarging på områder i nærheten av dem. Det er også registrert fukt (eldre) enkelte steder under møner, som kan tyde på at det ikke er en tett løsning. I forbindelse med utskifting av mønebeslag anbefales det også å velge en mer fuksikker løsning med et tett undertak som minsker faren for lekkasjer i takkonstruksjonen, se figur under.

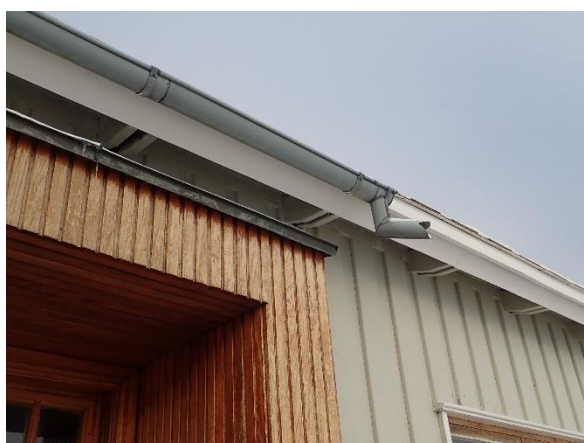
Takkonstruksjonen er oppført som et kaldt skråtak med utvendige takrenner over inngangspartiene til kirken og boligdelen. Det er ikke nedløp på bygningen, men det er et utkast på hver takrenne, se bilde 22 og 24. Det er registrert et hull i innvendig hjørne av takrennen over inngangen til kirken, se bilde 21. Det er ellers ikke registrert skader på takrennene.

Bilde 22: Takrenne over inngangen, med utkast på ene siden

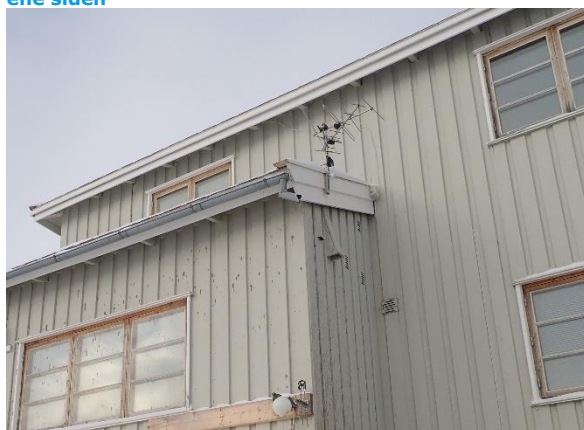
Bilde 24: Takrenne med utkast på ene siden av takrennen

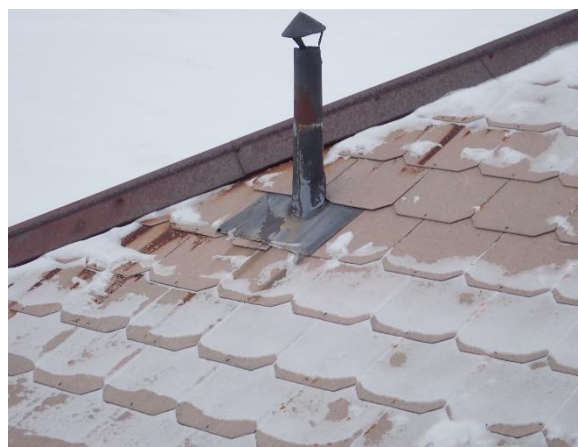
Bilde 28: Avtrekkshatt på sørsiden av boligbygget

Takhatter er rustet og det er flere som har en dårlig løsning og gir mulighet for vann/snø å komme inn. Dersom taket skiftes ut demonteres takhatter og erstattes med nye takhatter med mer fuktsikre løsninger, hvor vann/snø ikke lett kommer inn. Det monteres i tillegg en mansjett tilpasset bruk på undertaket, se kap. 3.4.

Takhatter kan alternativt males med korrosjonsbeskyttende maling om taket ikke skal skiftes, men det vil være en usikkerhet knyttet til restlevetid.

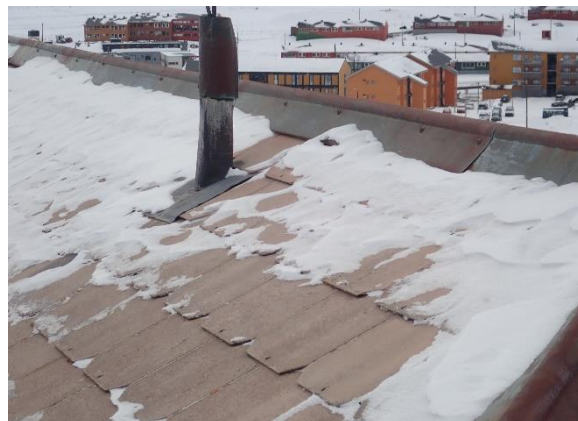
Bilde 30: Takhatt på nordsiden av boligbygget

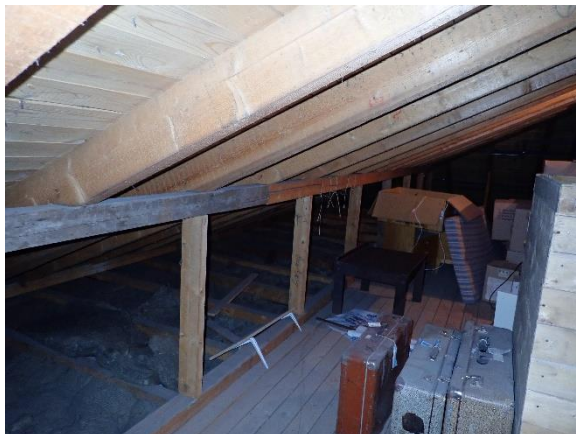
Loftet over boligdelen og ved klokketårnet er kalde loft. Den innvendige takkonstruksjonen virker generelt å være i god stand (bilde 31 og 32), men det er registrert enkelte eldre fuktskader på bordkledningen i undertaket, i hovedsak der det er gjennomføringer, se bilde 33.

Bilde 31: Innvendig takkonstruksjon over boligdelen

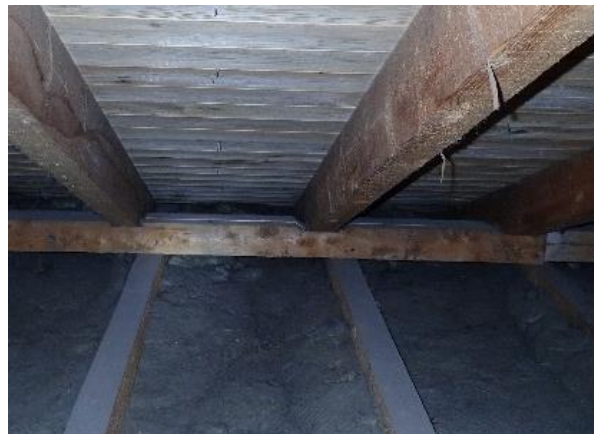
Bilde 32: Kaldt loft over boligdelen

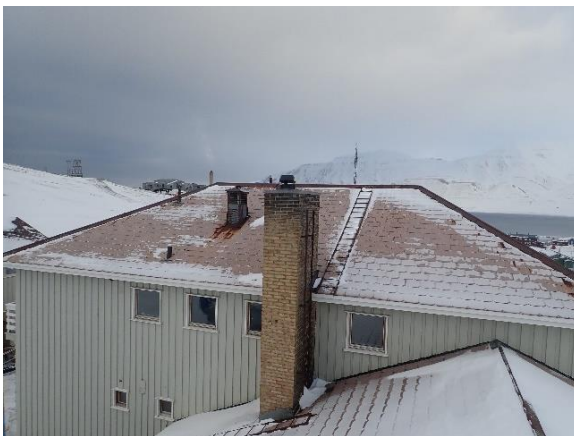
Bilde 37: Pipe sett fra nordsiden

Pipen er ikke kontrollert i detalj, men det er videre anbefalt tiltak i overganger mot tak og vegger. Det anbefales å montere nye beslag langs pipen for å hindre avrenning på selve pipen. I tillegg bør forbeslaget skiftes og det bør etableres en litt annen løsning for å en mer fuktsikker løsning og hindre oppsprekking av mørtel, se figur 4 under. På samme måte som for takhattene er det begrensede muligheter for å gjøre slike utbedringer som et midlertidig tiltak.

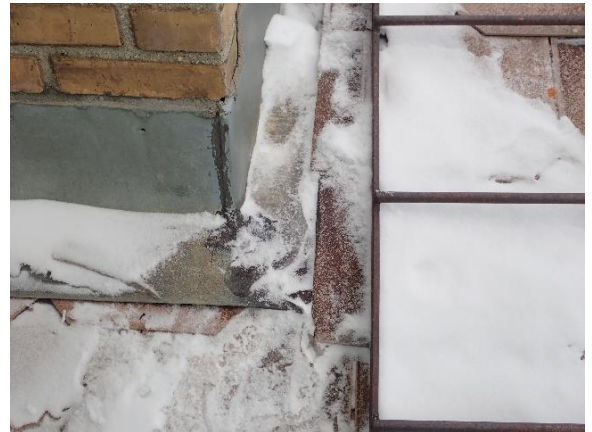
Bilde 40: Beslag går under takplater, sett ovenfra

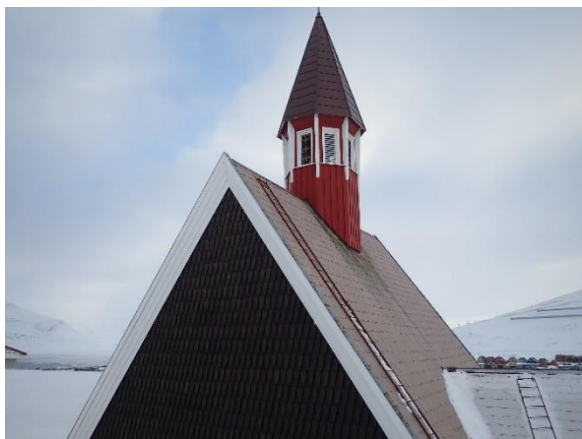
Kirken har et klokketårn bygget av trekonstruksjoner, og tekket med kobberbeslag. Tilstanden til klokketårnet utenfra er tilfredsstillende, og det er kun registrert dårlig beslag ned mot taket, men dette er omtalt i kap. 2.1.2. Innvendig konstruksjonen i klokketårnet er bygd opp som et kaldt loft, med isolasjon ned mot forsamlingslokalet. Det er vinduer i toppen av klokketårnet og det var mulig å se rett ut mellom vegg og vindu, da det manglet tetting, se bilde 50.

Bilde 47: Klokketårn sett fra øst

Klokketårnet er i hovedsak i tilfredsstillende tilstand og det er ikke nødvendig å gjøre tiltak på taket utenom normalt tilsyn. Vinduer i tårnet har ikke tilstrekkelig tetthet, og det anbefales å montere en fuge og tettelist for å hindre snø/regn i å komme inn og fukte opp innsiden av tårnet.
