Mur og Mer. Prosjekt/ Rapport 2020/12

Breidablikk, Bastøy fengsel

Vurdering av materialbruk med forslag til tiltak

01.07.2020. Hilde Viker Berntsen
Konservator NKF-N

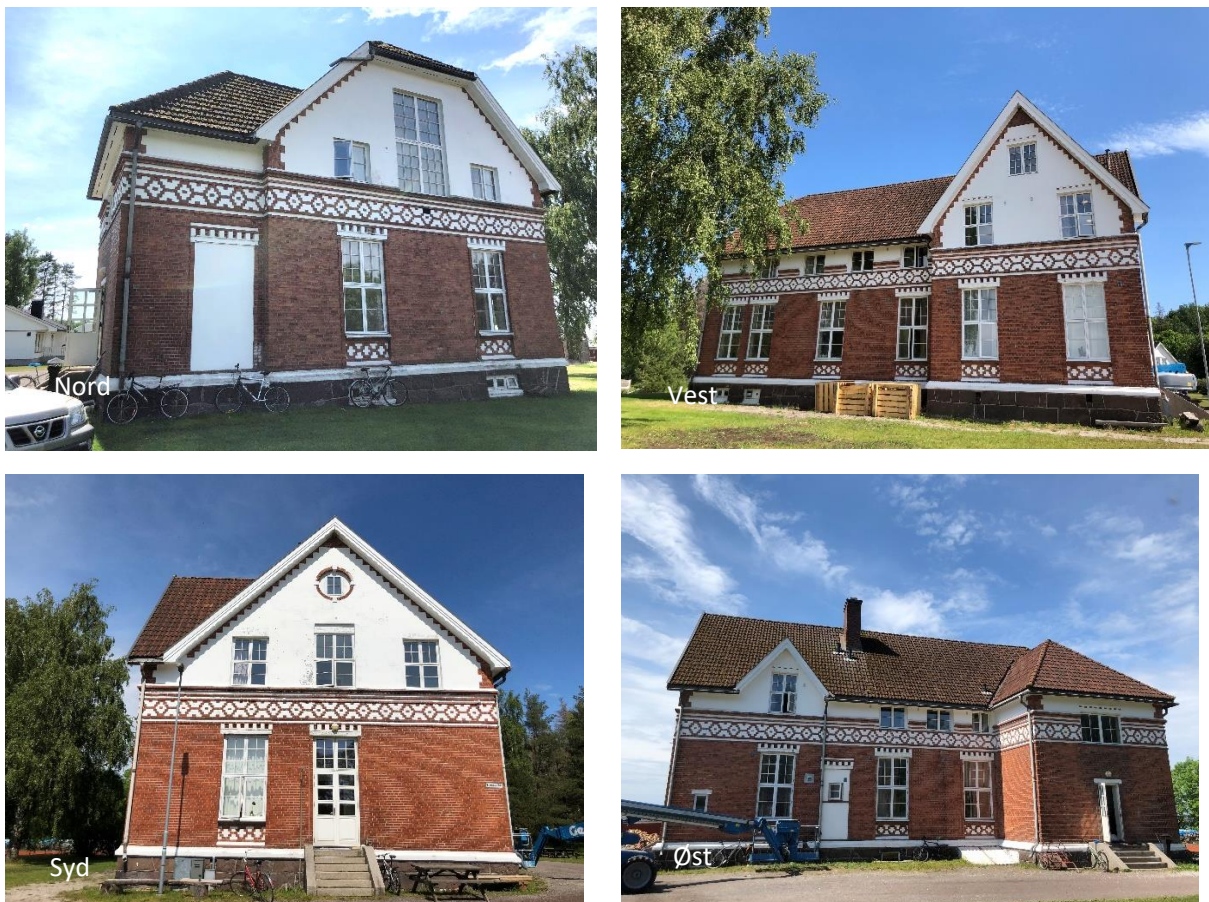
FIGUR 1. BREIDABLIKK SETT FRA ALLE SIDER. (FOTO: MUR OG MER, JUNI 2020).

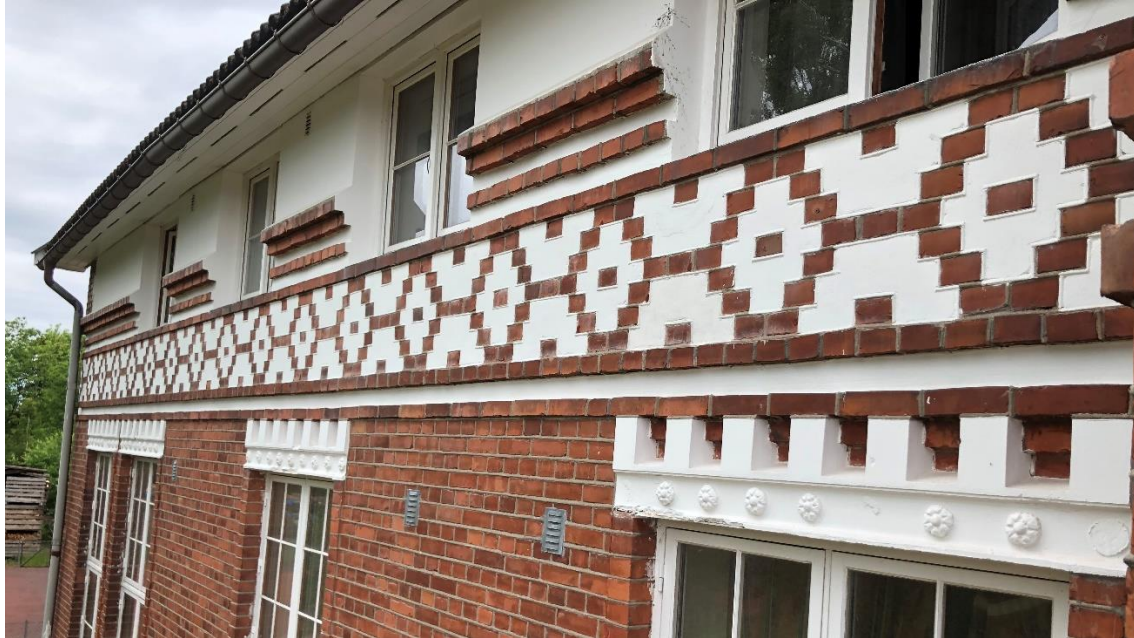
Bygningen har i dag lite igjen av original materialbruk i fasadene. Dette innebærer at alle vinduer, dører og treverk er skiftet ut. Overflatebehandling, både på vinduer og murvegg, er plastbaserte/ plasttilsatt. Mye av mørtlene i teglsteinsmuren er skiftet ut, mens det er vanskelig å vurdere omfanget av opprinnelige mørtler i de pussede overmalte veggpartiene før malingen er fjernet. I forbindelse med innsetting av vinduer ble det pusset/ støpt nye vindusmyg og jerndragerne som antas opprinnelige, ble kledd inn/ pusset med en sementrik mørtel.
