MILJØSANERINGSRAPPORT MED AVFALLSPLAN TUNGLAB

OSC-30-SB-Z-RA-00001

1107304 OCEAN SPACE CENTRE

Huslid Consult AS har på vegne av -Statsbygg AS- utført en miljøkartlegging av -Ocean Space Centre - Tunglaboratoriet-

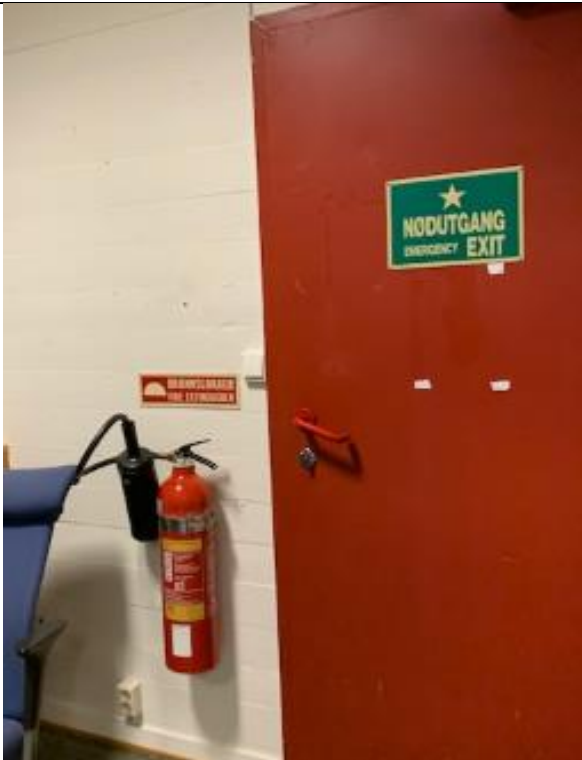
<p><i>Bilde nr.: 2- Plan 3</i></p>

<p><i>Funn: Vinylbelegg på Kontordel forutsettes å inneholde ftalater. Leveres som farlig avfall.</i></p>	<p><i>Funn: Eldre fluoriserende skilt må sorteres ut og leveres som LRA avfall. (lavradioaktivt avfall) Brannslukkingsapparat leveres som spesialavfall.</i></p>
<p><i>Bilde nr.: 3- Plan 3</i></p>	<p><i>Bilde nr.: 4- Plan 3</i></p>

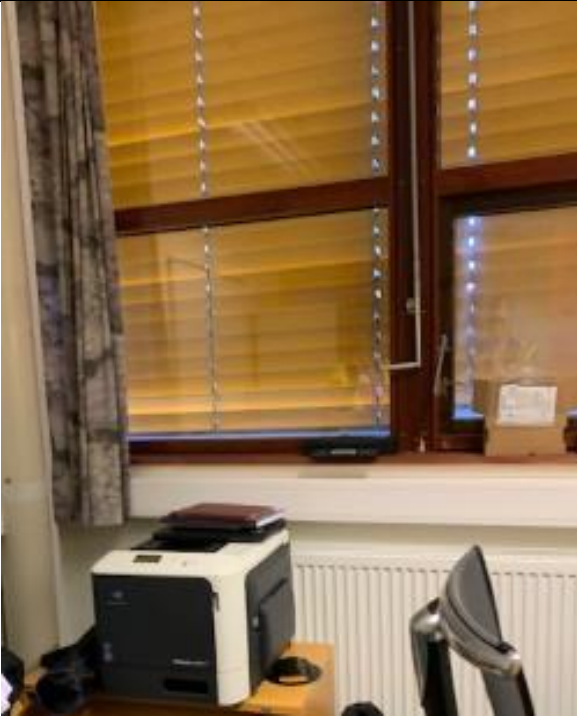
<p><i>Funn: Isolerglassvinduer med betegnelsen Orkla datert 78 forutsettes å inneholde klorparafiner. Leveres som farlig avfall.</i></p>	<p><i>Funn: Vinylbelegg på kjøkken/spisedel forutsettes å inneholde ftalater. Leveres som farlig avfall.</i></p>

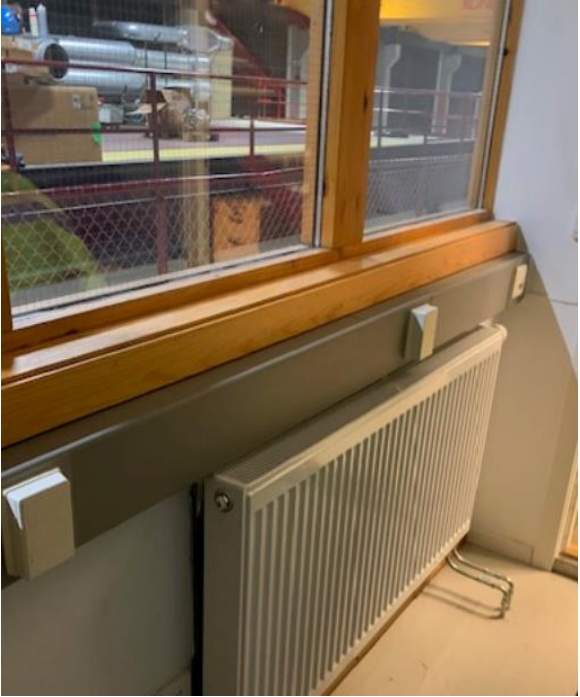
<p><i>Funn: Isolerglassvinduer med betegnelsen Riis isoler datert 2/83 forutsettes å inneholde klorparafiner. Leveres som farlig avfall.</i></p>	<p><i>Funn: Ventilasjon kan inneholde kjølevæske og må tappes av kuldemontør. Kjølevæske antas å inneholde KFK, HKFK eller NH3 og må leveres som farlig avfall. Vinylgulv forutsettes å inneholde ftalater. Farlig avfall</i></p>

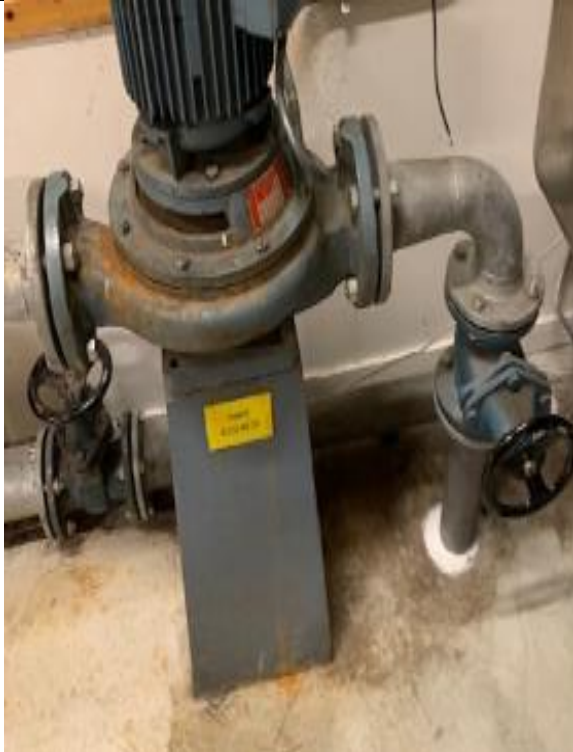
<p>Bilde nr.: 14- Plan 3</p>

<p><i>Funn: Pakninger og flens kan inneholde asbest og må saneres av godkjent saneringsfirma.</i></p>	<p><i>Funn: Pakninger og flenser kan inneholde asbest og må saneres av godkjent saneringsfirma.</i></p>
<p>Bilde nr.: 15- Plan 3</p>

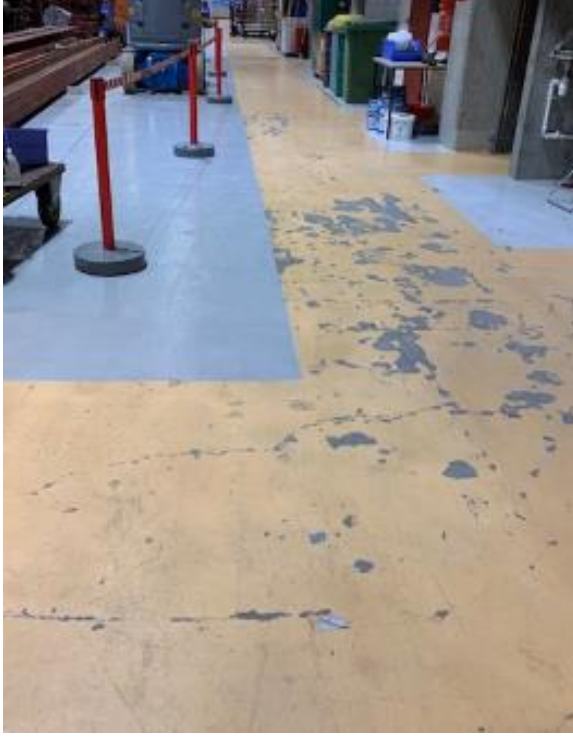
<p>Bilde nr.: 16- Plan 3</p>

<p><i>Funn: Innvendige malte Leca vegger forutsettes å være lettere forurenset. Deponeres som lettere forurensete masser.</i></p>	<p><i>Funn: Malt betong dekke ble prøvetatt for PCB, tungmetaller og Cr6+(B3). Analyseresultatet viser at det ikke er påvist PCB og under grenseverdi for forurenset masse på Tungmetaller og Cr6+. kan deponeres som rene masser. NB: gjelder kun der det ikke er synlig oljeforurenset.</i></p>

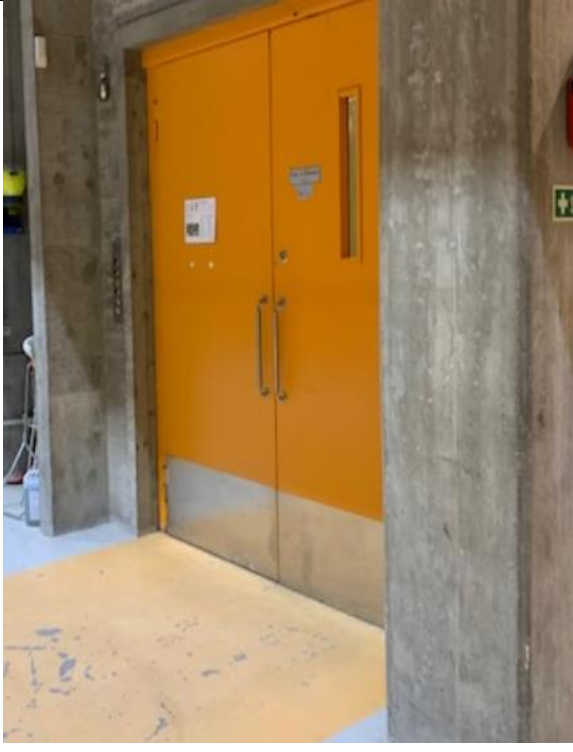
<p><i>Funn: Eldre Kvikksølvholdig termometer demonteres hele (må ikke knuses) og leveres til godkjent mottak.</i></p>	<p><i>Funn: Heiser fra før 1980 kan ha brannettinger eller sement/brannbestandige plater av asbest. Heismotor kan leveres som EE avfall. Betong i heisgrube må antas å være lettere oljeforurensset betong.</i></p>
<p>Bilde nr.: 19- Plan 2</p>	<p>Bilde nr.: 20- Plan 2</p>

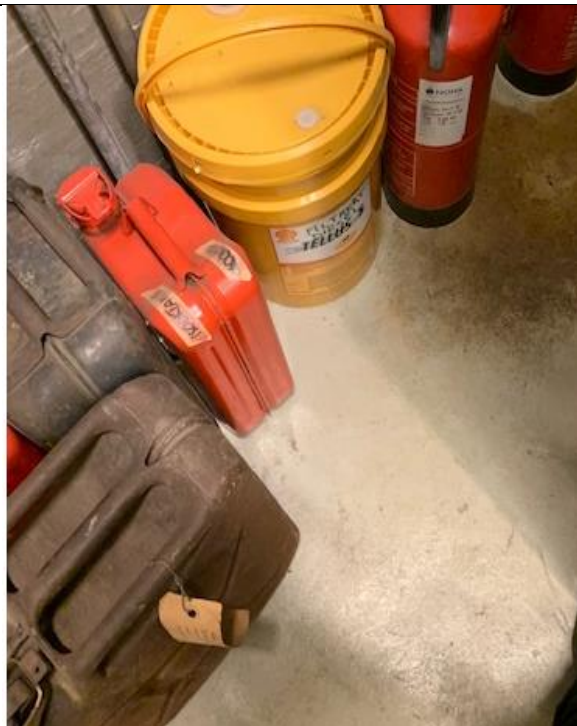
<p>Bilde nr.: 21- Plan 2</p>

<p><i>Funn: Alle kanner med ukjent innhold og kjemikalier (typisk maling, tynnere, etc.) må fjernes før riving starter og leveres til godkjent mottak.</i></p>	<p><i>Funn: Hampen mellom rørene i rørgjennomføringen inneholder sannsynligvis asbest og må saneres av godkjent firma for asbestsanering.</i></p>
<p>Bilde nr.: 23- Plan 2</p>

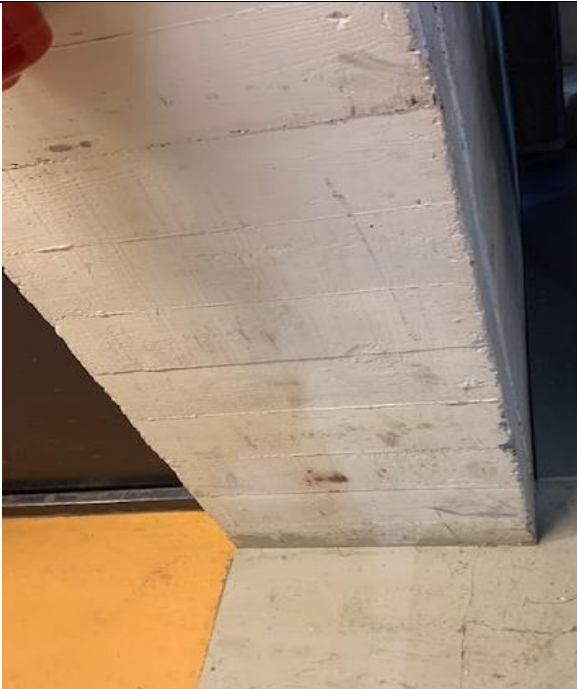
<p><i>Funn: Malte betong vegger ble prøvetatt for PCB, tungmetaller og Cr6+(B4). Analysen viser at det ikke er påvist PCB under grenseverdi for tungmetaller, men over grenseverdi på Cr6+. All malte betong vegger må betraktes som lettere forurensede masser. Deponeres til godkjent mottak.</i></p>	<p><i>Funn: Betongdekke både malt og umalt med synlige oljeflekker forutsettes å være oljeforurenset masse.</i></p>

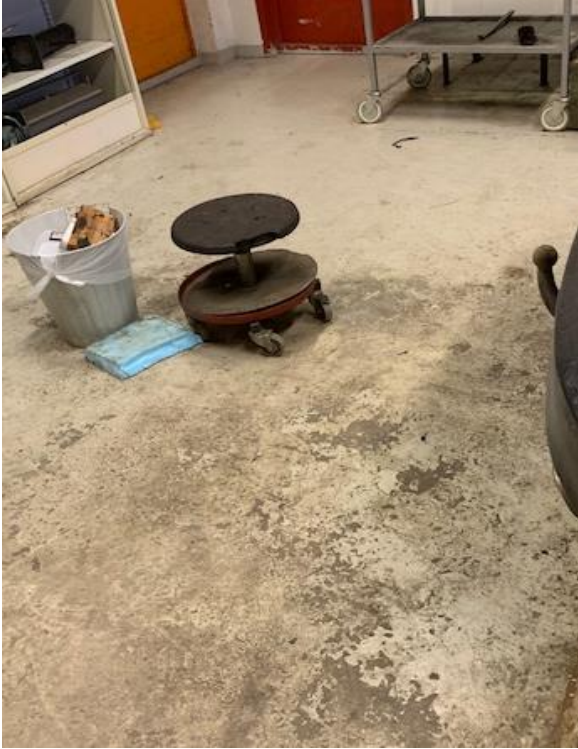
<p><i>Bilde nr.: 25- Plan 2</i></p>

<p><i>Funn: Betongdekke både malt og umalt med synlige oljeflekker forutsettes å være oljeforurenset masse.</i></p>	<p><i>Funn: Innvendige veggplater mot yttervegger ble prøvetatt for asbest. Analysen viser at det er <u>påvist asbest</u>.</i></p>
<p><i>Bilde nr.: 27- Plan 2</i></p>

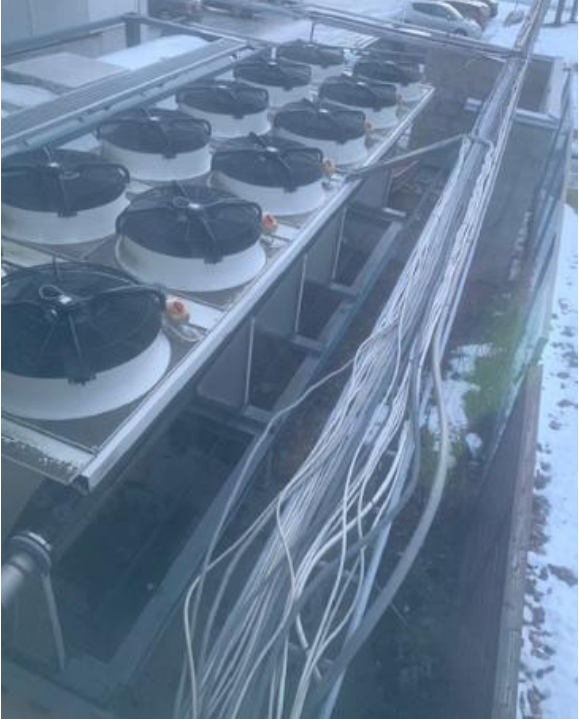
<p><i>Bilde nr.: 37</i></p>

<p><i>Funn: Kjøleenheter på tak inneholder kjølevæske og må tappes av kuldemontør. Kjølevæske antas å inneholde KFK, HKFK eller NH3 og må leveres som farlig avfall.</i></p>	<p><i>Funn: Ventilasjon kan inneholde kjølevæske og må tappes av kuldemontør. Kjølevæske antas å inneholde KFK, HKFK eller NH3 og må leveres som farlig avfall. Cellegummi inneholder Bromerte flammehemmere (BFH) leveres som farlig avfall.</i></p>
<p><i>Bilde nr.: 39 - Plan 2</i></p>	<p><i>Bilde nr.: 40- Plan 2</i></p>

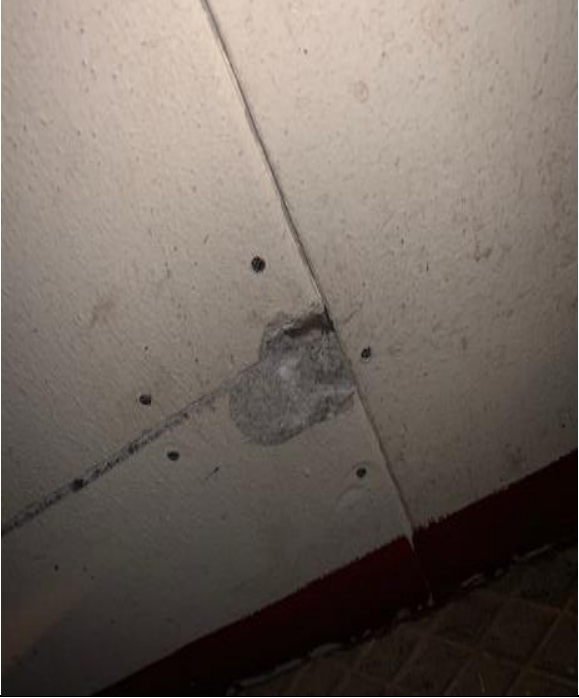
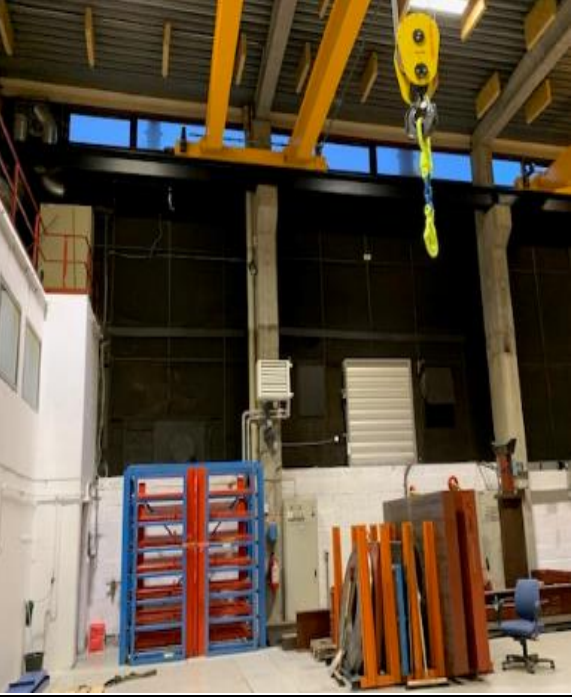
<p><i>Funn: Innvendige yttervegger ble prøvetatt for asbest. Analysen viser at det er <u>påvist asbest</u>. All asbest må saneres av godkjent saneringsfirma.</i></p>	<p><i>Funn: Sort papp bak gitter ble prøvetatt for asbest. Analyseresultatet viser at det ikke er påvist asbest.</i></p>

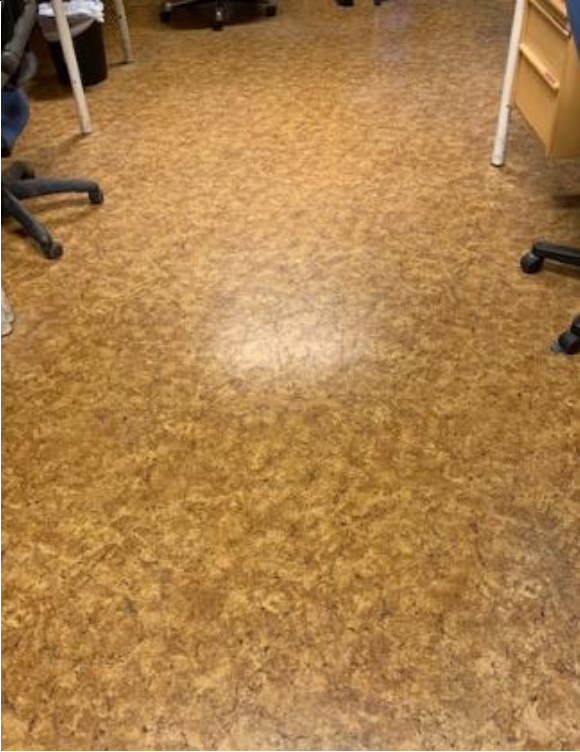
<p>Bilde nr.: 41- mesanin</p>

<p><i>Funn: Vinyl belegg forutsettes å inneholde ftalater. Leveres som farlig avfall.</i></p>	<p>Bilde nr.: 42 - mesanin</p>

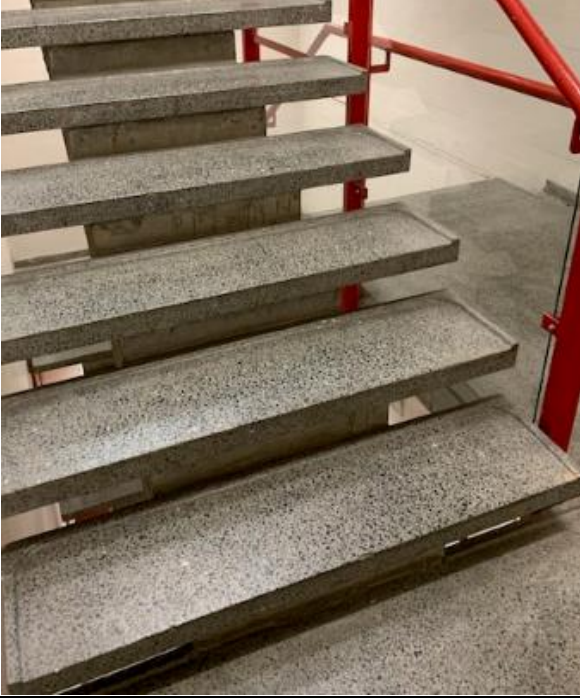
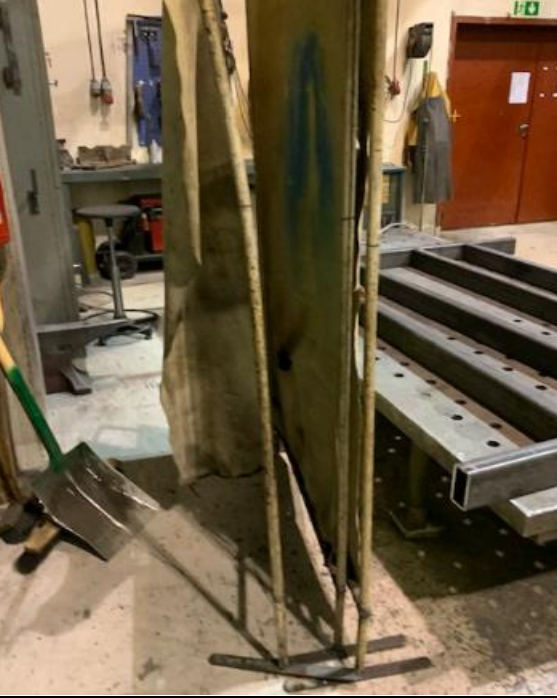
<p><i>Funn: Terrazzo i trapp ble prøvetatt for asbest og PCB, analyseresultatet viser at det ikke er påvist asbest og PCB. Terrazzo kan deponeres som lettere forurenset masse (tungmetaller).</i></p>	<p><i>Funn: Det forutsettes at skillevegger til bruk ved sveising/varmearbeider inneholder asbest. Sanering må utføres av godkjent firma.</i></p>

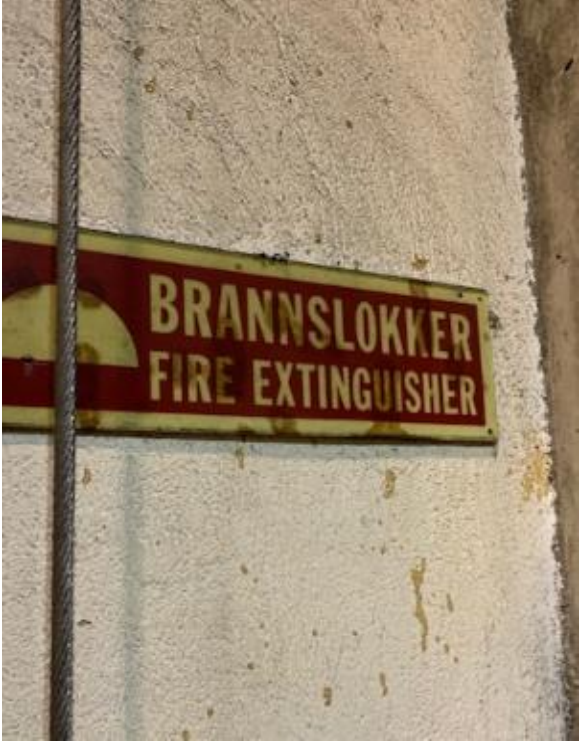
<p>Bilde nr.: 49- Plan 2</p>

<p><i>Funn: Eldre fluoriserende skilt må sorteres ut og leveres som LRA avfall. (lavradioaktivt avfall)</i></p>	<p><i>Funn: Eldre kjøreporter forutsettes å inneholde KFK/HKFK i PUR-skum isolasjonen og leveres som farlig avfall.</i></p>
<p>Bilde nr.: 51- Plan 2 – L2.199</p>	<p>Bilde nr.: 52- Plan 2 – L2.199</p>

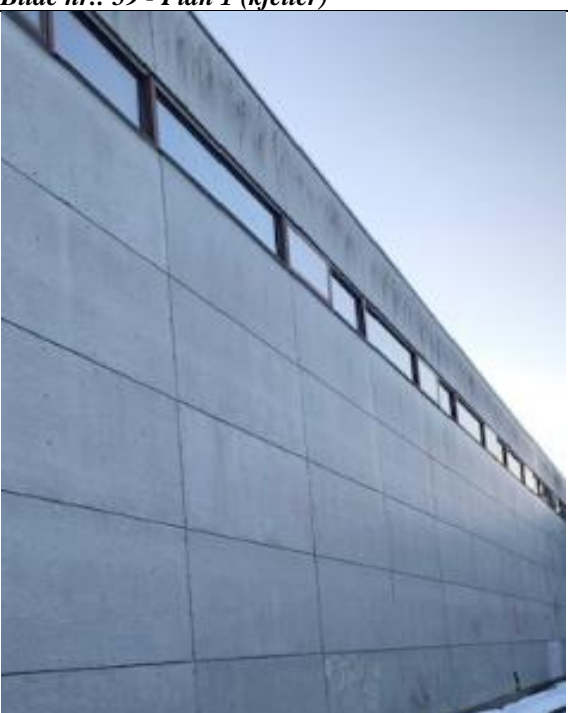
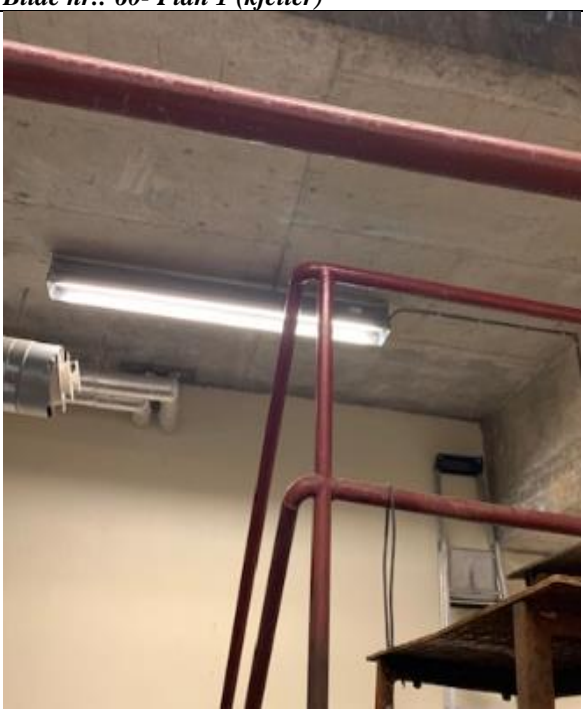
<p><i>Funn: Isolerglassvinduer oppunder tak ble ikke undersøkt, men antas å ha betegnelsen Orkla 78. forutsettes og inneholde klorparafiner og må leveres som farlig avfall.</i></p>	<p><i>Funn: Lysarmatur montert før 1990 kan inneholde PCB i kondensatoren, og er ikke tillatt remontert. leveres hele som EE-avfall. Dette må IKKE knuses ved lagring/transport.</i></p>

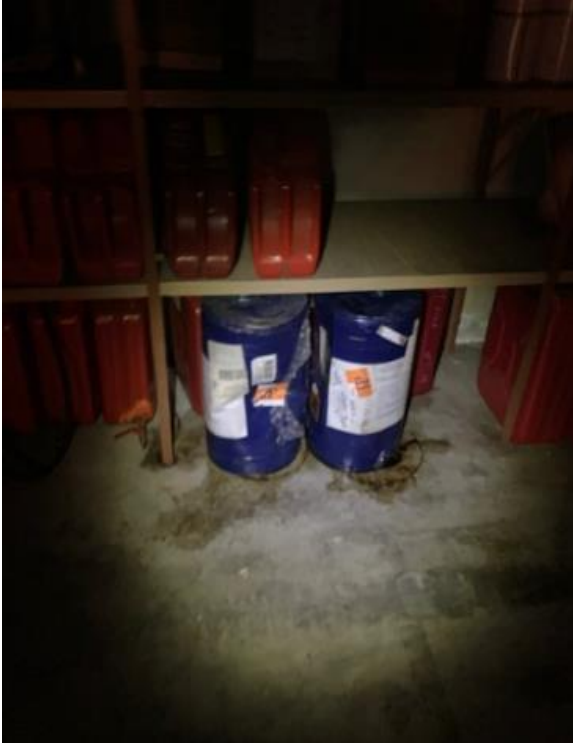
<p>Bilde nr.: 61- Plan 1 (kjeller)</p>

<p><i>Funn: Alle kanner med ukjent innhold og kjemikalier (typisk maling, tynnere, etc.) må fjernes før riving starter og leveres til godkjent mottak.</i></p>	<p><i>Funn: Eldre Kvikksølvholdig brytere kan inneholde kvikksølv (må ikke knuses) og leveres til godkjent mottak. Pakninger og flens kan inneholde asbest og må saneres av godkjent saneringsfirma.</i></p>
<p>Bilde nr.: 63- Plan 1 (kjeller)</p>	<p>Bilde nr.: 64- Plan 1 (kjeller) H1.215</p>

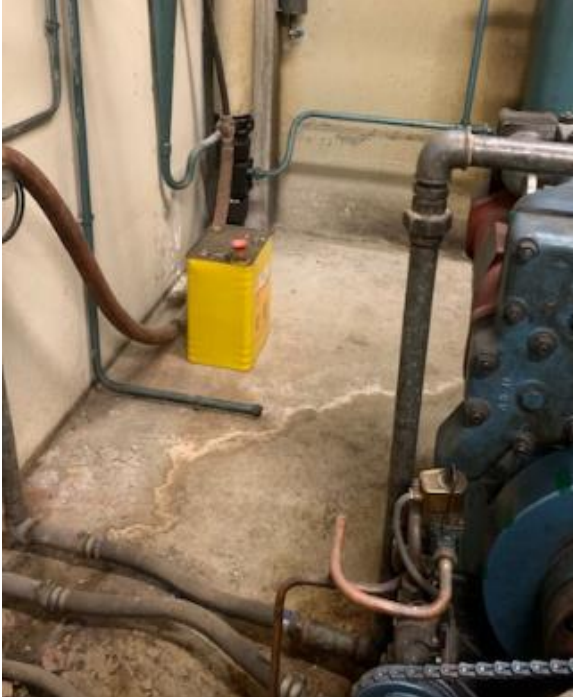
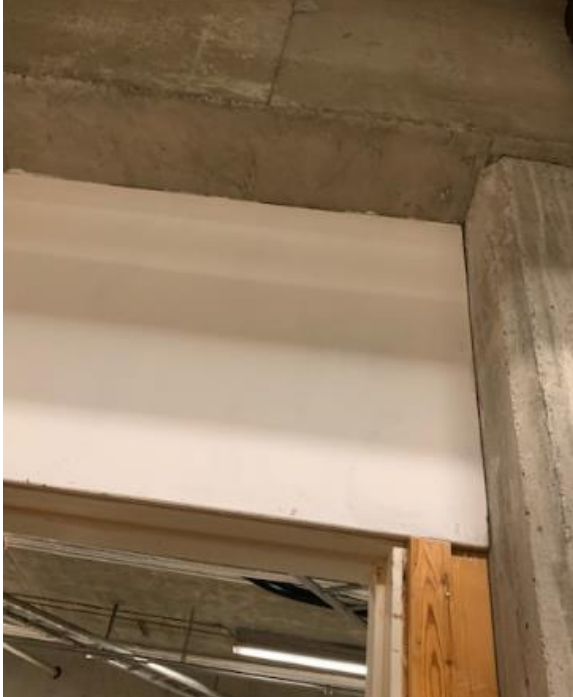
<p><i>Funn: Betong gulv med synlige oljeflekker må deponeres som oljeforurenset betong til godkjent mottak.</i></p>	<p><i>Funn: Samme plate som rundt dør. Påvist asbest. Må saneres av godkjent saneringsfirma.</i></p>

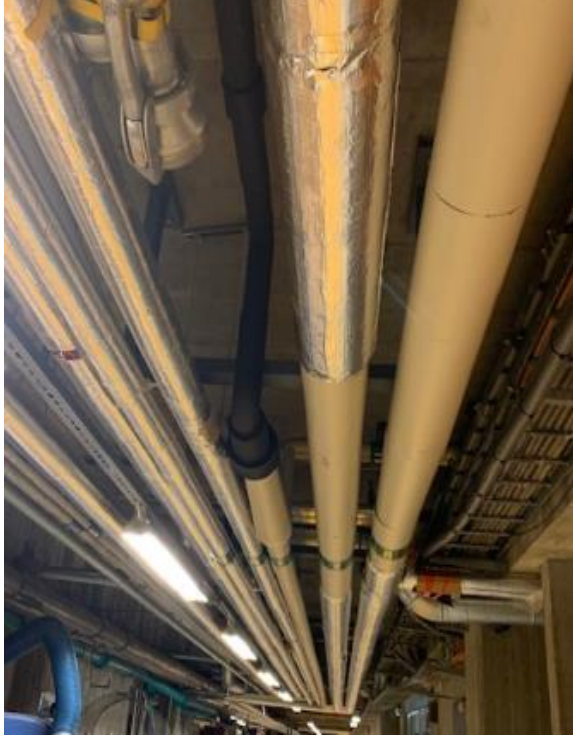
<p><i>Funn: Det ble gjort en analyse av plate rundt dør for asbest. Analyseresultatet viser at det er påvist asbest. Må saneres av godkjent saneringsfirma.</i></p>	<p><i>Funn: Det ble registrert rørisolasjon isolert med isopor og steinull dekket med PVC plast. Rørisolasjon (rettstrekke) ble prøvetatt for asbest i kjeller i Marine teknisk senter. Ikke påvist asbest.</i></p>
<p>Bilde nr.: 67- Plan 1 (kjeller)</p>	<p>Bilde nr.: 68- Plan 1 (kjeller)</p>

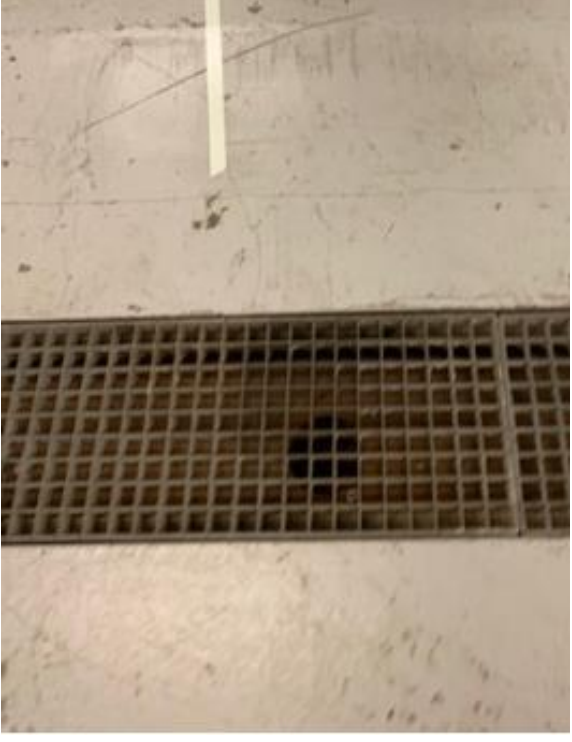
<p><i>Funn: Aquadrain forutsettes å være sterkt oljeforurensset. Leveres som farlig avfall.</i></p>	<p><i>Funn: Vinylbelegg forutsettes å inneholde ftalater, leveres som. Farlig avfall.</i></p>

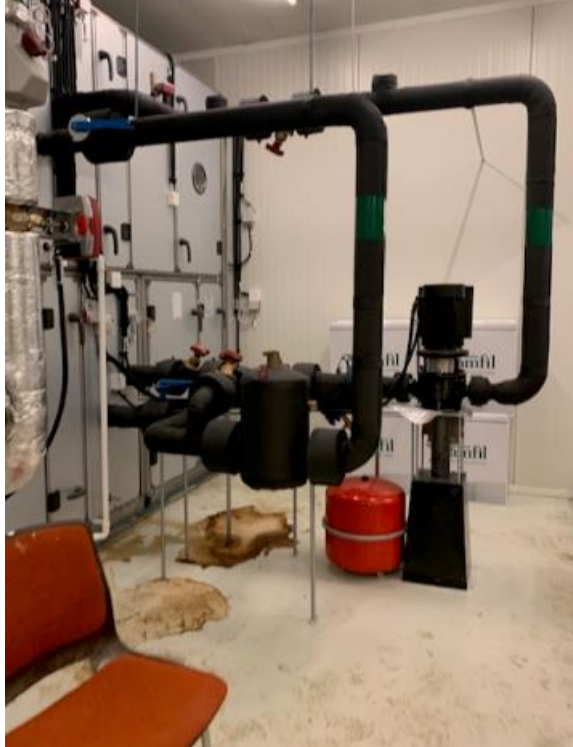
<p>Bilde nr.: 73- Plan 1 (kjeller)</p>

<p>Bilde nr.: 74- Plan 1 (kjeller)</p>  
<p><i>Funn: Cellegummi-isolasjon forutsettes å inneholde Bromerte flammehemmere (BFH) leveres som farlig avfall. Olje forurenset betonggulv.</i></p>	<p><i>Funn: Alle kanner med ukjent innhold og kjemikalier (typisk maling, tynnere, etc.) må fjernes før riving starter og leveres til godkjent mottak.</i></p>
<p>Bilde nr.: 75</p>	<p>Bilde nr.: 76</p>
