# TILSTAND- OG EGNETHETSVURDERING TANKHODET OG SKIPSMODELLTANKEN

# ► **OSC Tyholt - Tankhodet på Skipsmodelltanken**

Teknisk tilstand og egnethet

Oppdragsnr.: 5198307 Dokumentnr.: 01 Versjon: 02 Dato: 2020-01-21

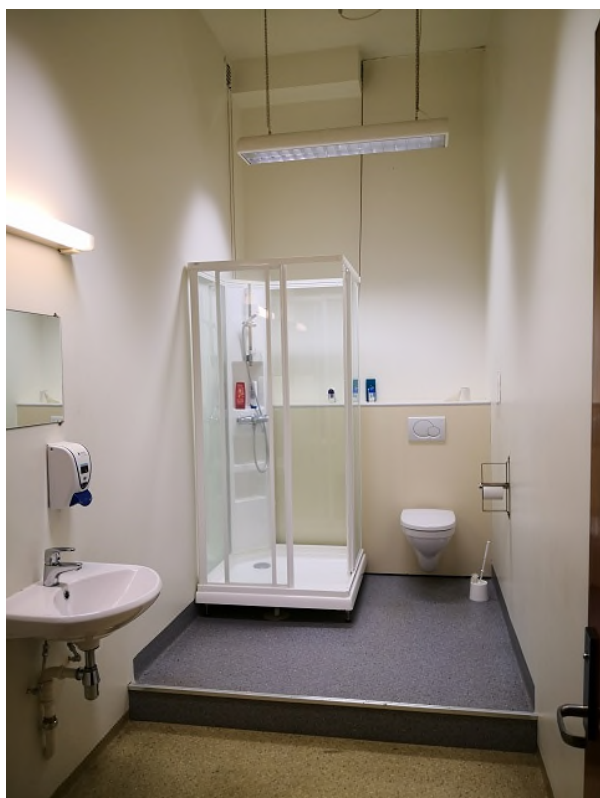
Vann- og avløpsledninger, samt sanitærutstyr som servanter, wc etc er skiftet i kontorfløyens toaletter og dusjrom, og forventes å ha 4 – 10 år rest levetid. Installert ny varmtvannsbereder. Skjult røranlegg antas å være av eldre dato og må påregnes utskiftet.

Figur 24: Oppgradert wc/dusj/sanitærutstyr

Mye av sanitæranlegget er i bra stand, med lang restlevetid, men ved større ombygging/renovering, vil det være hensiktsmessig også å skifte (deler av) dette.

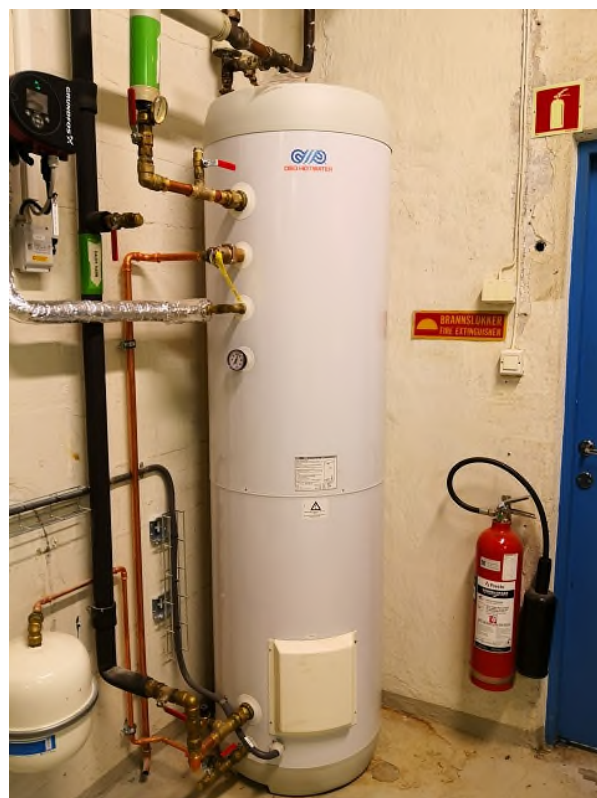
Figur 25: Ny varmtvannsbereder
