Eiendommer Nytorget - Tilstandsanalyse

Tilstandsanalyse Jügendbygget

DATO / REVISJON: 07.04 2017 / 00

DOKUMENTKODE: 218335-RIB-RAP-002

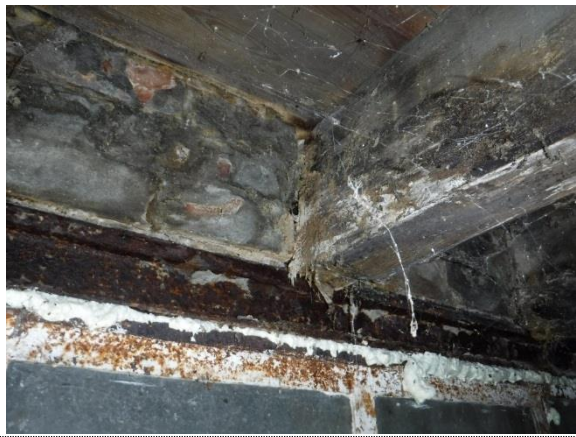
Bygningsdel	Tilstand	Tiltak	TG	Bilde	Tiltak		
					0 - 3	Nr.	Straks
NS3451		Alt skadet materiale i tilfarer fjernes. Avhengig av skadeomfanget kan det være aktuelt med utskiftning, eventuelt forsterkning av skadde tilfarere. Ved store skader kan det være aktuelt med full riving og ny oppbygging av bjelkelaget. Det er medtatt kostnad for utskiftning av 10% .		12-13		40 000	
		Ødelagt puss og avflassende maling fjernes. Det pusses på nytt med kalkholdig mørtel og overflatebehandles med diffusjonsåpen maling.		8-10		150 000	
		Korroderede stålbjelker fjernes og erstattes med betong med rustfri armering. Det antas at stålbjelker erstattes samtidig som bjelkelag utbedres. Kostnader for understøttelse og rigg er derfor ikke medtatt her.		11		30 000	
		Ved rehabilitering bør kjelleren undersøkes på ny for soppangrep. Ved påvisning av muggsopp må denne saneres. Pris for prøvetaking medtatt og rapport.				30 000

Bilde nr. 13
Tilfarer i kjeller

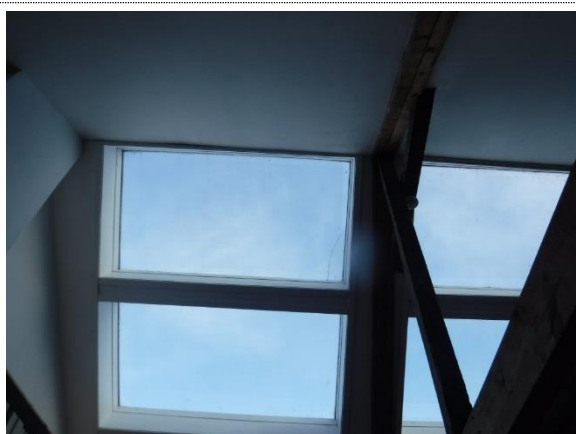
8-rams fagvindu (krysspostvindu), 10 stk.		2			480 000	
	8-rams fagvindu (krysspostvindu), 2 stk.		2			60 000	
	6-rams fagvindu (krysspostvindu), 4 stk.		2			132 000	
	6-rams fagvindu (krysspostvindu), 8 stk.		2			180 000	
	4-rams fagvindu (krysspostvindu), 2 stk.		2			24 000	
	Enkelt vindu, 1 stk.		2			12 000	
	Vindu mot nord, Nuartkontor: Ingen fallsikring foran vindu. Det er kort avstand mellom karm og gulv.	Vinduet bør sikres slik at en hindrer fare for fall ut av vindu.	3	15	2 000		
	Takvindu, velux: Vinduer fra 1992. Fukt-/råteskade i karm.	Anbefales utskiftet.	3	16		60 000	
	Takvindu: Flere takvinduer er knuste. Det er observert fuktmerker i karmen og tak. Dette gjelder både i bibliotek og i kontorlokaler til Nuart. Opplyst at det har vært pågående lekkasjer flere steder. Ukjent når takvindu er innsatt i takflaten, ikke fra byggeår.	Vinduer anbefales utskiftet. Ved eventuell tilbakeføring til opprinnelig utseende kan det stilles spørsmål om det i det hele tatt bør være takvinduer i takflaten.	3	17-18		480 000

Bilde nr. 17
Takvindu

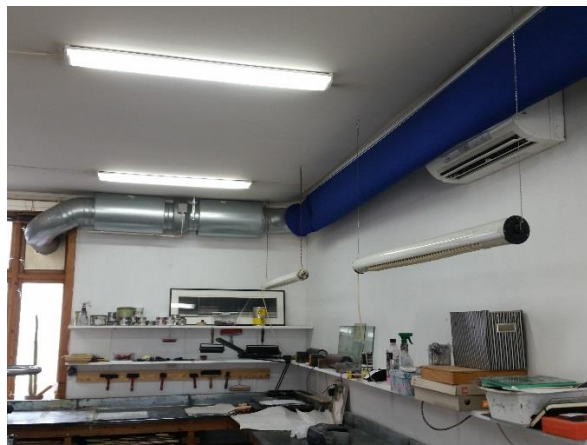
36 Luftbehandling								
Luftbehandling	Det er ingen luftbehandlingsanlegg i bygget, kun naturlig ventilasjon. Det har vært en loftsvifte for avtrekk i bad og dusj som er demontert, men kanal føringer henger igjen i bygget. Det er installert avtrekksvifter i Grafisk Verksted og avtrekksvifte i kjeller for fuktavtrekk. «Arbeidsplassforskriften § 1–3 setter samme krav til utleier som til arbeidsgiver når det gjelder å utforme lokaler med sikte på aktuell bruk, jf. § 2.1, og til å ivareta blant annet tilfredsstillende klima og luftkvalitet, jf. § 2–14.» Et tilfredsstillende inneklima vurderes individuelt, og det kan godt hende at dagens brukere er fornøyd med inneklimaet. Men objektivt sett er ikke manglende ventilasjon forenlig med et tilfredsstillende inneklima og luftkvalitet. Tilstandsgrad kun satt på avtrekk i grafisk verksted og i kjeller	Luftbehandlingsanlegg anbefales installert i hele bygget for å tilfredstille krav i Arbeidsplassforskriften samt TEK10 i en ombygging av lokalene. Ventilasjonsløsning er ikke vurdert, men legger til grunn areal 1000m2 og luftmengde 10m3/m2/h totalt luftmengde 10000m3/h (kr.150m3). Sentralt driftskontroll anlegg ikke medtatt(SD anlegg).	1	V7, V8		1 500 000

Bilde nr.V97
Avtrekk grafisk verksted & Varmepumpe

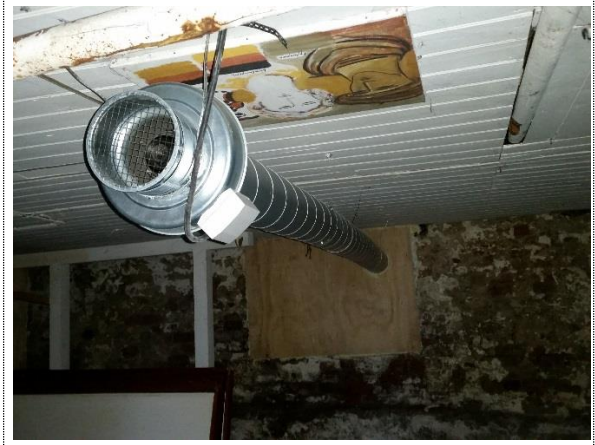
Bilde nr. V8
Avtrekksvifte i kjeller

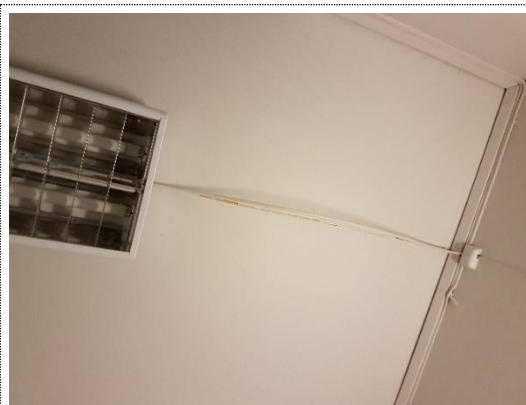
Bilde nr. E6
Eksempel løs kabel.

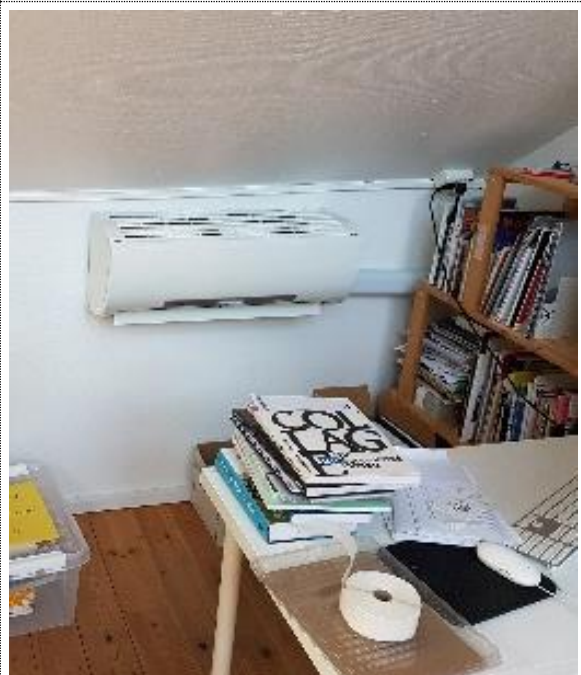
Bygningsdel	Tilstand	Tiltak	TG	Bilde	Tiltak		
					0 - 3	Nr.	Straks
NS3451 3 etg	Generelt ok, men bærer preg av dårlig vedlikehold.	Eksempler : • lite lys i trapperom. • Diverse kabler som har løsnet og som må festes på nytt • Kabler på toalett må utbedres (bilde 12) • skadet lyspærebeslag må byttes	2	E12		5 000	
4 etg	Generelt ok, men bærer preg av dårlig vedlikehold.	Eksempler : • Litelys i trapperom • Diverse kabler som har løsnet og som må festes på nytt • Brytere på vegg ved inngang mangler deksler og har falt ut av vegg. Dette må utbedres (bilde 14) • Alt av manglende deksler må utbedres. • Varmepumpe er installert i nyere tid. Denne er plassert ved en ujordet stikk og fødet fra en ny dobbel stikk med jord (denne også føder annet utstyr). Blanding av jordet og ujordet anlegg er farlig og må utbedres (bilde 16). • Ventilasjonsanlegg på hems er fjernet, men kabelen ligger løst på gulvet. Kabler må fjernes. Styringspanel for samme ventilasjonsanlegg montert ved el-tavlen må fjernes slik at dette ikke blir spenningsatt ved en feil (bilde 17).	2	E14,E16, E17		10 000

Bilde nr. E 16
Varmepumpe.
