Rapport fra inspeksjon

Dato: 24.07.2018	Oppdragsgivers referanse:	Avrenning Ingen avrenning	Operatør TT	Streknummer: 7	Ledningsidentitet: 5192
Tilstede	Inspeksjonsbil	Kameratype	Meter start: 0,5	Standard: 145/2005	Skadepoeng: 101

Fra gate/vei : Til gate/vei : Beliggenhet : Ledningstype: Avløp felles	Langmoheia	Fra kart: Til kart: Medie nr: Lagringsmedie:	Oppstrøms: 4630 Nedstrøms: 4655 Insp. retning: Medstrøms Insp lengde (m) : 69,02 m
Rengjort: Formål: Type foring : Foringsmateriale :	Rengjort Investeringsplanlegging	Insp metode: Vannreg tiltak: Dimensjon: Rørmateriale:	Rørinspeksjon med videokamera Ingen tiltak sirkulært 225/mm Betong
Anmerkning :	Lengde i kart 71.19

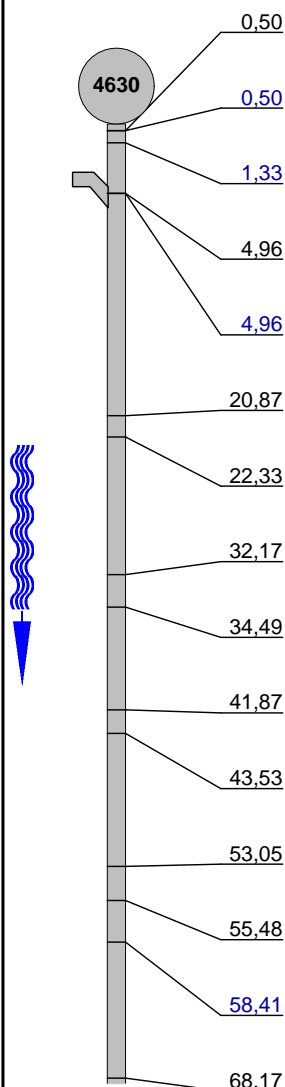
S1 Korrosjon/Slitasje Synlig tilslag (rørveggen er betydelig påvirket), I betongrør er tilslagsmaterialet tydelig blottlagt, fra 04 til 08 Kl., Start

S2 Forskjøvet skjøt forskyvningen er mellom halve og hele rørtykkelsen, fra 03 til 09 Kl., Tverrforskjøvet, Gjelder de fleste skjøtene, Start

Tilkopling Innhugget tilkopling fra 02 til 04 Kl., Ikke avmerket i tegning

Innstukket rør, Innstikk reduserer tverrsnittsarealet med mellom 5-15 %, fra 02 til 04 Kl.

Sedimentering,dybde på avsetning er mellom 5-15%, fra 05 til 07 Kl., Sanitaeravfall
