Prosjekt navn: AH KOS Planlegging Rehab D blokk	Prosjekt nr.:	Ansvarlig:	Dato: 26.08.2020
---	---------------	------------	----------------------------

Prosj.-adm. Bunnledninger D Blokka
Ansvarlig: Akershus Universitetssykehus HF
Avdeling: AH KOS Drift og vedlikehold u.etg
Postboks:
Gate: Parkvegen 35
Sted, Postnummer: 2212 Kongsvinger
Telefon:
Fax:
Mobil:
E-mail:

Rørinspeksjonen er utført ifølge, NORVAR - Prosjektrapport 145/2005
Vekting av observasjoner ifølge, NORVAR - Rapport 150/2007

Rapport fra inspeksjon

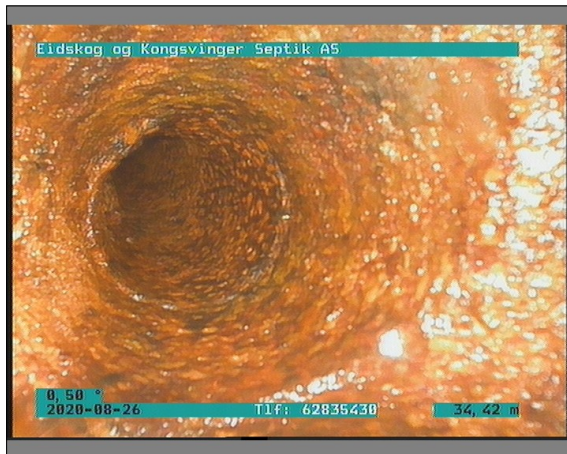
Foto: 1_1_18_26082020_131718_A.JPG
 34,52m, Tilkopling Prefabrikkert grenrør. fra 09 til 11 Kl.

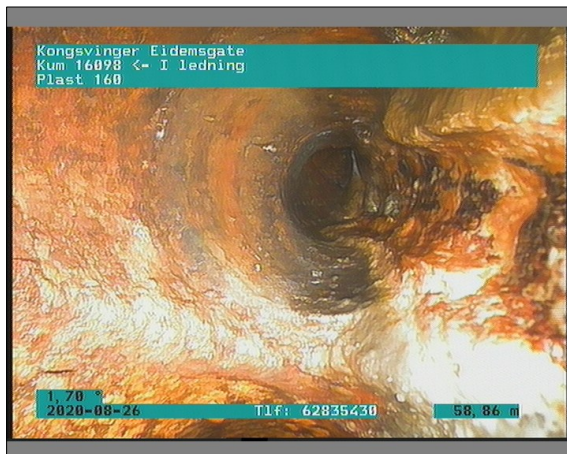
Foto: 1_1_35_26082020_101743_A.JPG
 58,85m, Vann fra stikkledning 5%

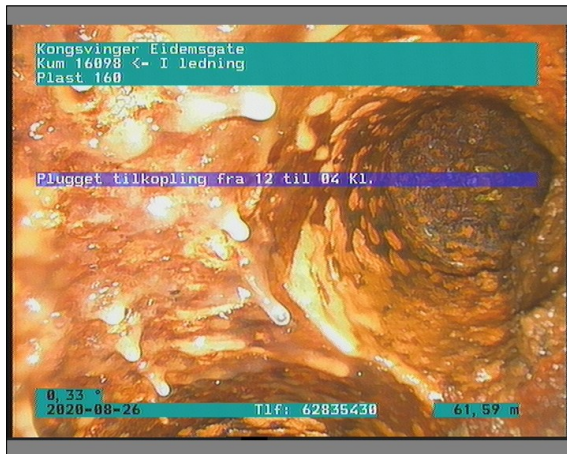
Foto: 1_1_38_26082020_102030_A.JPG
 61,59m, Plugget tilkopling fra 12 til 04 Kl.

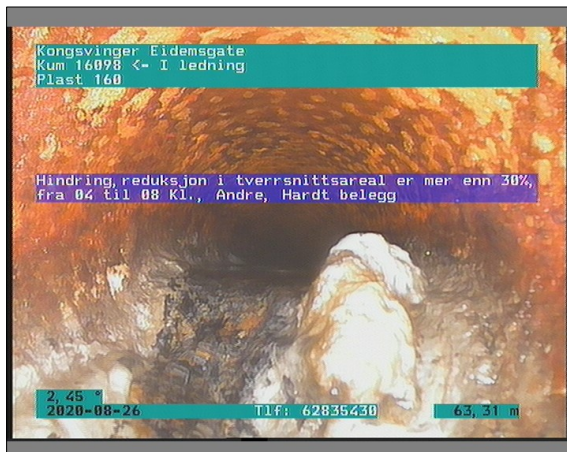
Foto: 1_1_41_26082020_102311_A.JPG
 63,31m, Hindring, reduksjon i tverrsnittsareal er mer enn 30%, fra 04 til 08 Kl., Andre, Hardt belegg

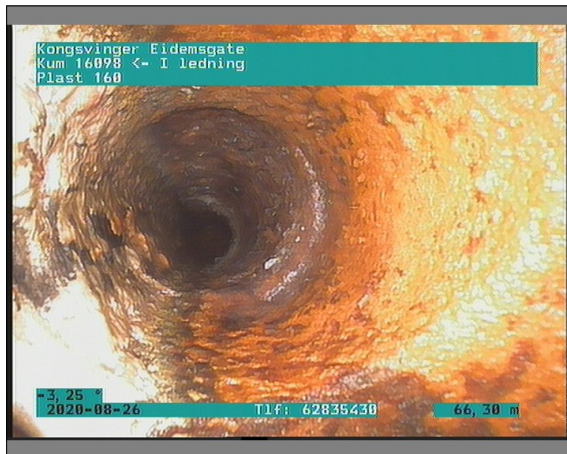
Foto: 1_1_43_26082020_102639_A.JPG
 66,3m, Vann fra stikkledning 5%

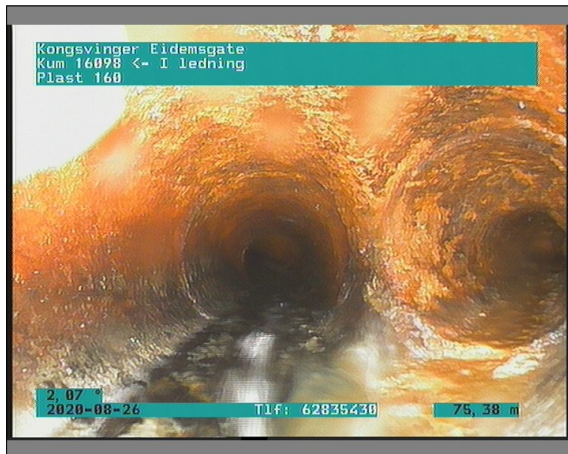
Foto: 1_1_49_26082020_112319_A.JPG
75,38m, Tilkopling Prefabrikkert grenrør. fra 12 til 06 Kl.

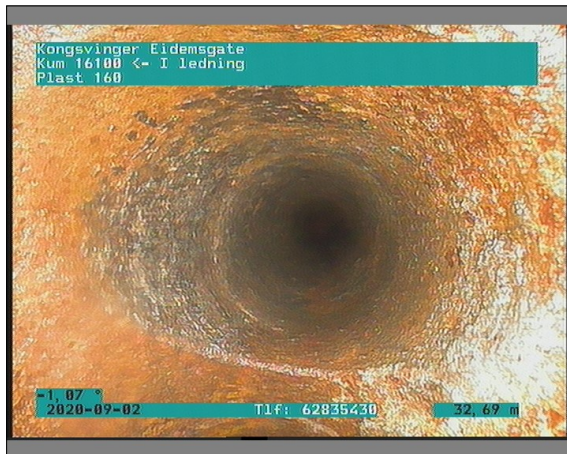
Foto: 4_1_12_02092020_102649_B.JPG
 32,55m, Tilkopling Prefabrikkert grenrør. fra 12 til 04 Kl.

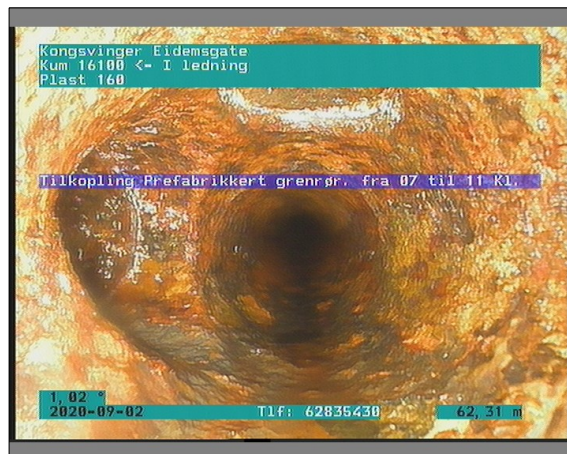
Foto: 4_1_26_02092020_104449_A.JPG
 62,45m, Tilkopling Andre, fra 10 til 02 Kl., Stakeluke i kum

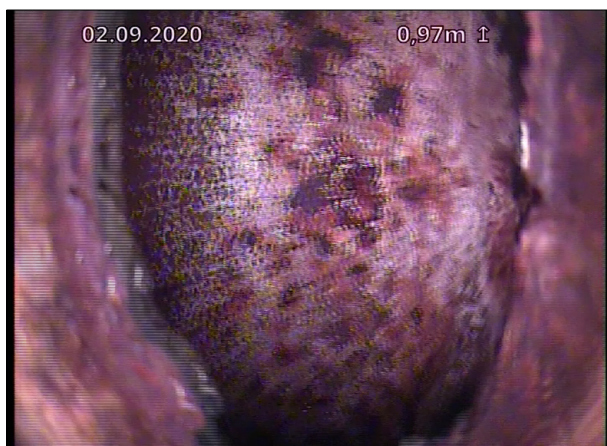
Foto: S_Sectionname_75 mm
 stiger_Hovedstrekk_20200911_1306_B.jpg
 0m, Start inspeksjon -

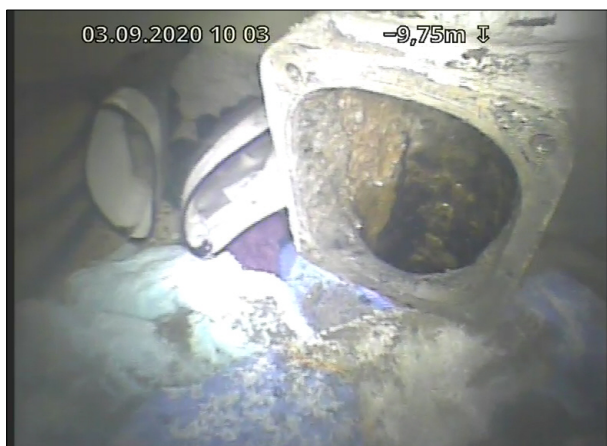
Foto: S_Sectionname_Stiger trappegang_Gren
 hovedstrekk_20200911_1407_A.jpg
 0m, Start inspeksjon -
