MILJØKARTLEGGINGSRAPPORT

Jørstadmoen – Riving av bygg 34, 56 og 93

Miljøkartleggingsrapport

DOKUMENTKODE: 10243967-01-RIM-RAP-001

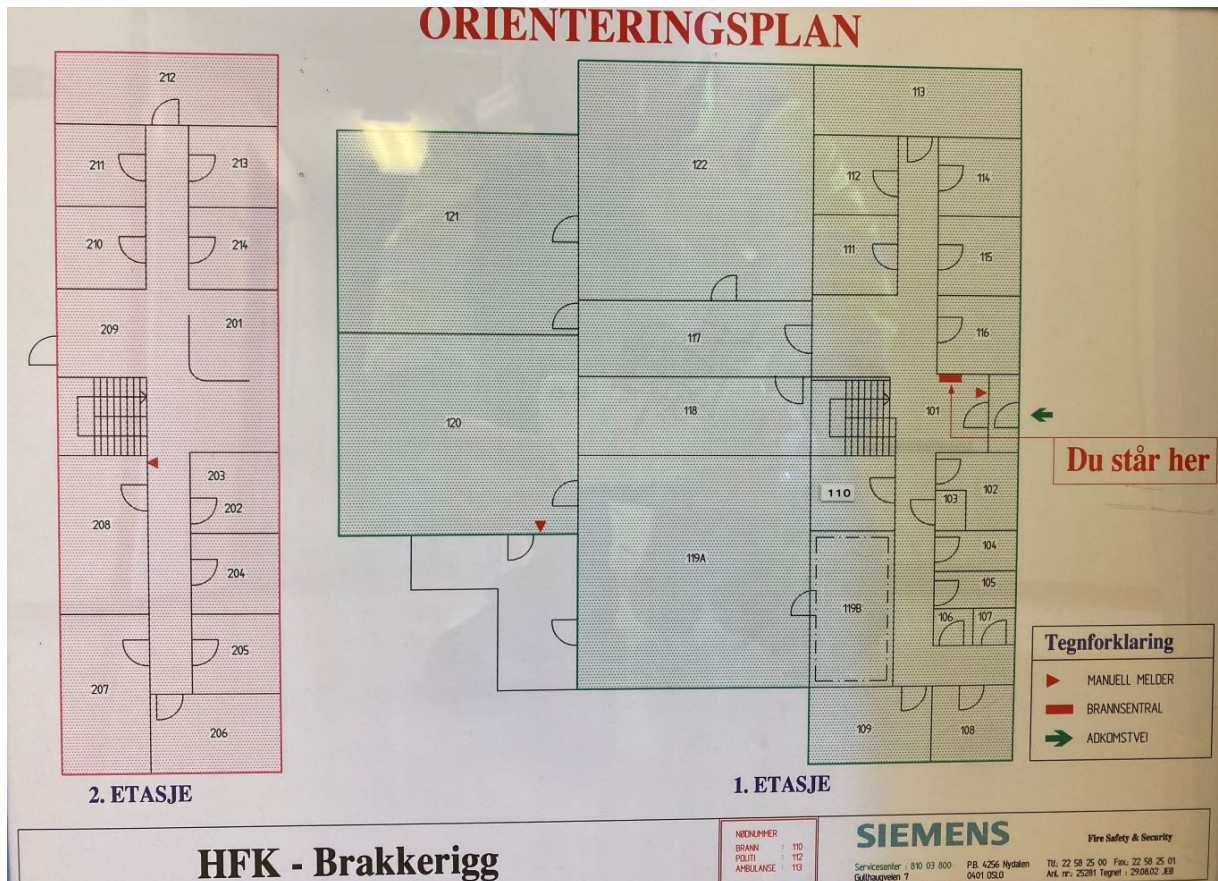
Figur 6 Plantegning Brakkerigg (bygg 34)

Plantegning av byggene med oversikt over prøvepunkter (kun prøver tatt av Multiconsult) er vist på figur 6 til 8.
