## Restaurering av kjørespor Kittilbu

Tiltaksplan for restaurering av kjøreskader og søknad om tiltak i Hynna naturreservat og Langsua nasjonalpark

Oppdragsgiver	Forsvarsbygg eiendomsforvaltning
Kontaktperson	Vegard Løkstad
Rapportnummer	0770/2022/MILJØ rev 1

Forfatter(e)	Kjersti Furset og Gry Støvind Hoell
Prosjektnummer	160058
Arkivnummer	2021/594
Dato	09.06.2022 rev 22.06.2022

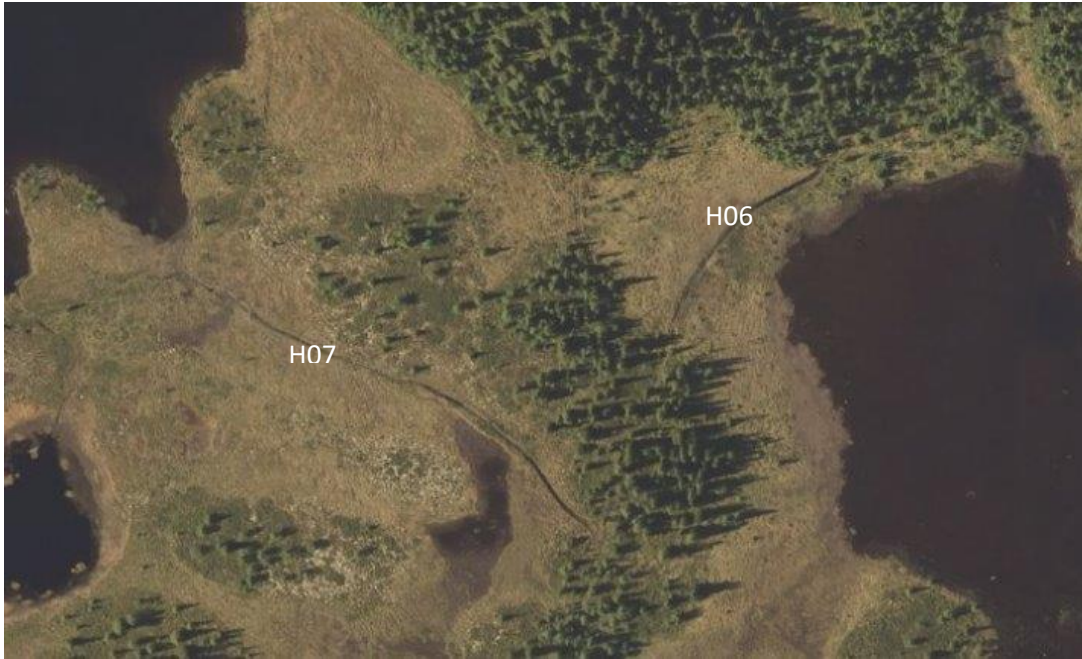
Grunne spor og myr og ganske flatt. Dårlig revegetering fordi bar torv er utsatt for tørke, frost og neddykking. Aktuelt tiltak er å reprofilere kantene ved å undergrave kantene og lage skrånende terreng ned i sporet. I tillegg er det aktuelt å revegetere ved å dra noen vegetasjonstuer inn i sporet og å spre torvmoser i bare områder. Prioriteres for tiltak.

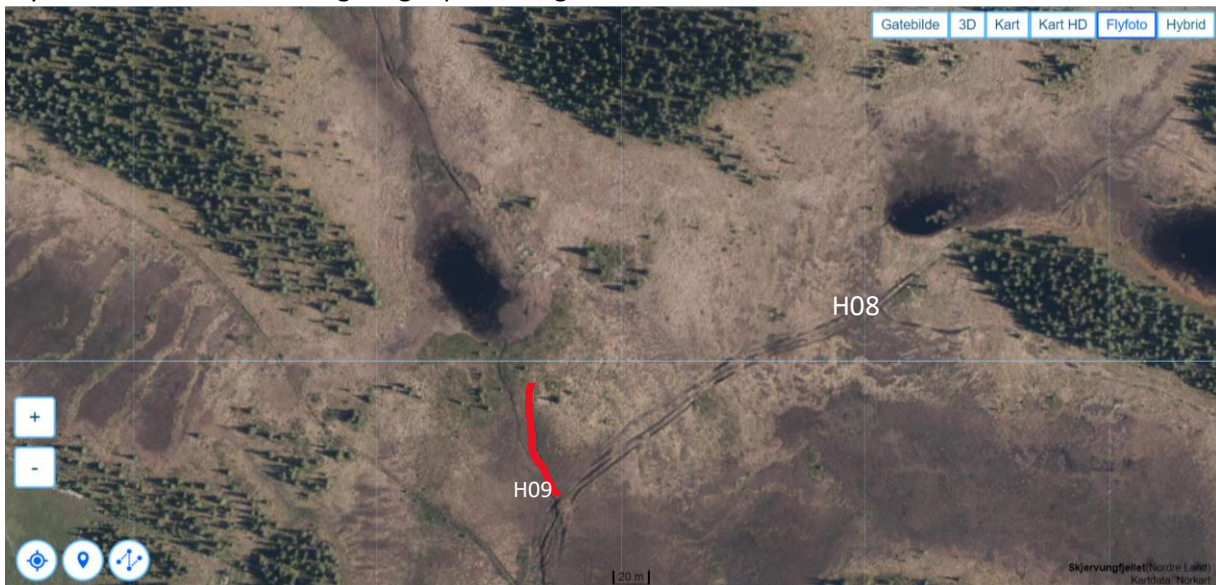
Område H09 omfatter både spor av beltevogn og ATV. Sporet som går nordover fra delområde H09 er smalere og forenlig med kjøring med firhjuling/ATV. Sporet er synlig på flyfoto i over en kilometer. Sporet ser ikke ut til å ha sammenheng med Forsvarets øvingsaktivitet, og Forsvarsbygg foreslår å restaurere deler av dette, men at det avgrenses til strekket mellom tiltaksområde H09 i myra og til tjernet oppstrøms (se markering i flyfoto), slik at dette ikke blir en kilde til skader lenger ned på myra. Tiltak blir torvdemninger og reprofiling av kanter.

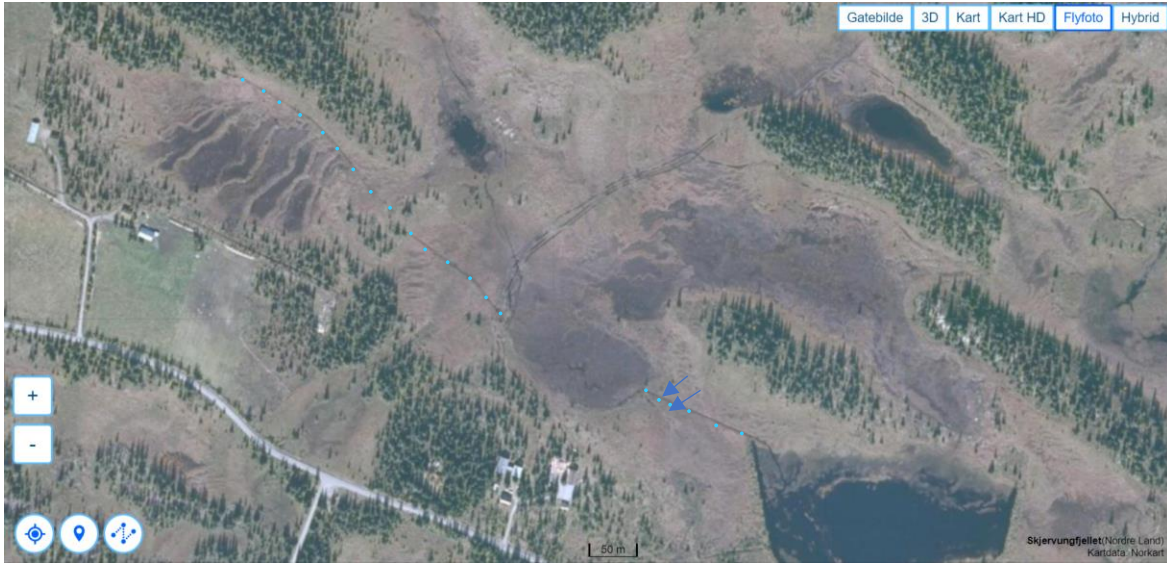
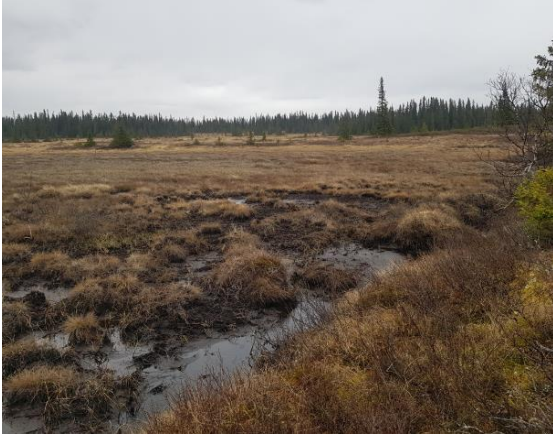
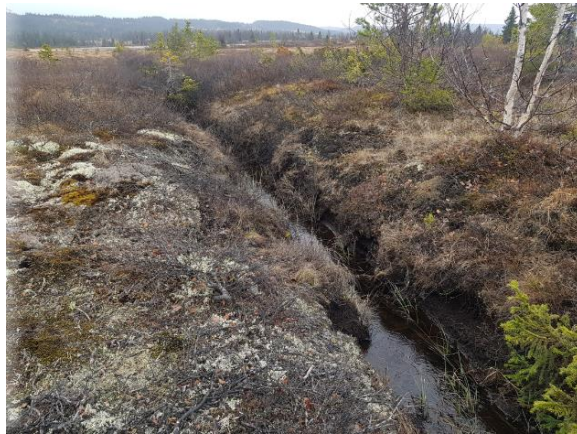
I tillegg til nevnte skader fra beltevogn og ATV i området, er det en grøft med utløp i Kittilbutjerna som ser ut til å ha stor effekt på myrområdet vest for tjernet. Vannstanden på hele myra har sunket anslagsvis 30 cm på grunn av dreneringsgrøfta og den opprinnelige bekken har tørket ut.

Forsvarsbygg avventer avklaringer fra Statsforvalter når det gjelder tiltak her.

Forsvarsbygg mener at det er viktig at vannstanden i myra vest for Kittilbutjerna heves for å få en vellykka restaurering, dette er også en forventning fra Statsforvalteren. Det er imidlertid noe motstridende interesser, tiltak i denne grøften er derfor ikke endelig avklart. En mulig løsning er å legge torvdemninger i grøft i myren slik at grøfteløpet får samme høyde som naturlig bekkeløp. Da vil vannstanden i myra økes, mens Kittilbutjerna fremdeles beholder vanntilførselen.

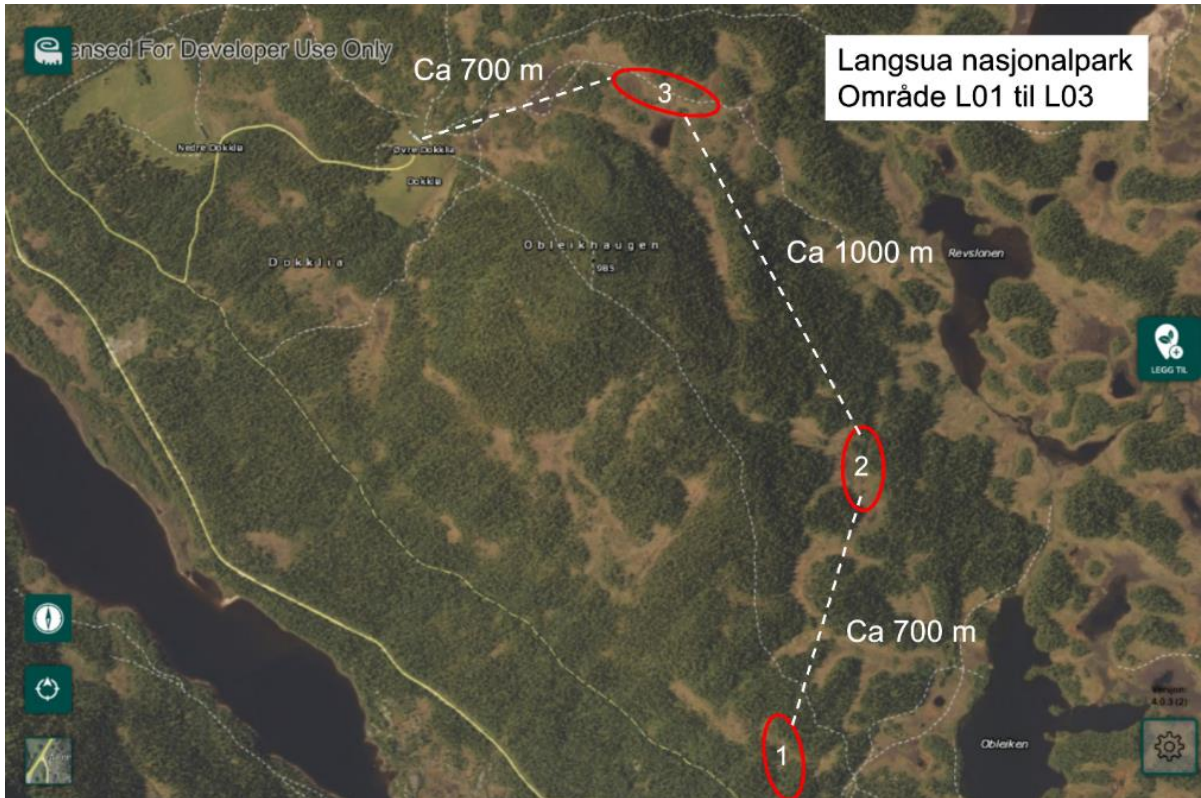
Område L01:

Kjøreskaden er i stedvis svært hellende terreng. Myrdybde i området varierer og ble på det grunneste målt til  $\frac{1}{2}$  meter, mens den på det dypeste er 3 meter.

Kjøreskadene medfører tydelig avrenning fra området i det vann ovenfra avskjæres fra resten av myra og drenerer ut i kjørespor. Dypt og bredt kjørespor kan gjøre restaureringen utfordrende. Hovedvekten vil derfor legges på å lede vann over kjøresporet og inn i myra på motsatt side, og slik unngå at vann drenerer ut av myra gjennom kjørespor. Det er flere naturlige terskler som kan utnyttes som basis for demninger og pluggjer.
