Oppdragsgiver: Troms og Finnmark fylkeskommune
 Oppdragsnavn: Geologisk inspeksjon tunneler Tromsø
 Oppdragsnummer: 634304-01
 Utarbeidet av: Kristine Birkeli
 Oppdragsleder: Kristine Birkeli
 Dato: 12.01.2022
 Tilgjengelighet: Åpent

Notat Inspeksjonsrapport Geitskartunnelen

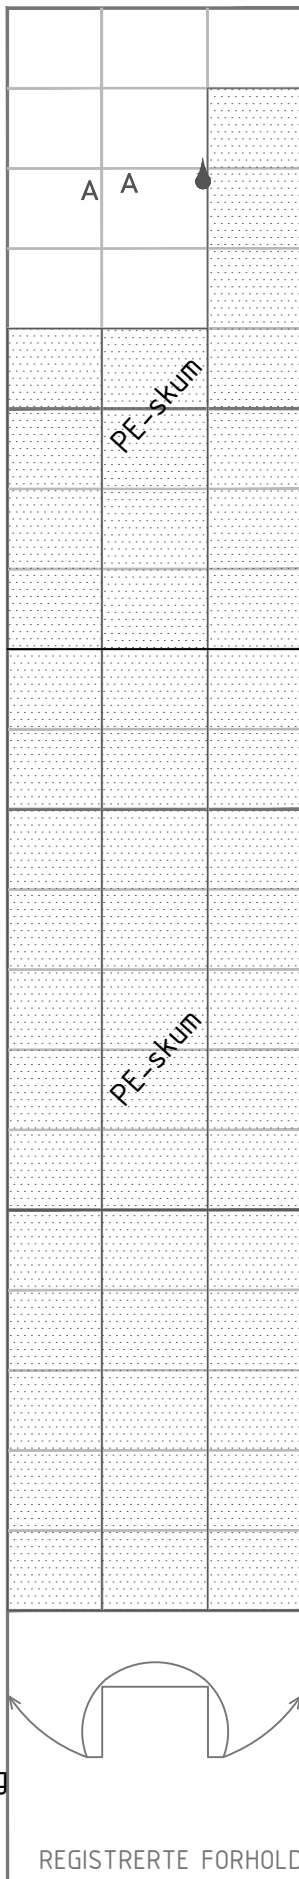
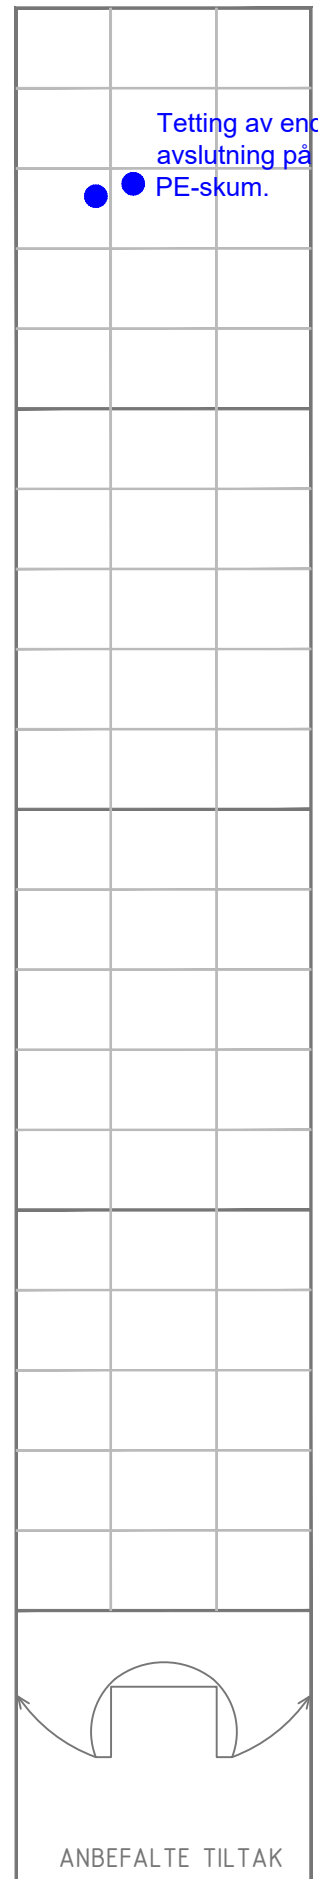
1200
					Dårlig endeavslutning, istapper på enden av PE-skum. Grovkornet granitt.
					1175
					Riss/sprekk i PE-SPR
					1150
					1125
					1100
Bergart					↑ Økende kilometrering
					PEL NR

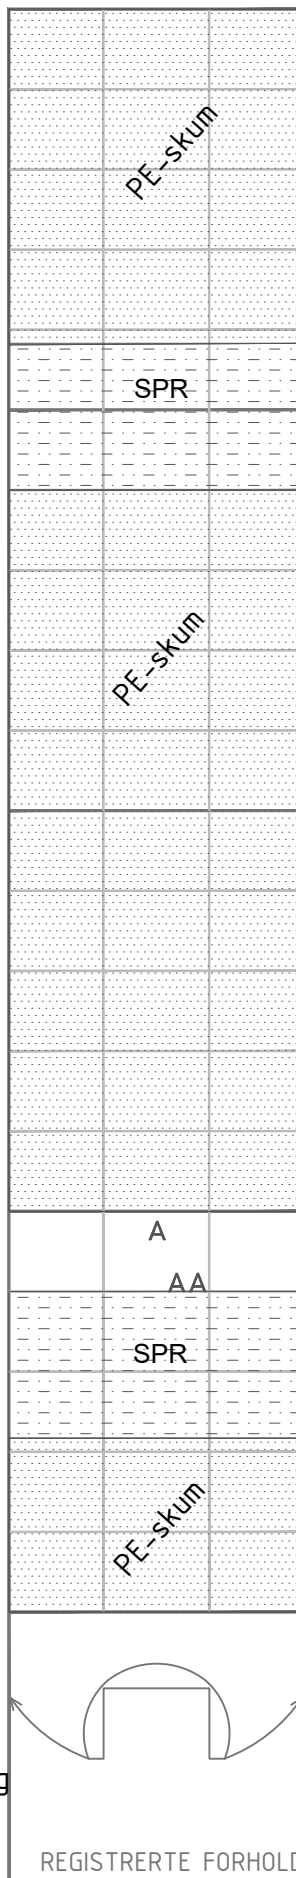
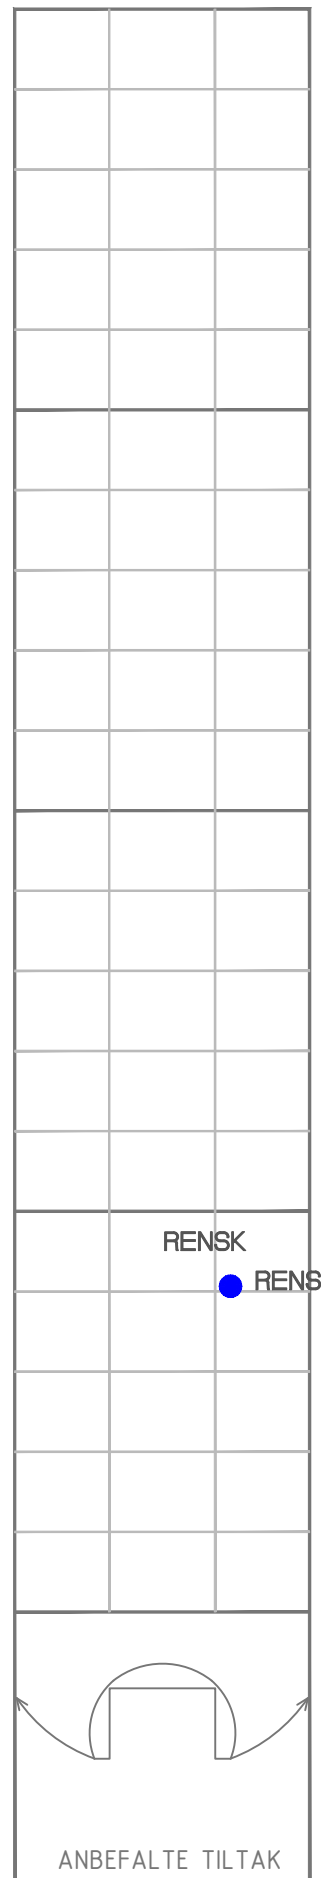
2300
					2275
				Riss i SPR på PE-skum	2250
				Vurder rensk eller bolt	2225
					2200
Bergart				PEL NR
