Bergen kommune

MILJØTEKNISKE GRUNNUNDERSØKELSER OG TILTAKSPLAN FOR FORURENSET GRUNN NYE ESPELAND VBA

Dato: 24.09.2021

| Oppdragsnavn: | Espeland vba Detaljprosjektering |

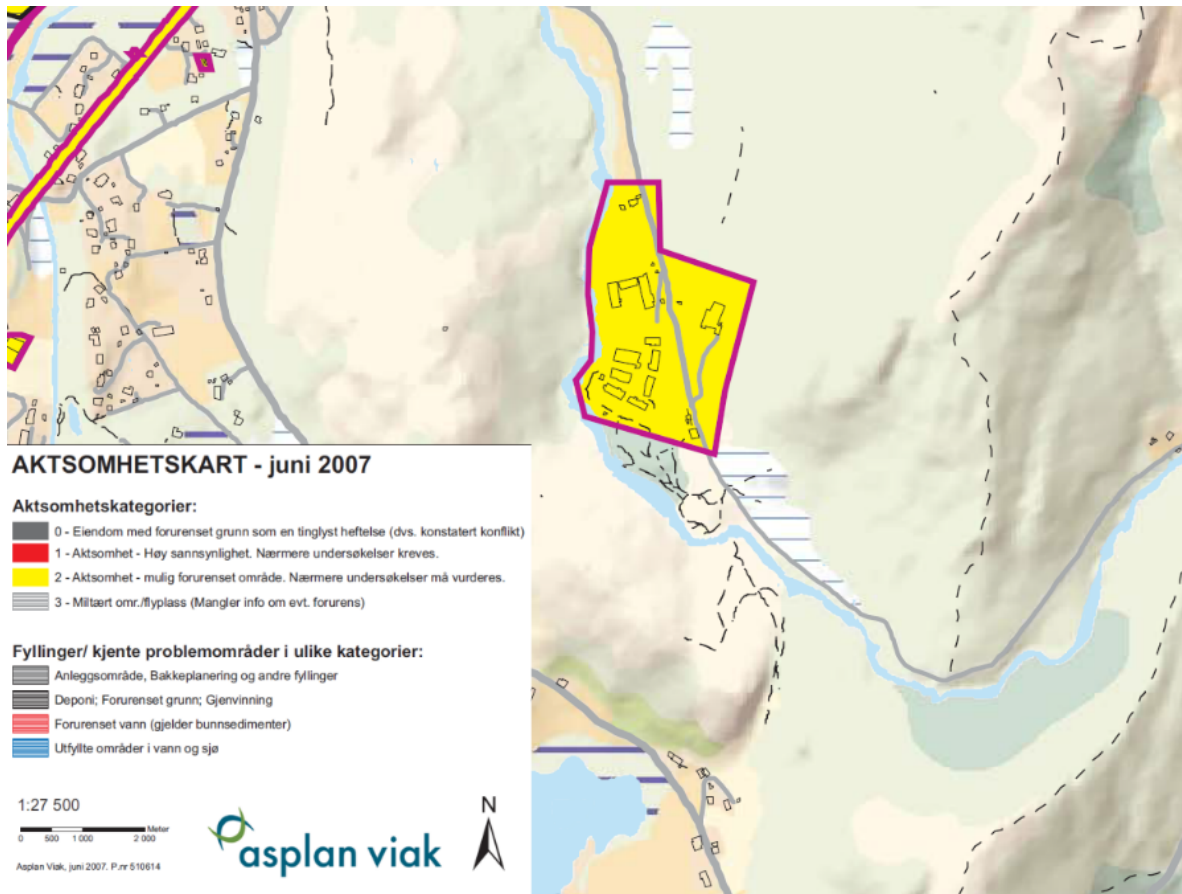
Vi kjenner ikke til at det tidligere er utført miljøtekniske grunnundersøkelser på området. Det er heller ikke registrert forurenset grunn på eller ved tiltaksområdet i Miljødirektoratets database *Grunnforurensning*. Bergen kommune har registrert mistanke om forurenset grunn i deres hensynssonekart fra juni 2007. Området har fått aktsomhetskategori 2, som sier at det er mulig forurenset grunn i området som kreves nærmere undersøkelser (figur 2).

Figur 2: Aktsomhetskart (2007) kategori 2 (gul sone)

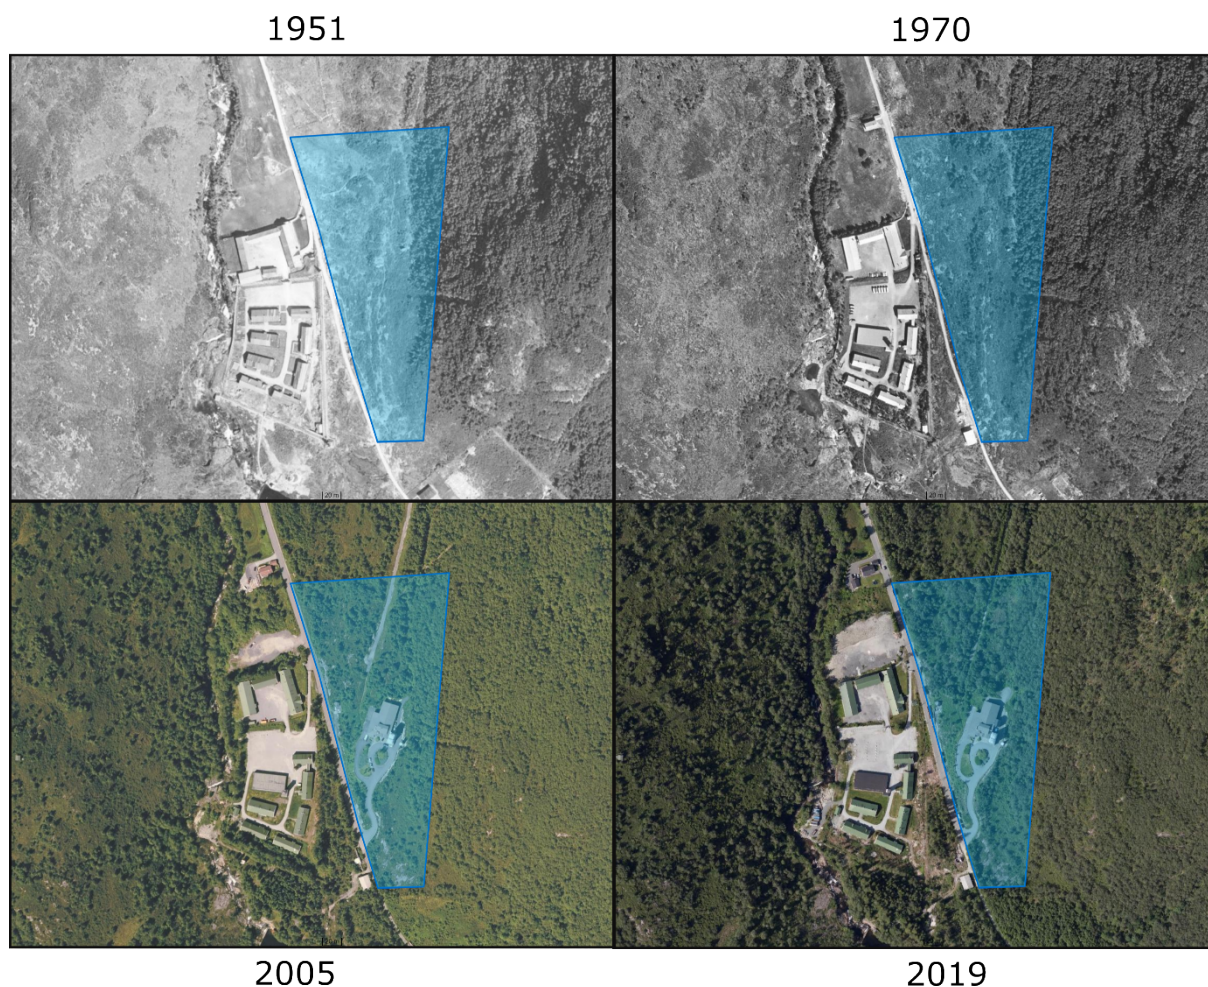
Figur 3

Historiske flyfoto er gjennomgått for å få en oversikt over områdets utvikling (figur 3). Blå farge illustrerer tiltaksområdet. Flyfotoserien viser vannrenseanlegget som blir bygget (foto fra 2005) og en veg på tvers av området i løpet av denne tidsserien. Ellers kan en observere en god del gjengroing av trær i planområdet. Sør for tiltaksområdet kan en skimte russerleiren (1951), som gradvis forsvinner blant vegetasjon. Det har også vært en del aktivitet i Espeland fangeleir vest for tiltaksområdet, langs ved Skåldalselva.

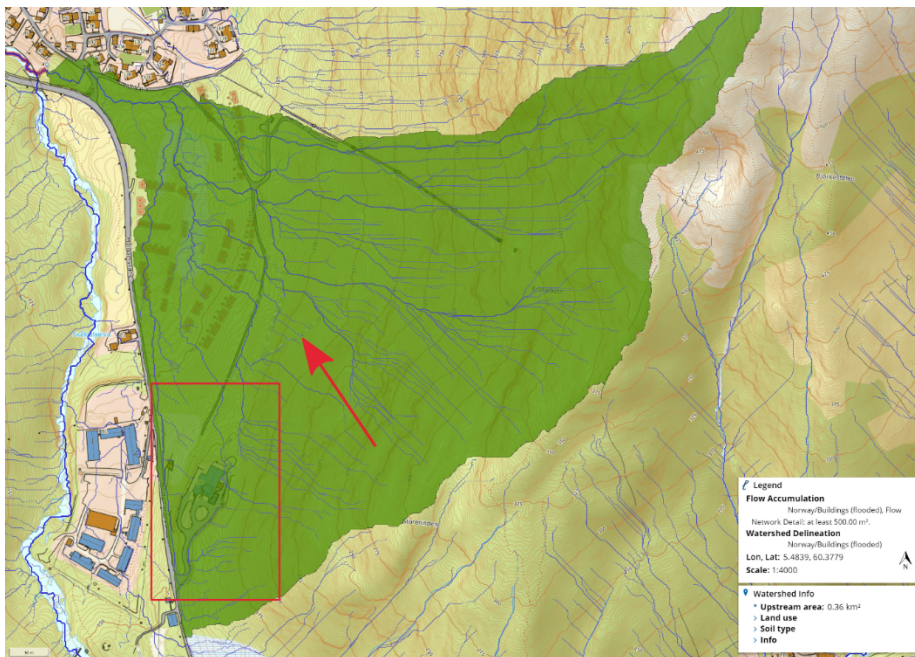
Relieffet i tiltaksområdet er bratt med en skrående retning fra øst mot vest (figur 4). Dreneringsretningen til overflatevannet vil følge helningen og renne ut i myra nord for anlegget, før den så tar veien videre ut i Skåldalselva lengre nord. Anlegget er ca. 150 m unna elva. Det er ingen synlige bekkeløp eller vannoppsamlingssteder på tiltaksområdet. Det er ikke registrert stikkrenner under Moldamyrane vegen i kartet. Denne registreringen kan være feil og det tas dermed forbehold om at informasjonen kan være misvisende. Utbygging og anleggsvirksomhet kan medføre tilførsler av partikler til resipient. Nærmeste resipient er 150 m nedstrøms tiltaksområdet og det er ikke forventet at den vil kunne påvirke resipienten negativt.

Figur 4: Figuren er hentet i fra *Scalgo live*, og viser dreneringsretningen/dreneringsområdet til overflatevannet i området. Rød firkant illustrerer tiltaksområdet, mens rød pil viser dreneringsretningen til overflatevannet.

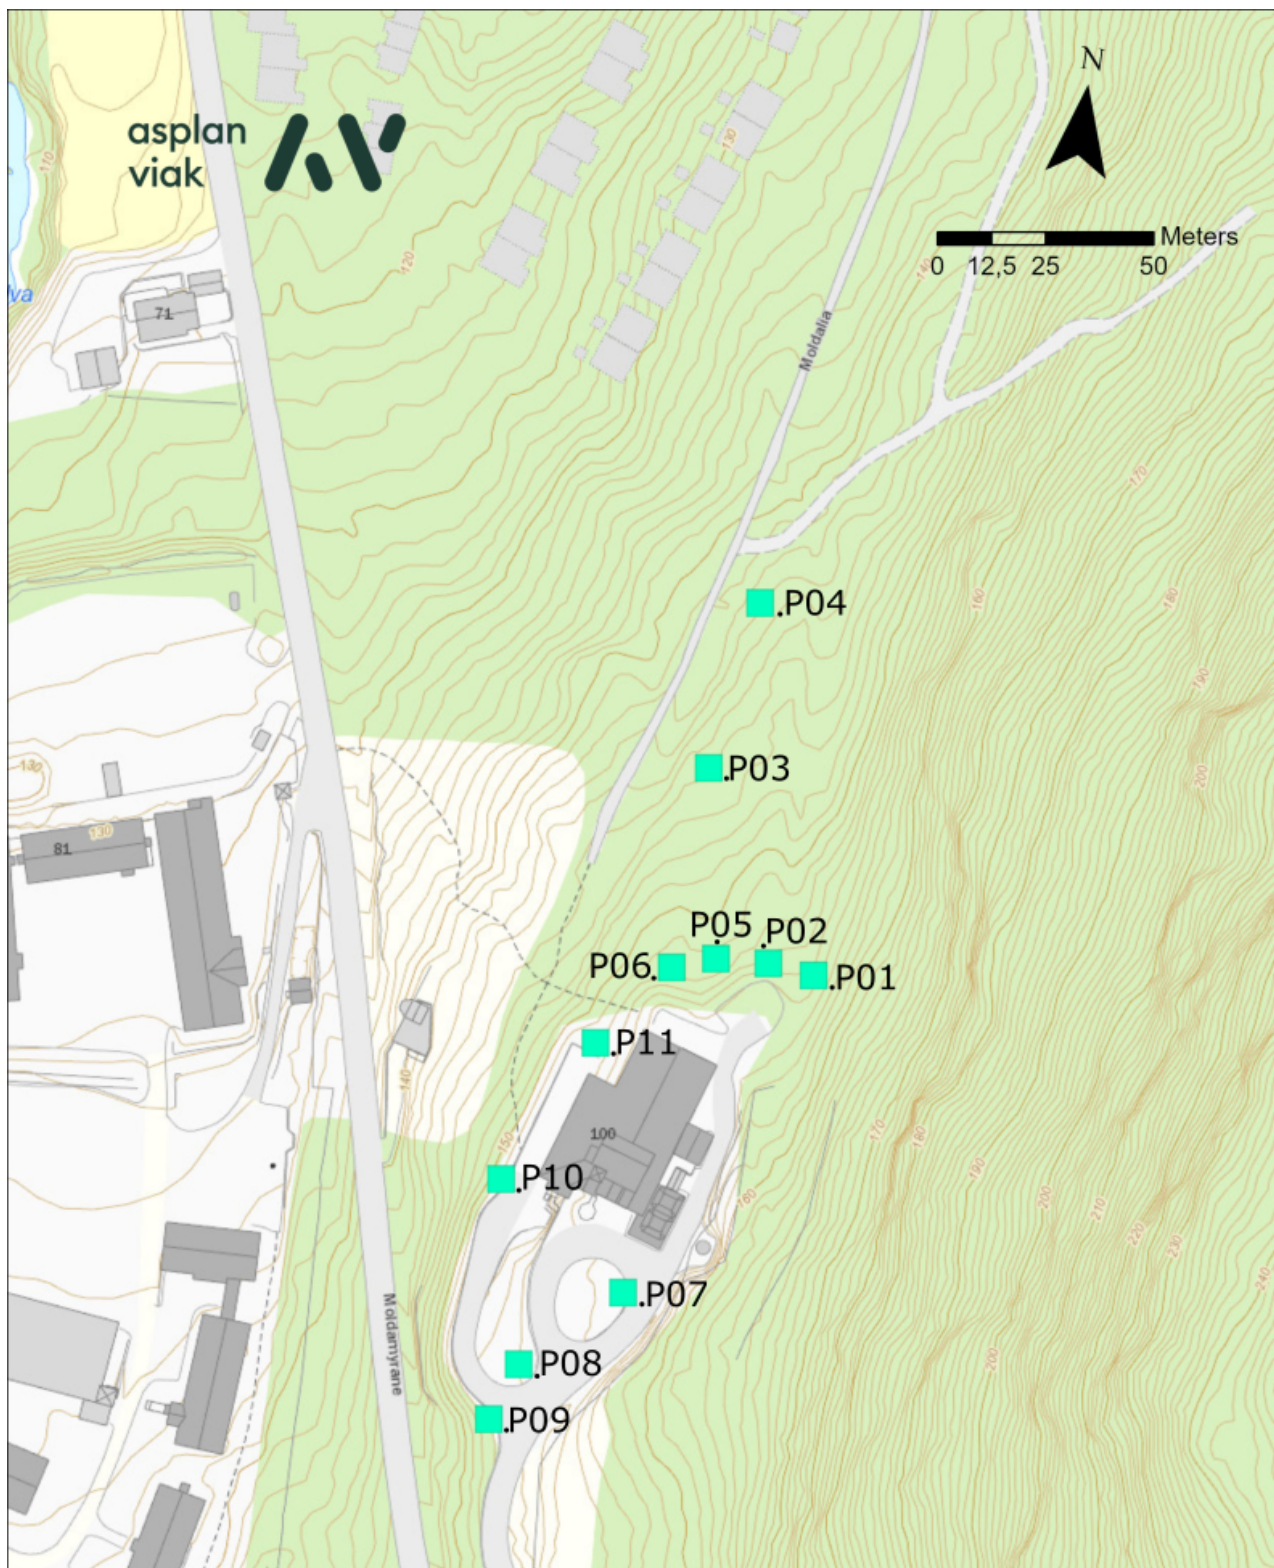
Miljøgeologiske undersøkelser med uttak av jordprøver ble utført av Asplan Viak den 26.08.2021. Endelig plassering til prøvetakingspunktene er vist i figur 6. Det ble tatt ut prøver for den øverste meteren og dypereliggende masser (>1 m under dagens terreng) til tiltenkt gravedyp eller påstøtt fjell. Totalt ble det tatt 17 jordprøver. Tabell 1 beskriver løsmassene på hver lokalitet med illustrerende foto. Koordinatene til prøvepunktene er gitt i tabell 2.

Figur 6: Viser plasseringen til prøvetakingspunktene for Asplan Viaks prøvetaking ved Espeland VBA, Bergen kommune den 26.08.2021.
