15-0148 HØGEBRUA, REPARASJON AV MURVERK

TEKNISK BESKRIVELSE, ARBEIDSBESKRIVELSE

A243024-NOT-KON-002

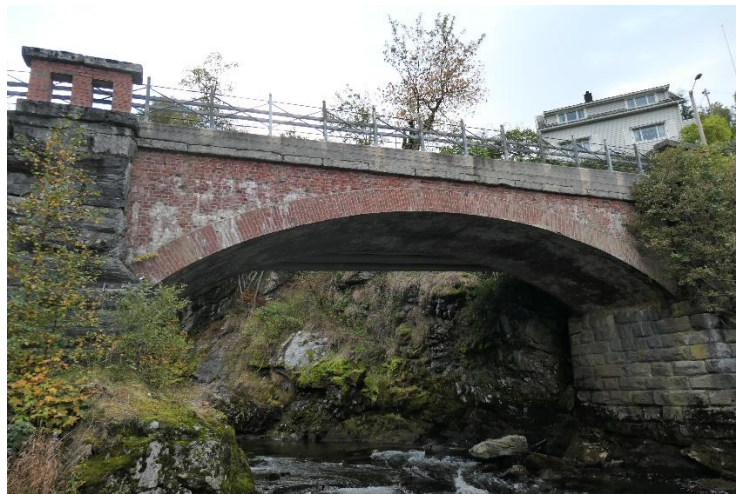
Murverket i hvelvbrua har flere riss/sprekker og enkelte områder hvor teglverket er preget av stor fuktbelastning, samt utfellinger og forvitring av teglstein og mørtelfuger. Det er derfor behov for vedlikeholdstiltak for å sikre bruas bæreevne og forlenge bruas restlevetid.

Figur 1 15-0148 Høgebrua - Hvelvbru sett fra nedstrøms side

Oppdraget beskrevet i denne arbeidsbeskrivelsen gjelder reparasjoner av murverket, dvs. i hovedsak utbedring av teglverk og fuger.

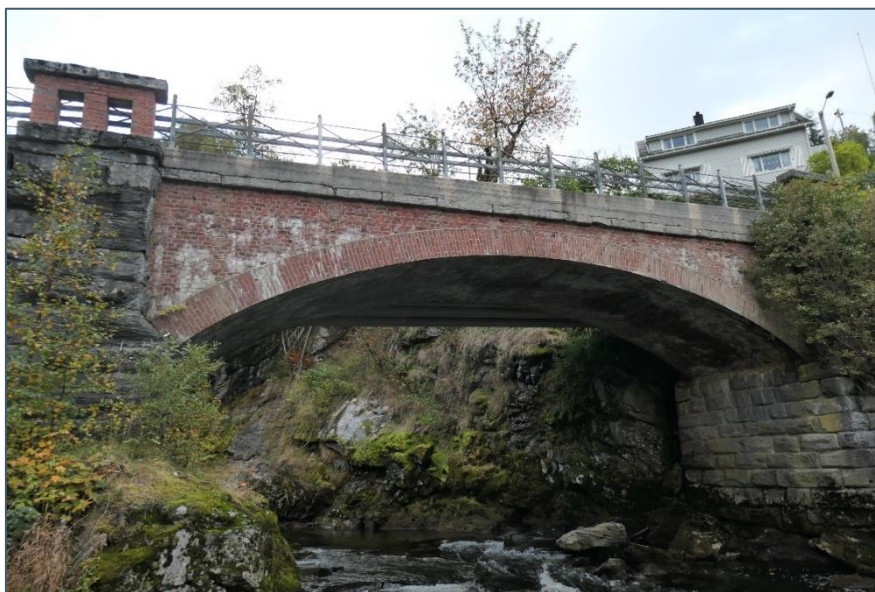
Figur 3 Loddrett sidevegg nedstrøms står på buet hvelv

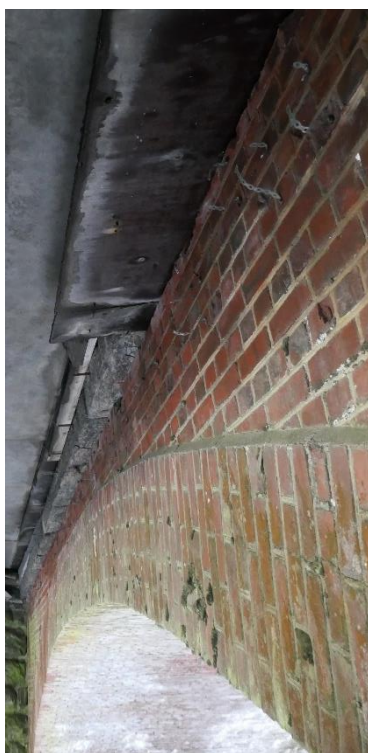
Figur 6 Loddrett sidevegg oppstrøms står på buet hvelv.

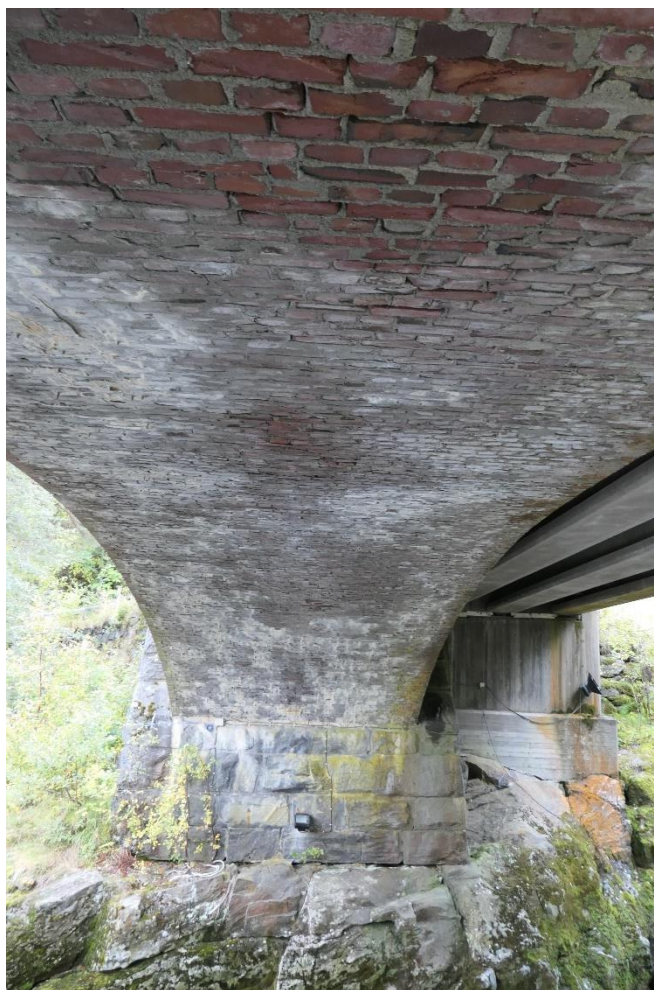
Figur 7 Underside hvelv

- > Reparasjon i underkant av hvelvflate med følgende omfang:
 - > Forsiktig rensing av murverksoverflater i underside hvelv med lavtrykkspyling
 - > Utskiftning av enkeltstein med skader ved riss/sprekk på underside hvelv langs kanten samt innbygging av fugearmering i denne lokasjon, inkludert lokal understøtting for nye stein i forbindelse med fjerning og gjenmuring, hvor dette er nødvendig.

- > Innbygging av fugearmering i riss i underside hvelv. Gjelder riss som ligger sirka midt i hvelvets bredde.

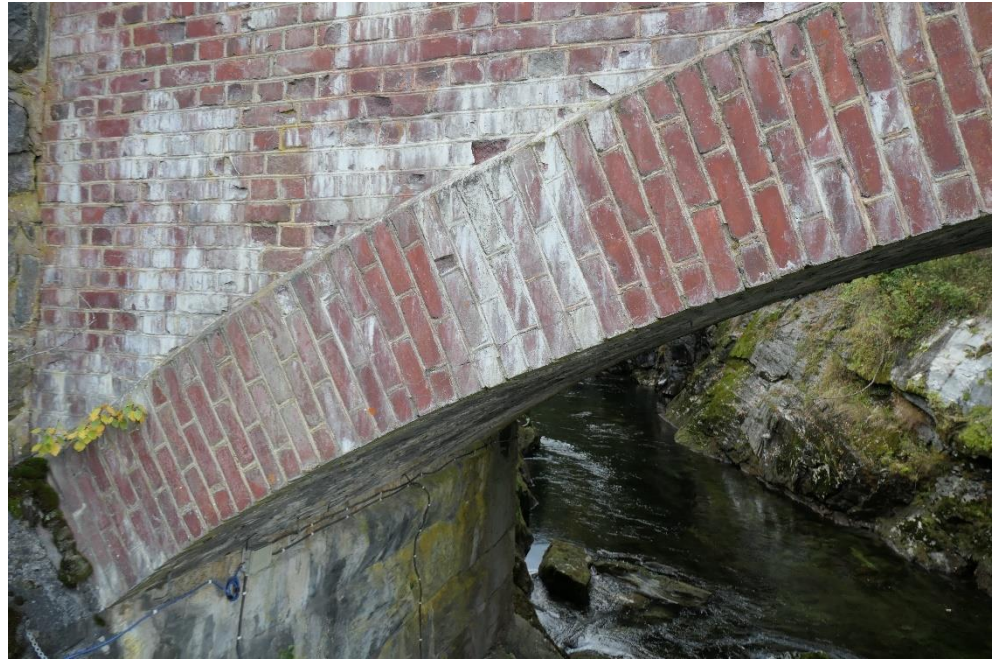
Figur 8 Hvelvkant

- > Reparasjon av fuger på vertikal hvelvkant i fasade i nedstrøms og oppstrøms side, lokalt i områder med skader.
- > Reparasjon og utfylling av fuger på underside hvelv.
- > Eventuelt også mørtelreparasjon av enkeltstein med skader i hvelvets underside.
- > Reparasjon etter gjenstående forskalingsbord i topp av sidevegg i oppstrøms side.
 - > Fjerning av gjenstående forskalingsbord etter ombygging i 1996.
 - > Muring ved topp vegg om fjerning av forskalingsbord åpner hull i vegg
- > Øvrige arbeider:
 - > Reparasjon av fuger på tilgjengelige natursteinsvegger i dagen på begge landkar
 - > Fjerning av gress og begroing ved buefot og sidevegger
