InnholdsfortegnelseProsjekt navn:
HordanestunetDato:
20.05.2021

Prosjekt navn:
Hordanestunet

Filmet for en tilstandsvurdering.

Er gamle plast rør som har fått sprekker i flere skjøter og gren stykker som må utbedres, har også sett på septiktank hvor vann nivå ligger under nivå på rør ut av tank. Så her er det sannsynligvis en lekkasje i 2 av 3 tanker til slamavskiller som er produsert i betong. Her er konklusjonen at den er utdatert, og behovet av ny septiktank er nødvendig.

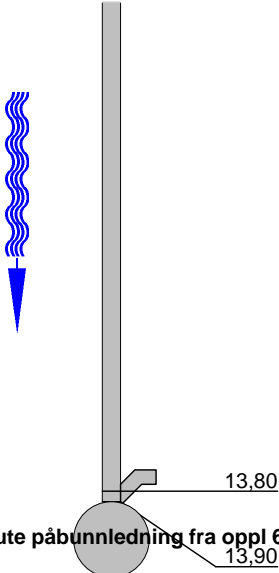
<p>Gren ute påbunnledning fra oppl 6</p>	<p>Tilkopling Prefabrikkert grenrør. 09 Kl., Grener innpå fra venstre, mot høyre.</p> <p>Inspeksjon fullført V/gren innpå bunnledning.</p>

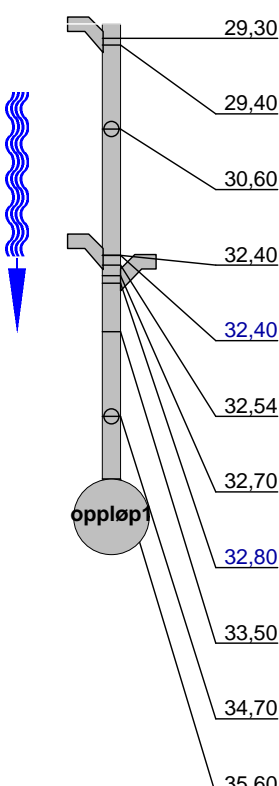
Anmerkning : **Filmet fra demontert toalett, er 2 svanker hvor en har en vannsamling på opptil 25% og på 5%, vider utover er det en sprekk i et gren stykke som må utbedres.**

29,30	Tilkopling Prefabrikkert grenrør. 03 Kl., Grener innpå fra høyre, mot venstre.	
29,40	Dimensjonsendring til 125	
30,60	Tilkopling Prefabrikkert grenrør. 12 Kl., I topp	
32,40	Tilkopling Prefabrikkert grenrør. 03 Kl.	
32,40	Sprukket rør, sprekkene er åpne/løse teglstein, fra 02 til 08 Kl., Kompleks	001543__oppløp1_Wc 1etg rom 1_2105202121052021.jpg
32,54	Retningsendring 03 Kl., Retningsendring forårsaket f eks ved styrt boring, Svakt mot høyre.	
32,70	Tilkopling Prefabrikkert grenrør. 09 Kl.	
32,80	Forskjøvet skjøt forskyvningen er mellom halve og hele rørtykkelsen, fra 12 til 12 Kl., Lengdeforskjøvet	
33,50	Retningsendring 06 Kl., Prefabrikkert bend, Nedover i oppløp 1	
34,70	Tilkopling Andre, 12 Kl., Stakeluke u-etg, oppløp 1	001755__oppløp1_Wc 1etg rom 1_2105202121052021.jpg
35,60	Inspeksjon fullført I bend hvor den flater ut på bunnledning.
