Prosjekt sideProsjekt navn:
Ortun Skole-ØA-230317

Rørinspeksjonen er utført ifølge, NORVAR - Prosjektrapport 145/2005
Vekting av observasjoner ifølge, NORVAR - Rapport 150/2007

Rapport fra inspeksjon

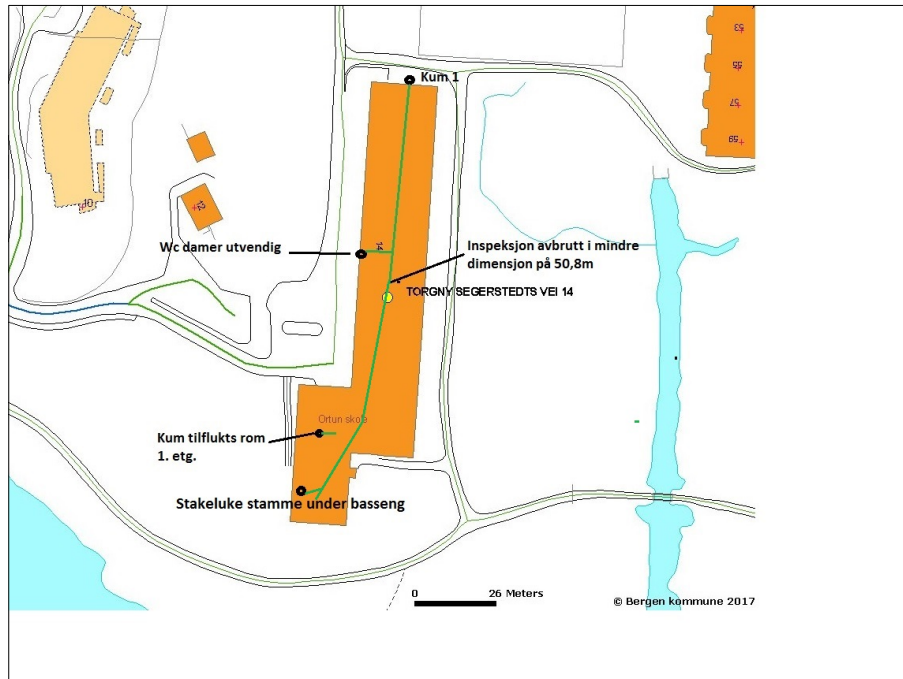
Foto: Skisse.jpg
Om, Start inspeksjon -

Anmerkning : **Rørstrekket er sterkt påvirket av korrosjon/rust. Har trolig vannfyllinger, stor vannførinhg. Inspeksjon avbrutt i mindre dimensjon, trolig 125mm på 50,8m**

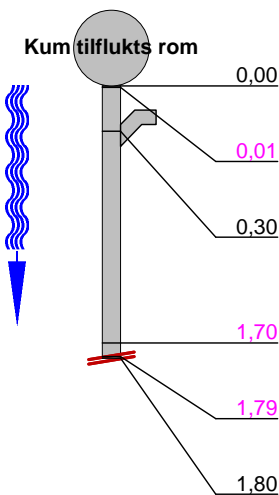
Anmerkning :	Rørstrekket er sterkt påvirket av korrosjon/rust. Rustklump i bunn ved gren hovedrør. Inspeksjon avbrutt i gren hovedrør. Mye damp i røret, ser lite
--------------	---

0,00	Start inspeksjon -	Skisse.jpg
	0,01	S1 Korrosjon/Slitasje, Manglende tilslag (rørveggen er sterkt påvirket), I støpejernsrør er det kraftig rustangrep, fra 12 til 12 Kl., Start	
	0,30	Tilkopling Prefabrikkert grenrør. fra 03 til 09 Kl., vi går høyre	
	1,70	Hindring, reduksjon i tverrsnittsareal er mellom 15-30%, fra 05 til 07 Kl., Andre, korrosjon/rust	
	1,79	E1 Korrosjon/Slitasje, Manglende tilslag (rørveggen er sterkt påvirket), I støpejernsrør er det kraftig rustangrep, fra 12 til 12 Kl., Ende	
	1,80	Inspeksjon avbrutt Andre, i ved gren hovedrør	2_SI_WorkNumber_S_Seccionn ame_Kum tilflukts romUt27032017141054_A.jpg

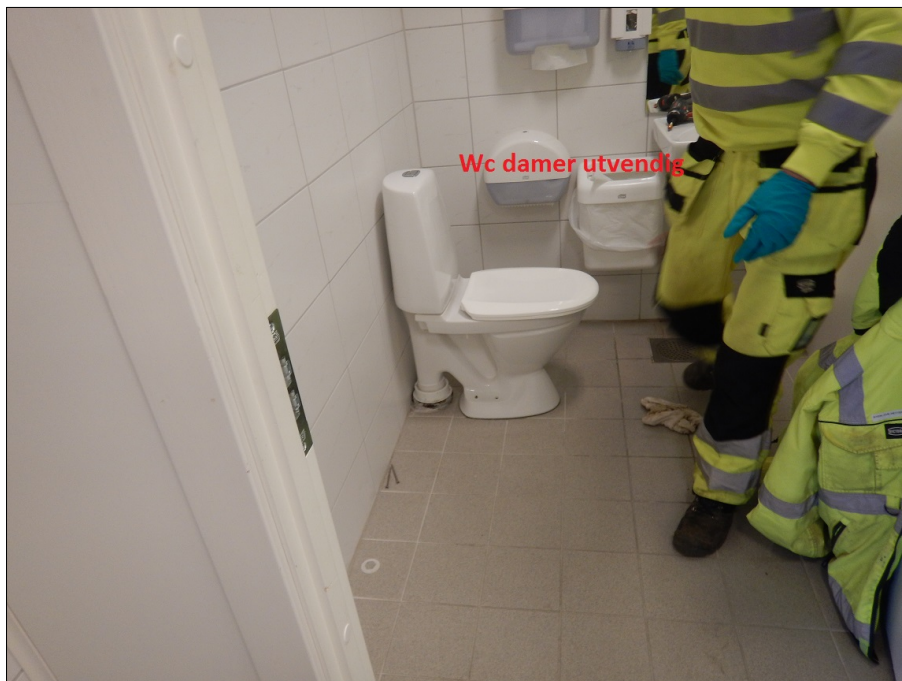
Foto: Wc damer utvendig.JPG
Om, Start inspeksjon -

Anmerkning :	Rørstrekket er sterkt påvirket av korrosjon/rust. Varmt vann i røret noe dugg på kamera
--------------	--

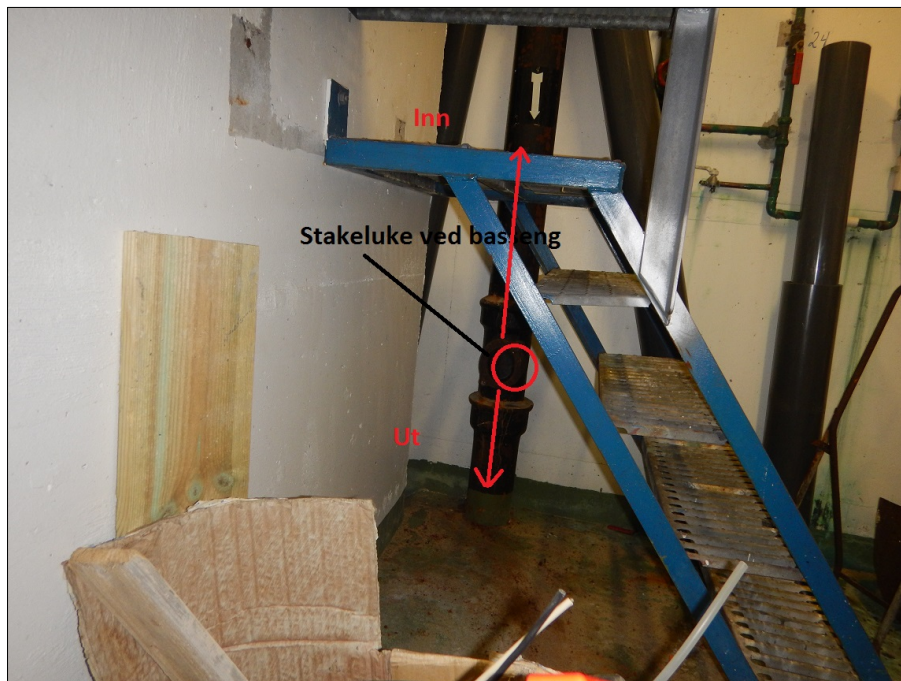
Foto: Stakeluke ved basseng.JPG
Om, Start inspeksjon -

Anmerkning : **Rørstrekket er sterkt påvirket av korrosjon/rust. Rustklumper i bunn og mange vannfyllinger.**

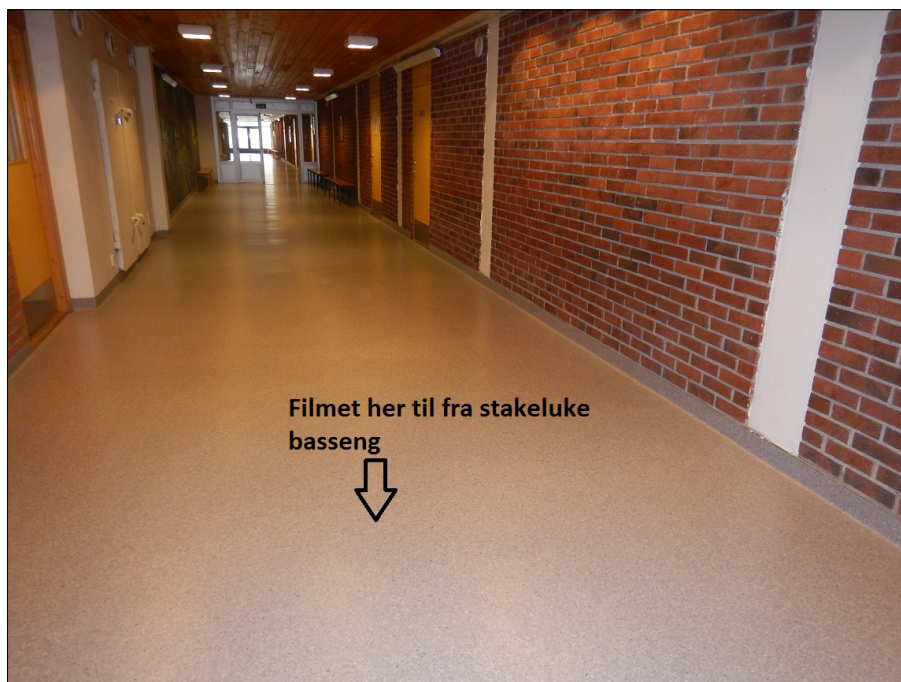
Foto: Avslutt filming fra stakeluke basseng.JPG
Om, Start inspeksjon -

<p>56,90 E1 Korrosjon/Slitasje, Manglende tilslag (rørveggen er sterkt påvirket), I støpejernsrør er det kraftig rustangrep, fra 12 til 12 Kl., Ende</p> <p>Inspeksjon fullført I hovedrør. Tom for stakefjær.</p>

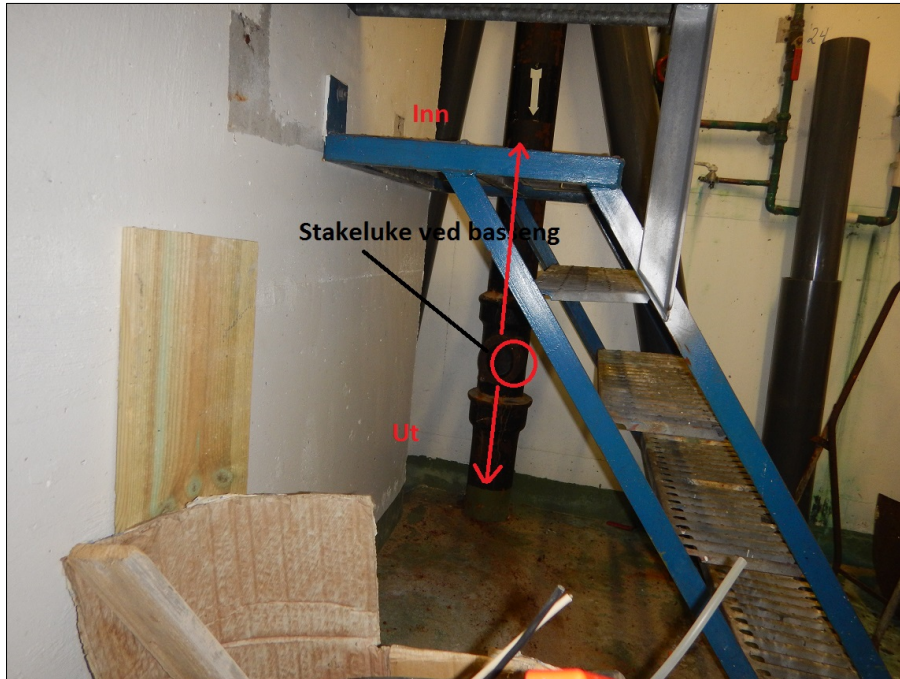
Foto: Stakeluke ved basseng.JPG
Om, Start inspeksjon -

Anmerkning : **Soilrøret er sterkt påvirket av korrosjon/rust. Rustklumper i bunn.**
