Strekkeoversikt

Prosjektnavn		
Brønnerød Frydenberg Kartlegging 2021_02_02		02.02.2021

Strekkinspeksjon - 02.02.2021 - 22641

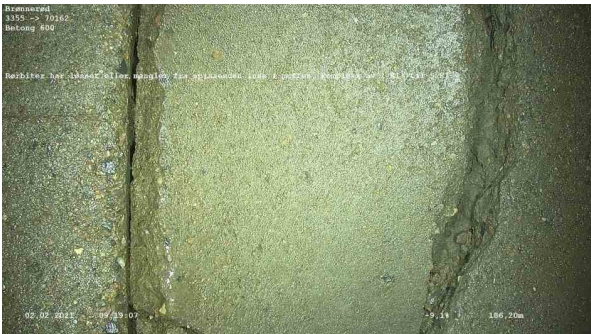
22641_3355_70162_Brønnerød_020221_090048_004.jpg,
00:15:29, 186.20m
Rørbiter har løsnet eller mangler fra spissenden inne i muffen, kompleks av 1 Kl. til 5 Kl.

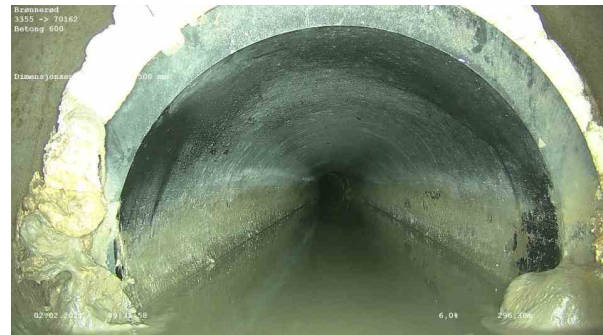
22641_3355_70162_Brønnerød_020221_090048_007.jpg,
00:26:02, 296.30m
Dimensjonsendring til, S 500 mm

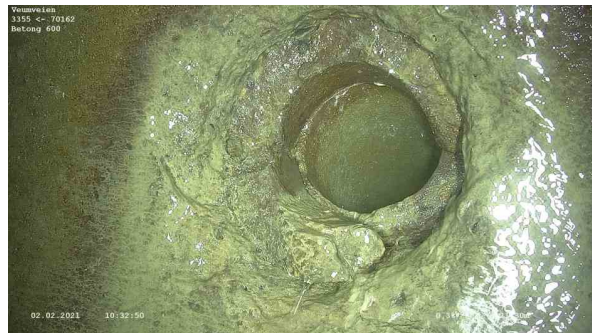
121.30		IR1	Innstikk reduserer tverrsnittsarealet med 5 % eller mindre av 1 Kl. til 2 Kl.	00:07:50	22641_ 3355_7 0162_V		15 %
166.20		TK-SK	Tilkopling. Sadelgren med kjerneboret hull på 11 Kl.	00:11:09	22641_ 3355_7 0162_V		15 %

22641_3355_70162_Veumveien_020221_102428_010.jpg,
00:07:50, 121.30m
Innstikk reduserer tverrsnittsarealet med 5 % eller mindre av 1 Kl. til 2 Kl.

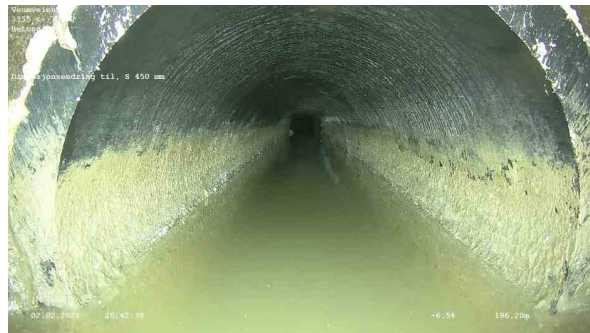
22641_3355_70162_Veumveien_020221_102428_014.jpg,
00:14:45, 196.20m
Dimensjonsendring til, S 450 mm / Mindre dim

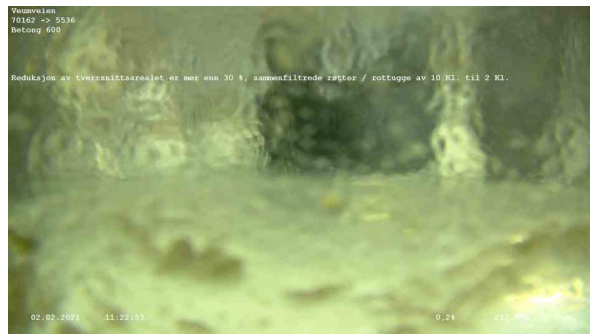
69818_70162_5536_Veumveien_020221_110309_019.jpg,
00:17:27, 212.90m
Reduksjon av tverrsnittsarealet er mer enn 30 %, sammenfiltrede røtter / rottugge av 10 Kl. til 2 Kl.

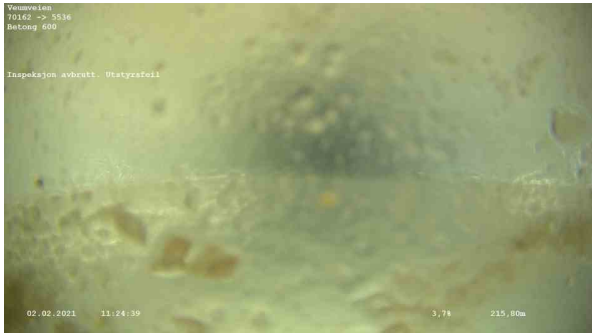
69818_70162_5536_Veumveien_020221_110309_020.jpg,
00:18:30, 215.80m
Inspeksjon avbrutt. Utstyrsfeil / Smuss på linsa

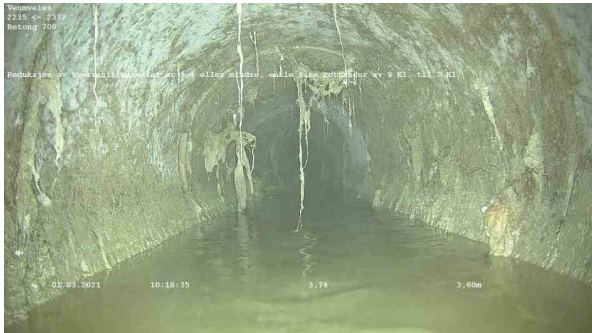
25589_2235_2372_Veumveien_010321_101747_039.jpg,
00:00:37, 3.60m
Reduksjon av tverrsnittetsareale er 5 % eller mindre, enkle fine rottråder av 9 Kl. til 2 Kl.

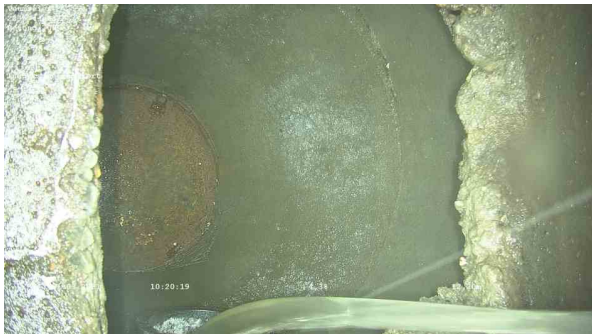
25589_2235_2372_Veumveien_010321_101747_041.jpg,
00:01:44, 12.20m
Inspeksjon fullført

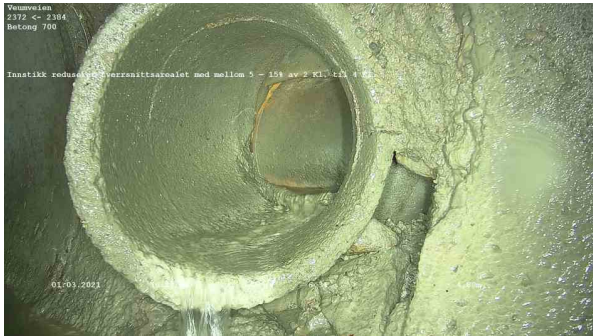
25610_2372_2384_Veumveien_010321_102204_042.jpg,
00:00:36, 4.80m
Innstikk reduserer tverrsnittsarealet med mellom 5 – 15% av 2 Kl. til 4 Kl.

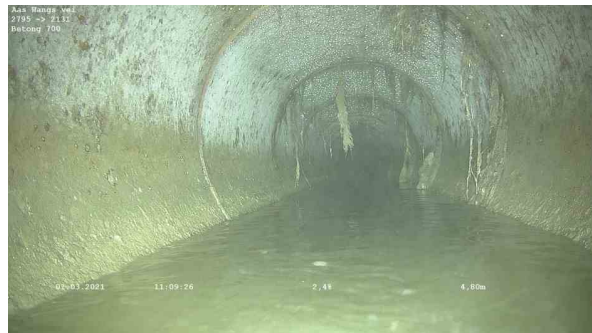
25607_2795_2131_Aas Wangs vei_010321_110810_047.jpg, 00:00:47, 4.80m
Reduksjon av tverrsnittsarealet er 5 % eller mindre, enkle fine rottråder av 10 Kl. til 2 Kl.

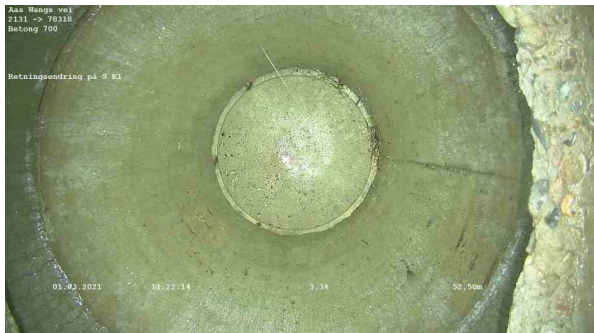
25609_2131_78318_Aas Wangs
vei_010321_111533_054.jpg, 00:04:21, 52.50m
Retningsending på 9 Kl. / Kum ikke på kart

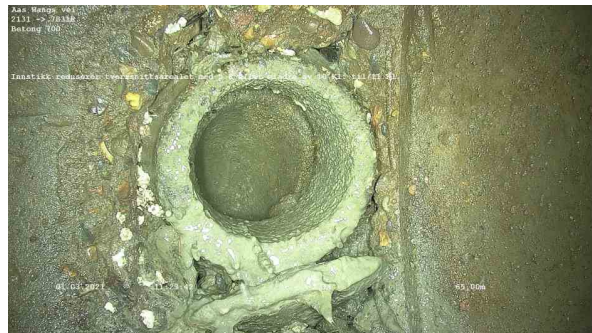
25609_2131_78318_Aas Wangs
vei_010321_111533_055.jpg, 00:05:34, 65.00m
Innstikk reduserer tverrsnittsarealet med 5 % eller mindre av 10 Kl. til 11 Kl.

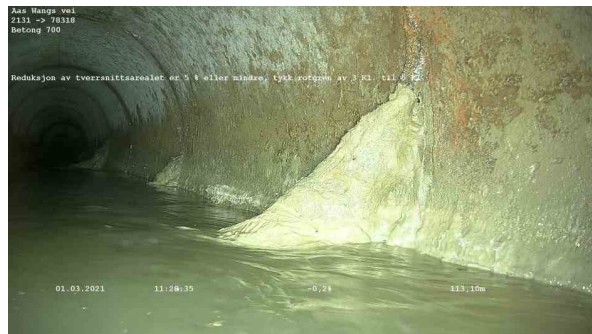
25609_2131_78318_Aas Wangs
vei_010321_111533_057.jpg, 00:09:26, 113.10m
Reduksjon av tverrsnittsarealet er 5 % eller mindre, tykk rotgren av 3 Kl. til 5 Kl.

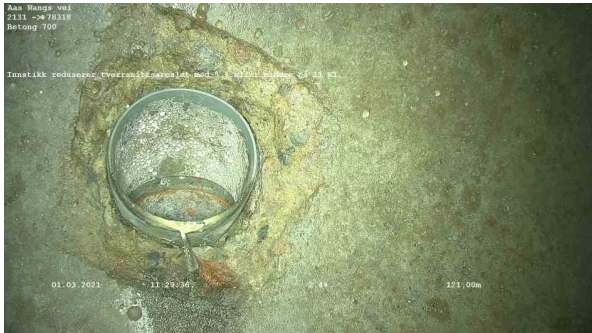
25609_2131_78318_Aas Wangs
vei_010321_111533_058.jpg, 00:10:12, 121.00m
Innstikk reduserer tverrsnittsarealet med 5 % eller mindre på
11 Kl.

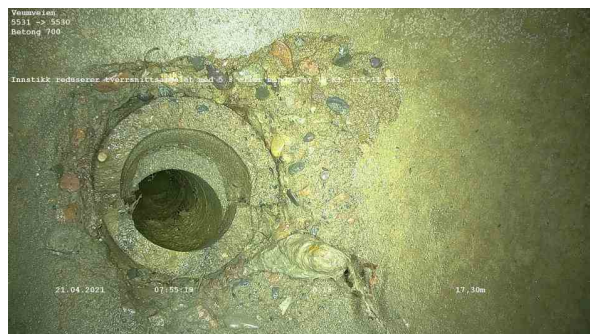
14_5531_5530_Veumveien_210421_075303_061.jpg,
00:01:42, 17.30m
Innstikk reduserer tverrsnittsarealet med 5 % eller mindre av 10 Kl. til 11 Kl.

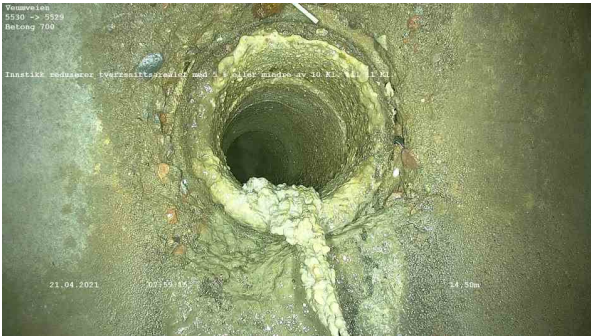
26066_5530_5529_Veumveien_210421_075810_064.jpg,
00:01:00, 14.50m
Innstikk reduserer tverrsnittsarealet med 5 % eller mindre av 10 Kl. til 11 Kl.

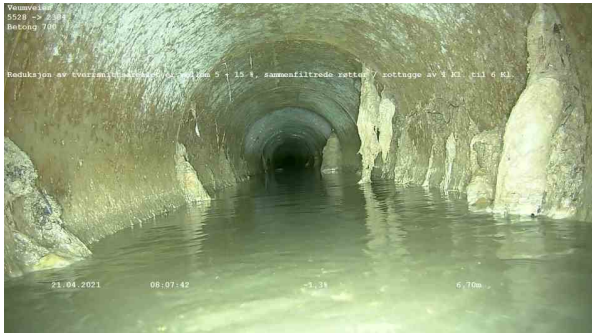
25523_5528_2384_Veumveien_210421_080651_068.jpg,
00:00:39, 6.70m
Reduksjon av tverrsnittets areal er mellom 5 - 15 %, sammenfiltrede røtter / rottugge av 1 Kl. til 6 Kl.

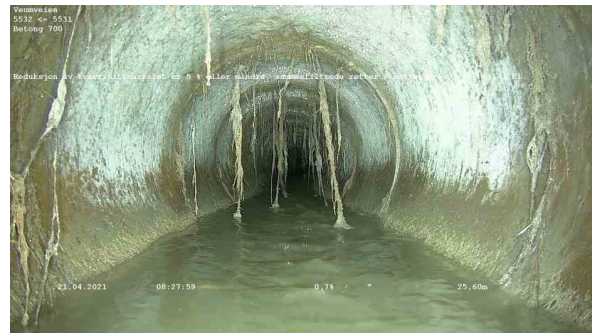
26064_5532_5531_Veumveien_210421_082545_071.jpg,
00:01:39, 25.60m
Reduksjon av tverrsnittsarealet er 5 % eller mindre, sammenfiltrede røtter / rottugge av 9 Kl. til 3 Kl.

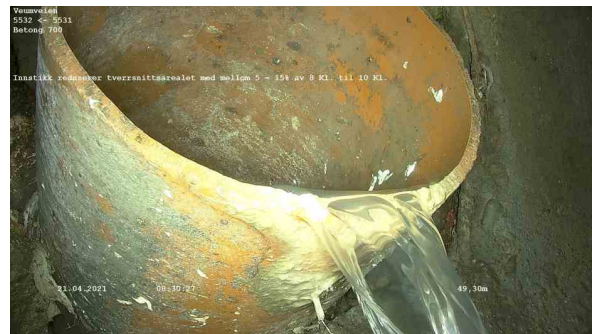
26064_5532_5531_Veumveien_210421_082545_073.jpg,
00:03:30, 49.30m
Innstikk reduserer tverrsnittsarealet med mellom 5 – 15% av 8 Kl. til 10 Kl.

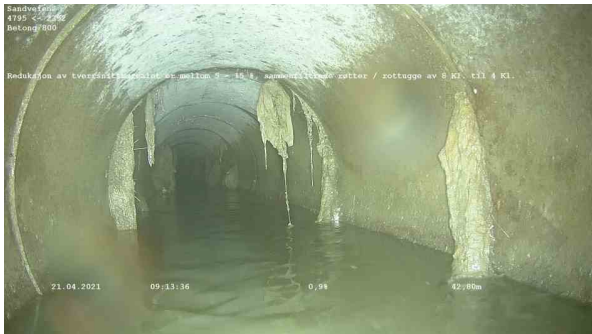
25547_4795_2352_Sandveien_210421_090945_080.jpg,
00:03:10, 42.80m
Reduksjon av tverrsnittsarealet er mellom 5 - 15 %, sammenfiltrede røtter / rottugge av 8 Kl. til 4 Kl.

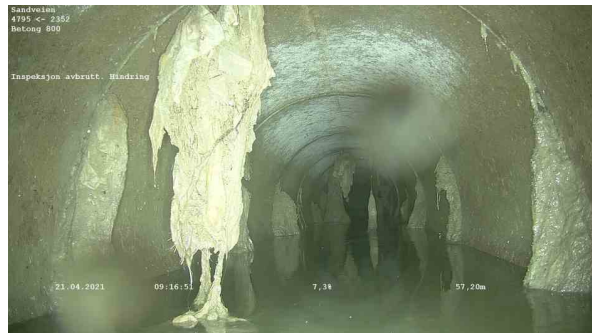
25547_4795_2352_Sandveien_210421_090945_083.jpg,
00:05:09, 57.20m
Inspeksjon avbrutt. Hindring / Røtter
