LORAN-C

Miljøgeologisk grunnundersøkelse og tiltaksplan for graving i forurenset grunn

PROSJEKTNR. 710218/LORAN-C

RAPPORTNR. 0915/2023/EF-SØF

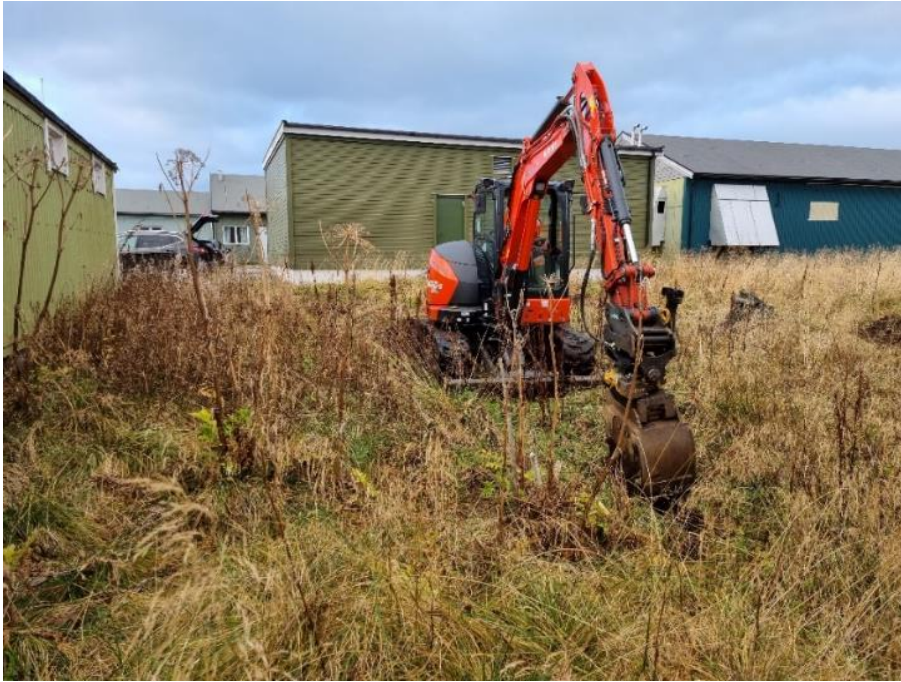
Det ble gravd 8 prøvesjakter, med vist plassering av prøvepunkter i Figur 2-3/ Figur 2-9. Hver prøvesjakt ble gravd ned til antatt naturlige masser. I to av prøvesjaktene (P1 og P2) ble det registrert en svak lukt av olje/diesel i masser ca. en meter under terrengoverflaten. I prøve P5 ble det registrert enkelte avfallsfraksjoner i toppmassene, men ingen lukt. I øvrige prøvesjakter ble det ikke registrert lukt eller synlig avfall. I prøvesjakt P1 ble det registrert grunnvann fra ca. 0,8 meter under terrengoverflaten. I de andre prøvesjaktene sto grunnvannet ca. 1,5 meter under terrengoverflaten. Generelt ble det registrert lite avfall i de undersøkte massene. Bilde fra prøvegravingen er vist i Figur 2-4 og Figur 2-5.

Figur 2-4. Fra graving av prøvesjakter bak verksted/garasjebygg. Foto: Multiconsult.

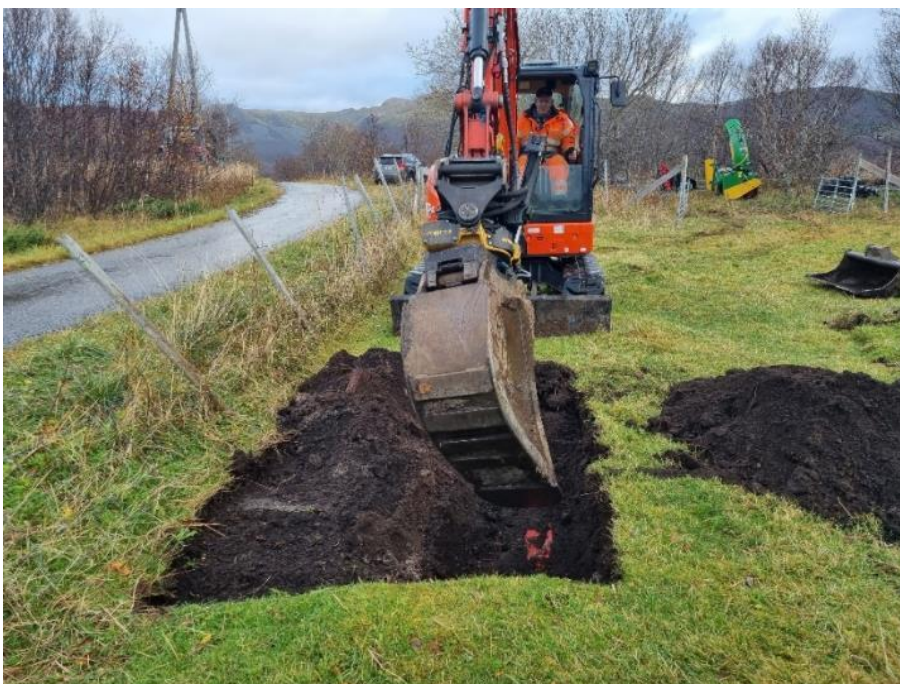
Det ble tatt ut prøver av masser under nedgravd høyspentkabel på jorde/beite, se plassering av prøvepunkter i Figur 2-13. Det ble tatt ut prøver fra fire prøvepunkter fordelt over en strekning på ca. 400 meter. Det ble ikke registrert lukt eller synlig forurensning av massene. Kabelen er stedvis dekket med teglstein. Bilde fra prøvegraving er vist i Figur 2-14 og Figur 2-15.

Figur 2-14. Fra graving av prøvesjakt P11, masser under oljefylt høyspentkabel. Foto: Multiconsult

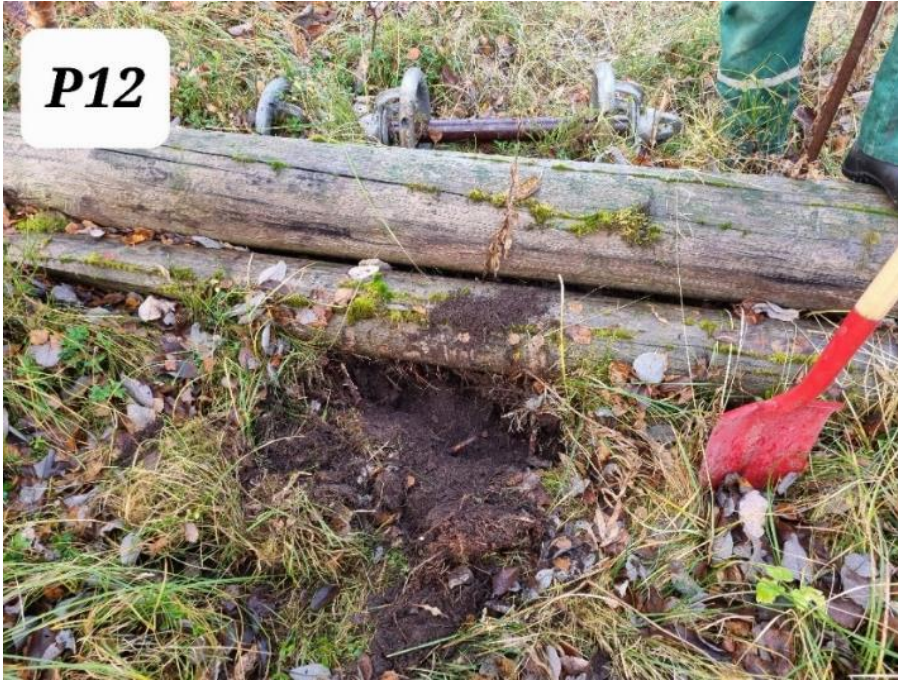
Det ble tatt ut til sammen 4 prøver fra lagerplass for impregnerte stolper, se plassering av prøvepunkter i Figur 2-16. Prøve P12 ble tatt av masser under stolpene (0 – 0,2 meter under terrengoverflaten). Bilde fra prøvepunkt P12 er vist i Figur 2-17. De tre andre prøvene ble tatt foran og på siden av lagerplassen. Det ble ikke registrert lukt eller synlig forurensning av massene.

Figur 2-17. Fra prøvetaking av masser under lagerplass for impregnerte stolper. Foto: Multiconsult.
