# Svalbard museum

Miljøkartleggingsrapport

DATO / REVISJON: 09.11.2022 / 00

DOKUMENTKODE: 10246718-01-RIM-RAP-001

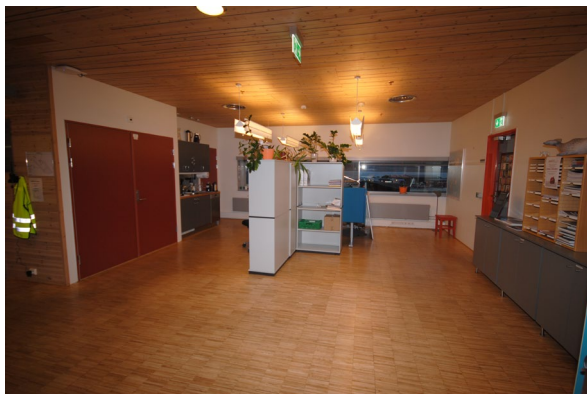
Gulvbelegg i tredje etasje var hovedsakelig parkett, se Figur 4.

Figur 4: Kontorlokalet i tredje etasje, med parkettgulv.
