NYTT HELGELANDSSYKEHUS - FASADEREHABILITERING

BEFARINGSNOTAT – BYGNINGSFYSIKK OG ENERGI

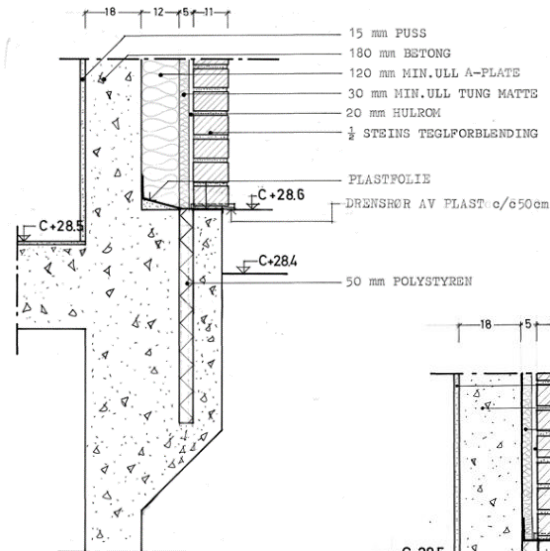
Vegg med vertikale bånd som stikker noe ut av fasade, med bakenforliggende betong, generelt:

- Teglstein
- 20 mm luftesjikt
- 30 mm murplate
- 120 mm isolasjon
- 180 mm betong
- Pussjikt

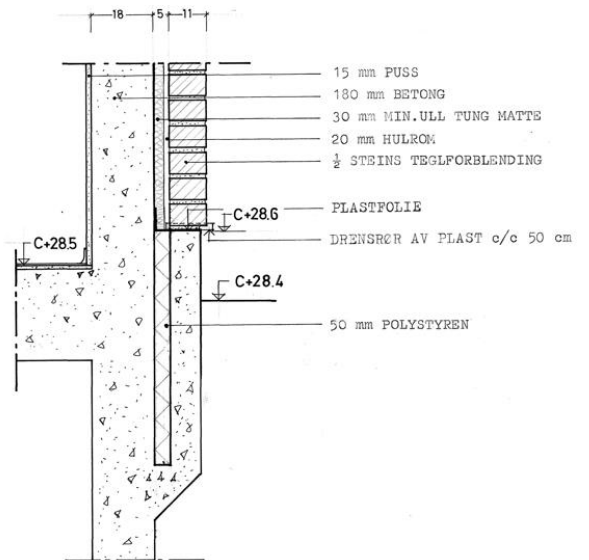
Vegg med bakenforliggende betong, generelt over vindu:

- Teglstein
- 20 mm luftesjikt
- 30 mm murplate
- 180 mm betong
- Pussjikt

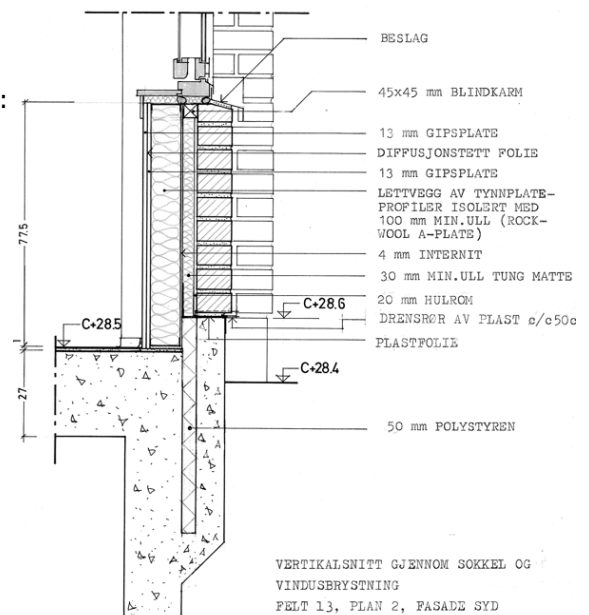
Vegg med isolert bindingsverk under vindu, generelt:

- Teglstein
- 20 mm luftespalte
- 30 mm murplate
- Vindsperrerjikt (internit)
- 100 mm isolert stendervegg
- Gipsplate
- Dampsperre
- Gipsplate

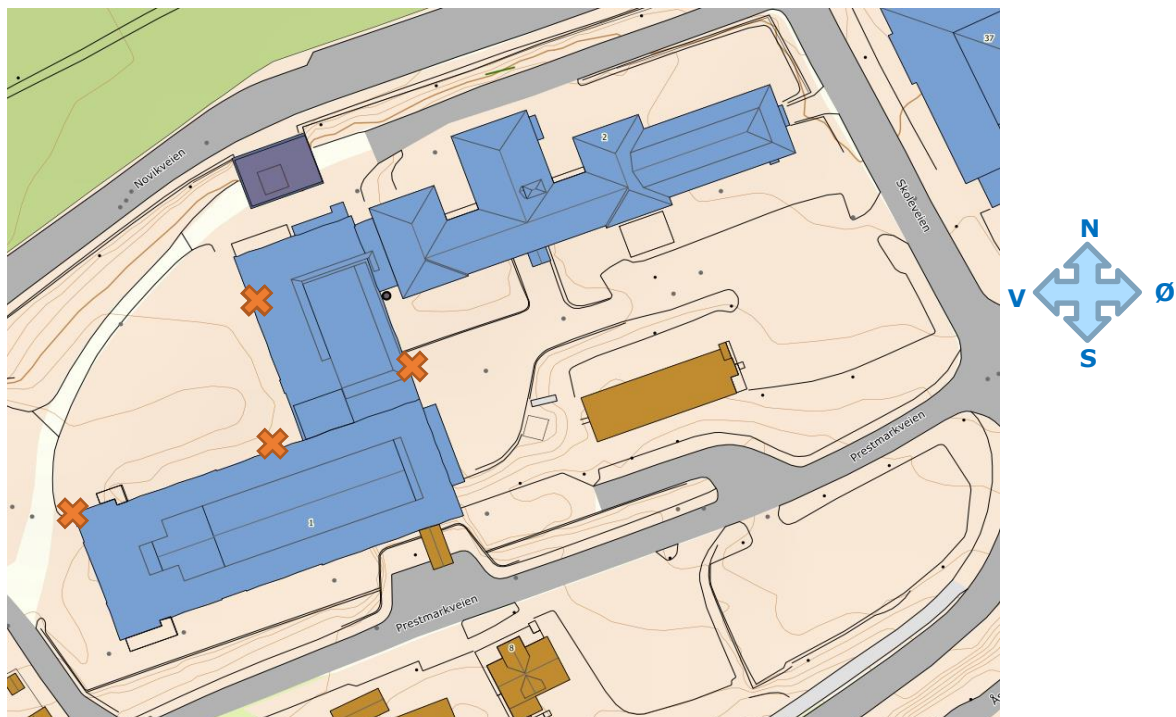
Figur 1 Steinprøver tatt i område markert med oransje kryss på bilde

Alle fasader på sykehuset ble visuelt befart, og det ble tatt steinprøver som markert på kart nedenfor.

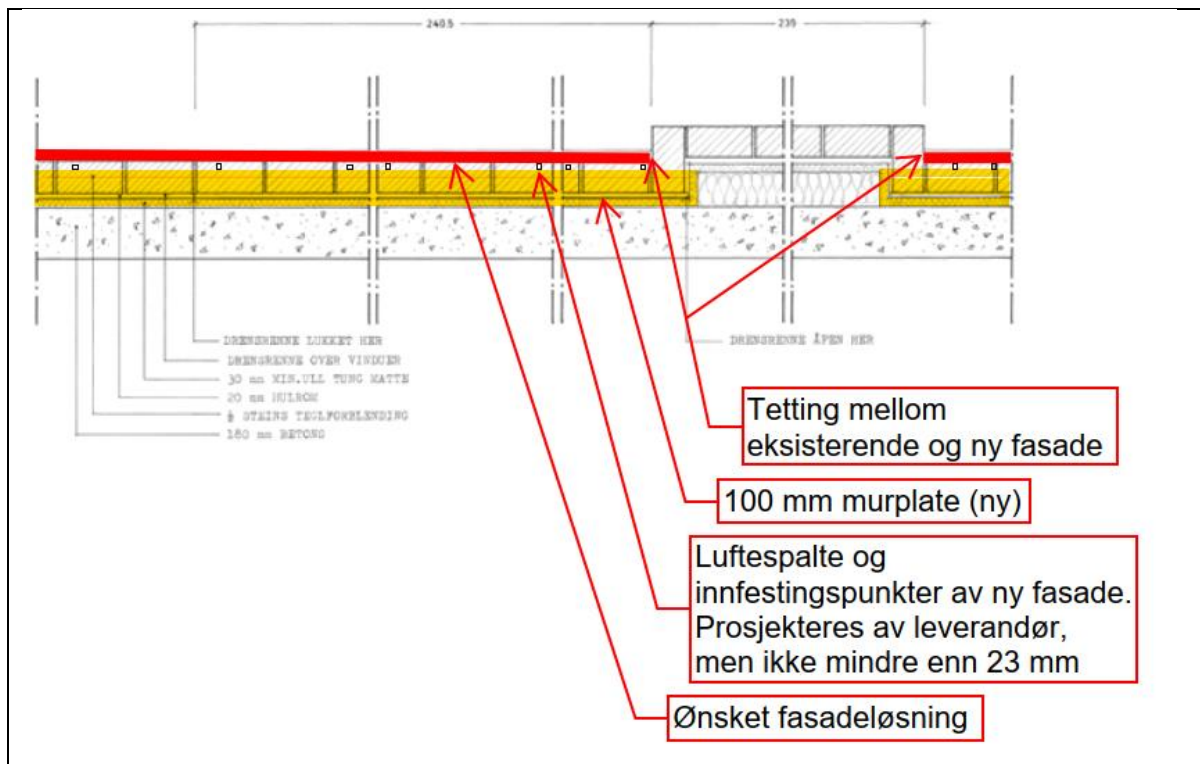
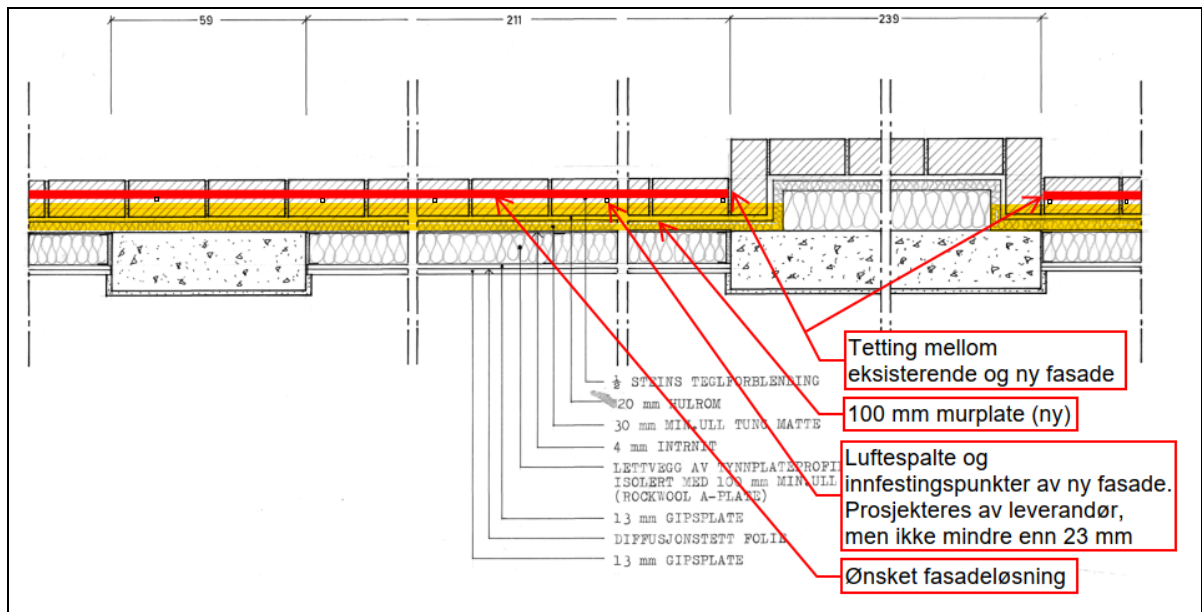
Enkel skisse av ny løsning er vist under, både for vegg med betongdrager over vindu, og vegg med bindingsverk under vindu. Det er til sammenligning lagt ved en detalj av eksisterende oppbygning, horisontaldetalj over vindu, til sammenligning.

Feltene som inneholder brystning under vinduer og vindusfelt, bør utbedres og kan erstattes med alternative fasadematerialer slik at ytterveggene kan etterisoleres og lufttettes til tilnærmet dagens standard.
