Tilstandsrapport for Greverud sykehjem	Dato/tid: onsdag, 20. desember 2023, 14:10
Av: Eivind Nygård	For: Nordre Follo kommune
Ved hver tilstandsvurdering i rapporten er det angitt en bokstavkode i parentes for rollen som har registrert tilstanden. Disse er:	 
(F) = Forvalter	
(E) = Eier	
(U) = Utfører	
(B) = Bruker

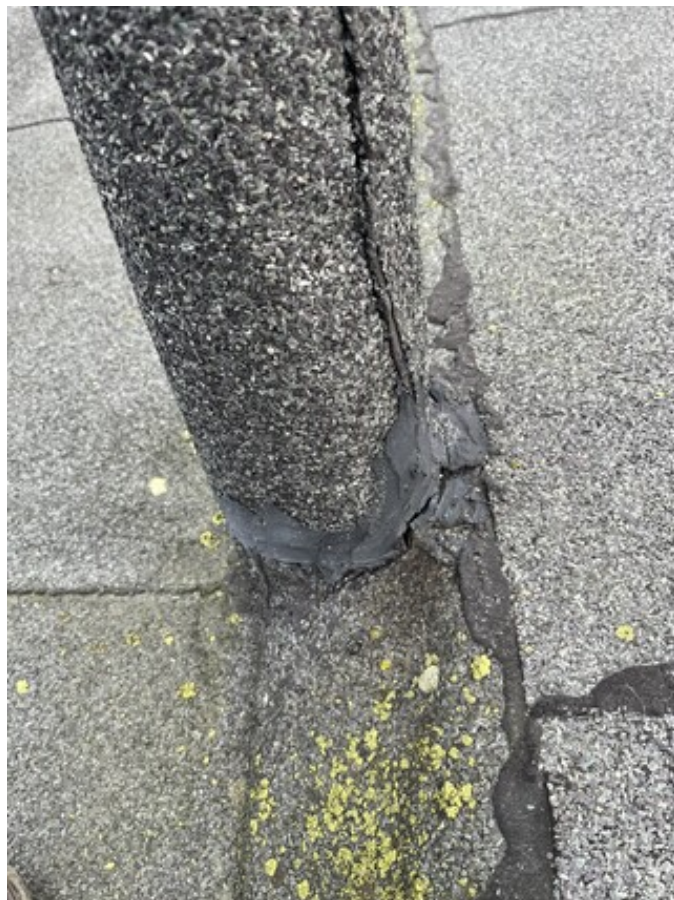
tor 08. desember 2022 - Sprekker i overgang mot luftelyre. Trenger ikke være gjennomgående, men krymp og bevegelser kan forårsake sprekker. Alle gjennomføringer, overganger og beslag kontrolleres nøye og sprekker som på bilde må tettes.

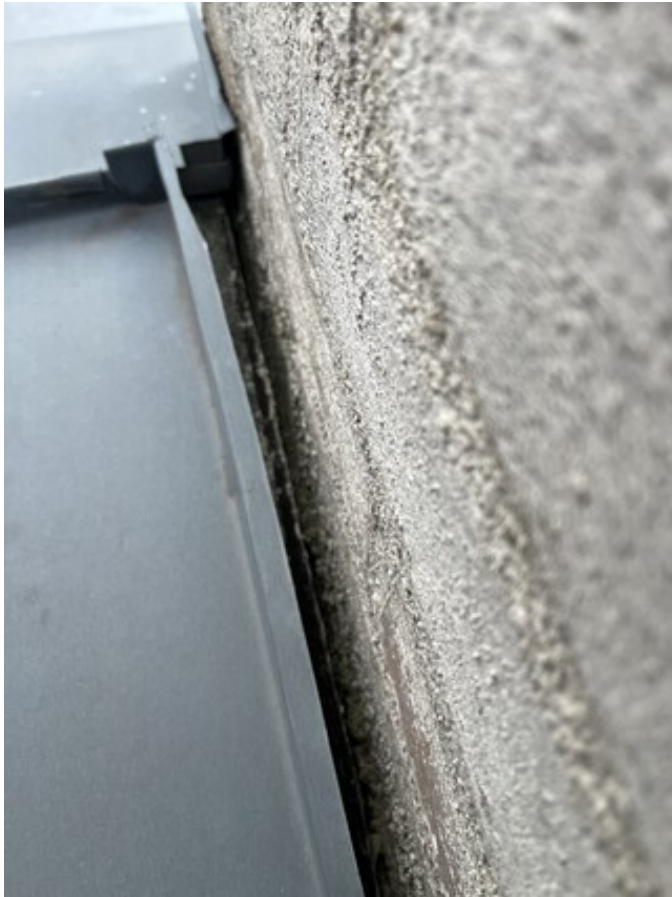
tor 08. desember 2022 - Beslag er ikke fuget fast i slisset spor. Gjelder tak over balkong. Er nå utbedret av driftstekniker.
