NATURRESTAURERING SKARSTEINDALEN SØF

Tiltaksplan

Tiltaksplan naturrestaurering

DOKUMENTKODE: Multiconsult 10251481-01-RIM-RAP-001

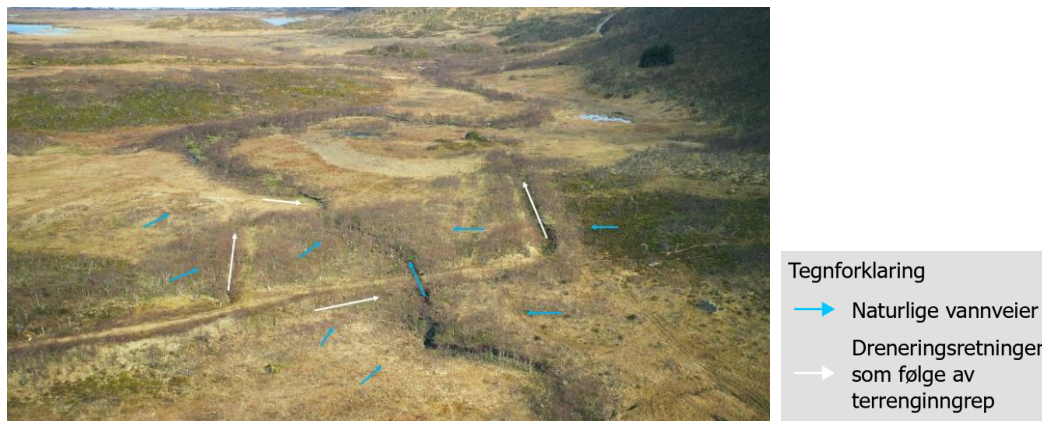
Figur 5-24: Viser vannretninger i område H8. Angitte vannretninger er forenklet og baserer seg på digital terrengmodell og modellering i ArcGis Pro. Dronebilde er tatt fra nordvest mot sørøst, mai 2023.

Målområdet består av en voll med en lengde på ca. 100 m. Den er ca. 1,5 m høy, ca. 2 m bred i toppen og ca. 5 m bred i bunnen, se Figur 5-27 og Figur 5-28. Vollen består av stedlige masser og er mest sannsynlig etablert ved å ta ut masser fra sideterrenget i sørvest. Voll og grop (der massene opprinnelig har ligget) er vegetasjonsdekt og det er flere steder synlig stor stein i overflaten. Vollen ligger på tvers av naturlig helningsretning som går fra fjellsiden i sørvest til Daleelva i nordøst, se Figur 5-24.

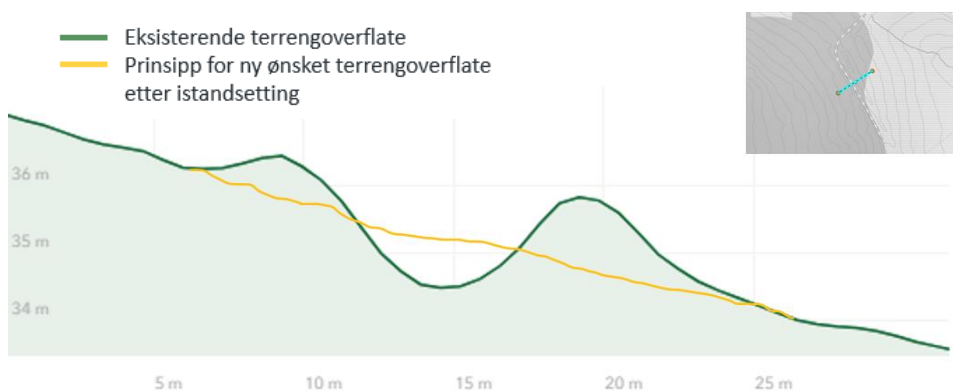
Figur 5-28: Tverrsnitt av målområde fra sørvest (venstre) til nordøst (høyre) hentet fra høydedata.no.

- Arrondere masser lokalt iht. beskrivelse i kapittel 4.5.

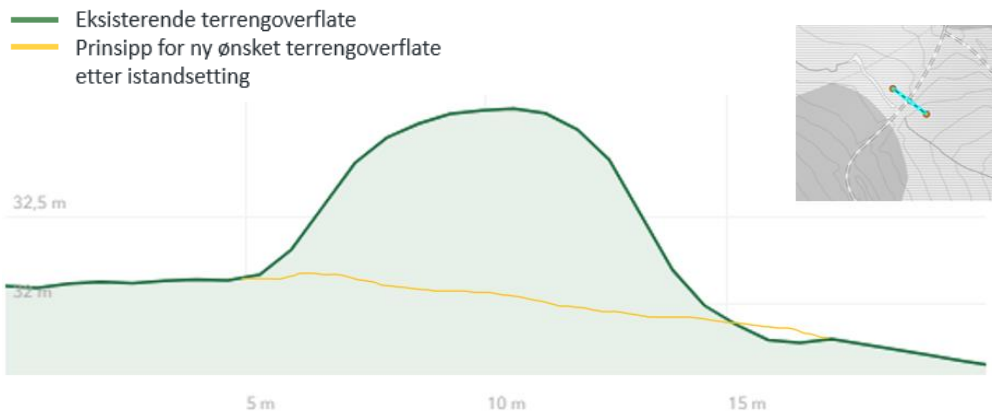
Veistrekningen i H8 er ca. 90 m lang, 5,5 m bred i toppen, 10 m bred i bunnen og 1,5 m høy, se Figur 5-29. Veien og terrenget heller ned mot Daleelva på begge sider og veimassene består sannsynligvis

Figur 5-31: Tverrsnitt av vei fra sørvest (venstre) til nordøst (høyre) hentet fra høydedata.no.

- Fjerne utfylte masser og istandsette terreng iht. beskrivelse gitt i kapittel 0. Skissert tversnitt for ønsket terrengoverflate er gitt i Figur 5-31.
- Åpning og reetablering av bekkeløp iht. beskrivelse gitt i kapittel 4.7. For naturlig bekkeløp og kantsone i Daleelva i område H8, se Figur 5-32.

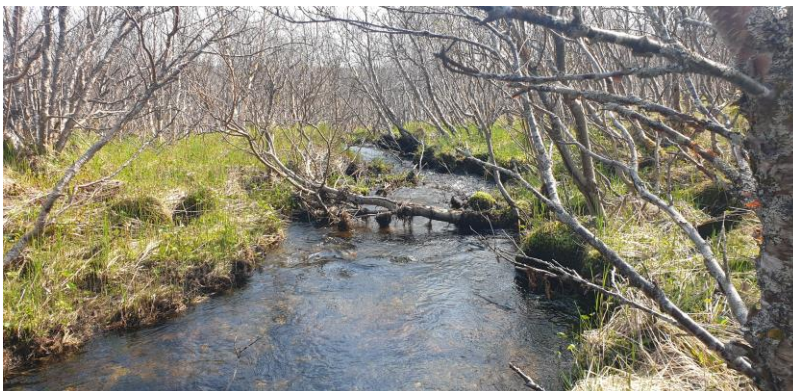
Figur 5-32: Daleelva med tilhørende kantvegetasjon like nedstrøms vei. Reetablering av elveløp etter fjerning av vei skal utformes ved å gjenspeile naturlig elveutforming som eksempelvis vist i dette bildet. Bilde tatt mai 2023.

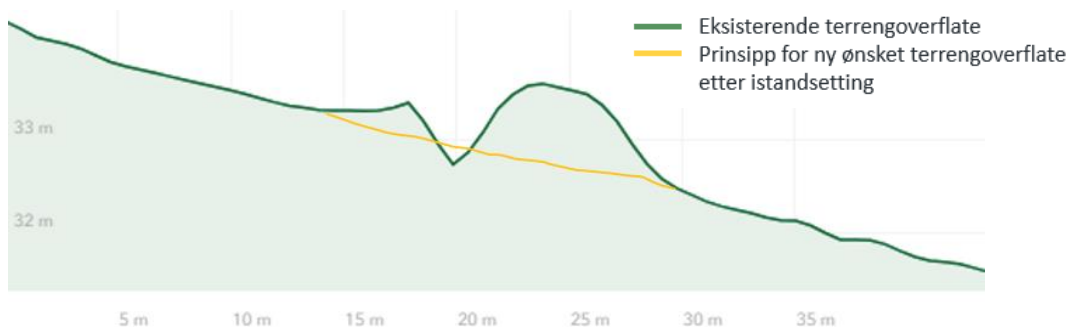
Standplassen på H8 består trolig av morenemasser fra massetak like i nærheten. Standplassen er ca. 65 m lang, 1,5 m høy og 12 m bred. Det er en betongmur i enden av standplassen. Langs hele nordsiden av standplassen er det en 0,5 m dyp grøft som er ca. 60 m lang.

Figur 5-33: Tverrsnitt av standplass og langsgående grøft fra nordøst (venstre) til sørvest (høyre) hentet fra høydedata.no.

- Fjerne utfylte masser, tette grøft og istandsette terreng iht. beskrivelse i kapittel 0. Skissert tverrsnitt for ønsket ny terrengoverflate er gitt i Figur 5-33.
- Betongmur fjernes og håndteres iht. beskrivelse i miljøkartleggingsrapport (Multiconsult, 2024).

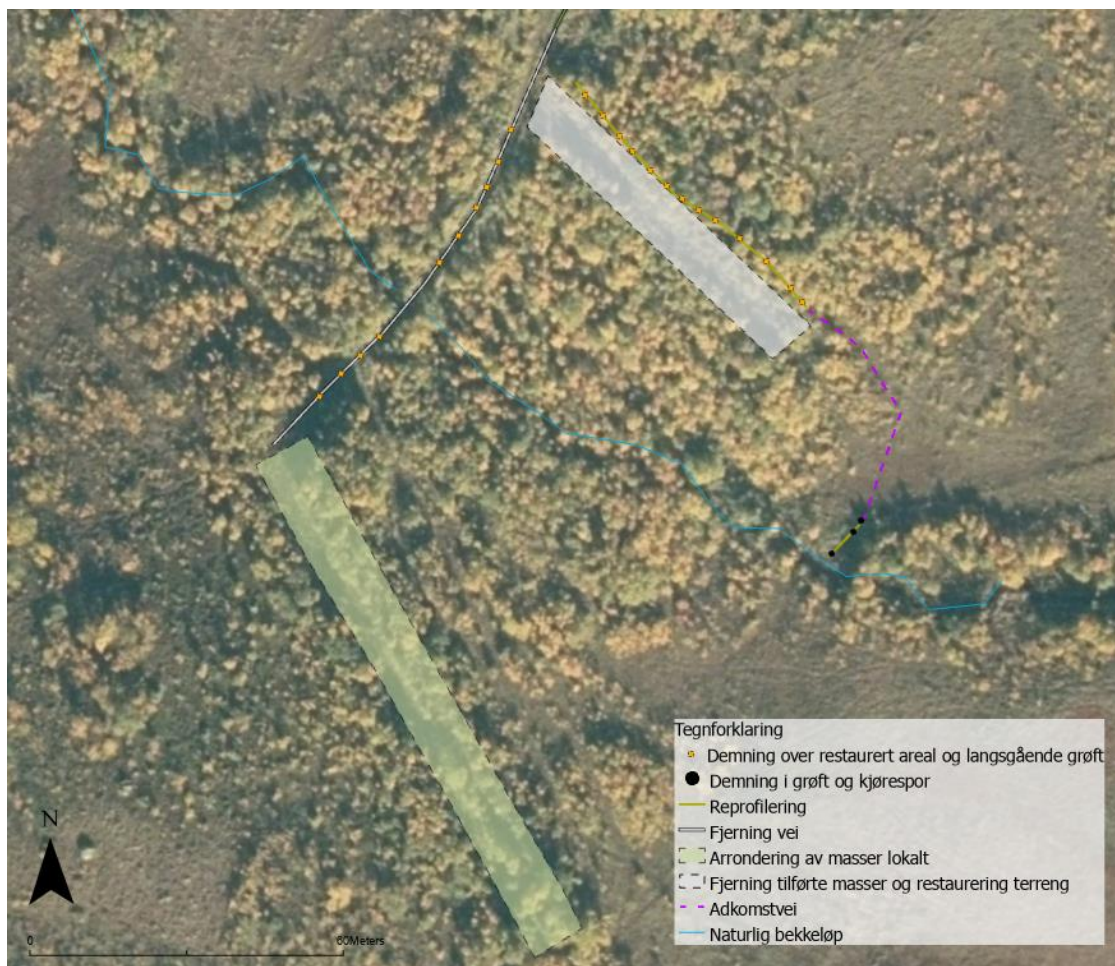
Ca. 40 m sør for standplass på H8 er det erosjonsskader like ved Daleelva som følge av et gammelt kjørespor som krysser elva. Kjøreskadene er mest fremtredende nordøst for Daleelva i en strekning på ca. 10 m ned mot elva. Torvdybde ble målt til 180 cm.

Figur 5-34: Oversikt over restaureringstiltak i område H8 med oversiktskart for bedre forståelse av lokasjon. Bakgrunnskart: TopoNorge Hybrid.

- Etablering av demninger og reprofiling iht. beskrivelse i kapittel 4.4. Plassering av demninger er vist i Figur 5-34.
- Det er ikke nødvendig å reetablere kantsonen til elva her da naturlig tilvekst i kantsonen til elva er vurdert til å være godt i gang. Vanntilførsel og påfølgende erosjon fra kjørespor vil også avta med etablering av demninger.

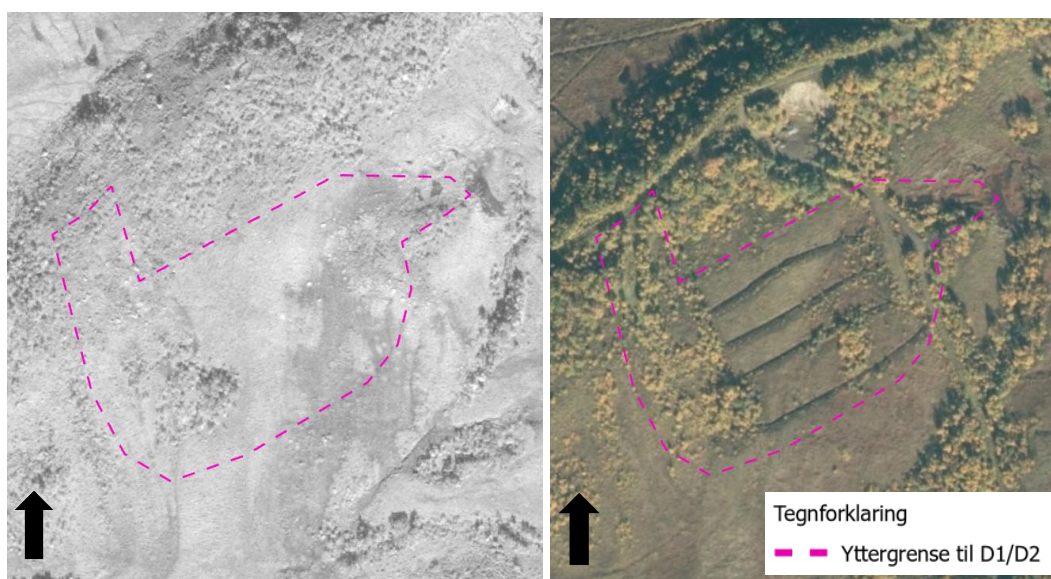
Sammenligning av flyfoto fra 1955 og 2021 (Figur 5-35), viser at området opprinnelig var et sammenhengende myrområde. I dag går en vei tvers over myra og myra er drenert. I den sørvestre delen av drenert areal er det en naturlig forsenkning og hull i terrenget som dagens dreneringsgrøfter ledes til.

Figur 5-35: Historisk flyfoto fra 1955 til venstre og flyfoto fra 2021 til høyre viser hvordan landskapet i område D1/D2 har endret seg de siste 70 årene. Kilde: Statens Kartverk, 2023.

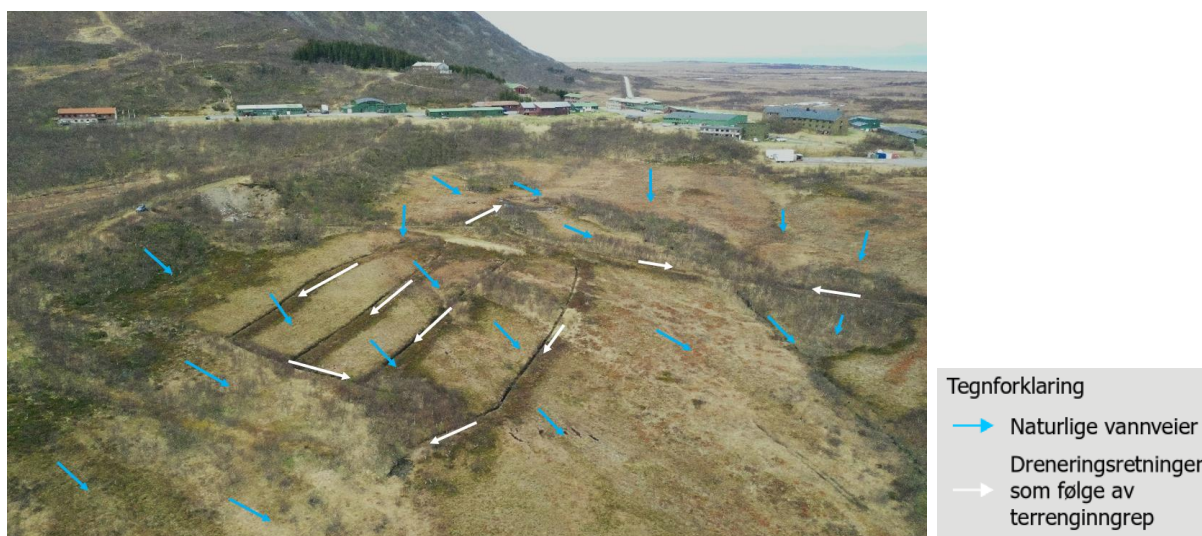
Figur 5-36: Viser vannretninger i område D1/D2. Angitte vannretninger er forenklet og baserer seg på digital terrengmodell og modellering i ArcGis Pro. Dronebildet er tatt fra sørvest mot nordøst, mai 2023.

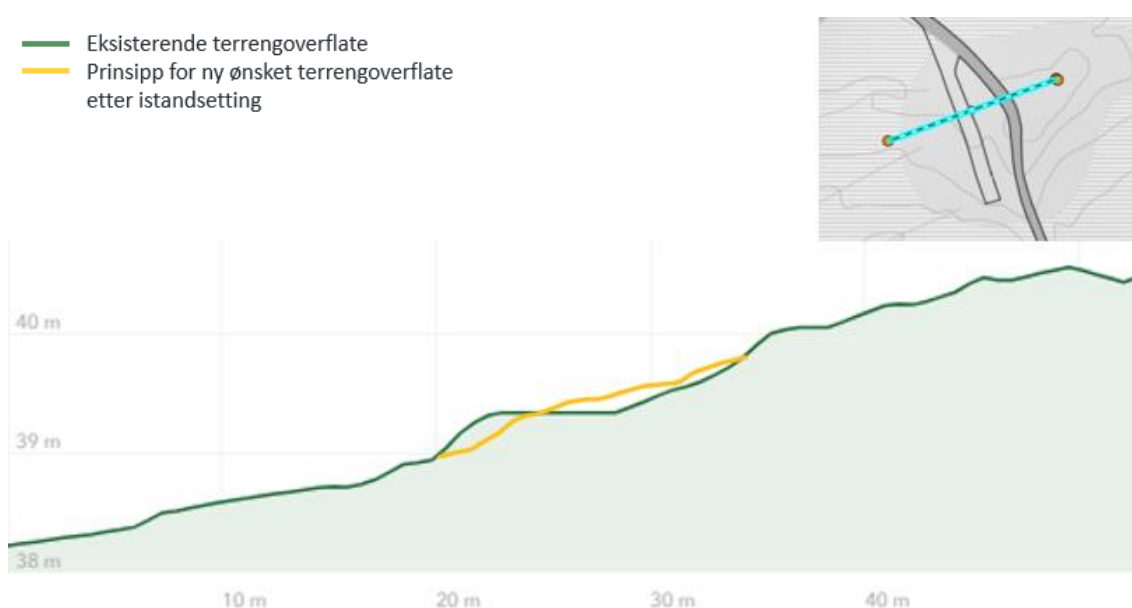
Figur 5-39: Tverrsnitt av standplass 1 på D1/D2 fra vest (venstre) til øst (høyre) hentet fra høydedata.no.

- Arrondere masser lokalt iht. beskrivelse i kapittel 4.5

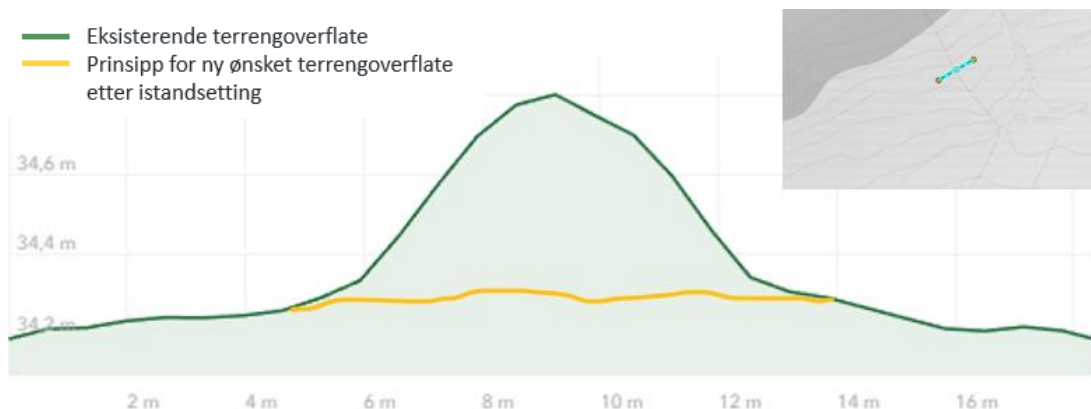
Figur 5-40: Tverrsnitt av standplass 2 på D1/D2 fra nordøst (høyre) til sørvest (venstre) hentet fra høydedata.no.

- Sørlig del: Fjerne utfylte masser og istandsette terreng iht. beskrivelse i kapittel 0. For tverrsnitt av ny ønsket terrengoverflate se prinsipp gitt i Figur 5-40.
- Nordlig del: Arrondere masser lokalt iht. beskrivelse i kapittel 4.5.

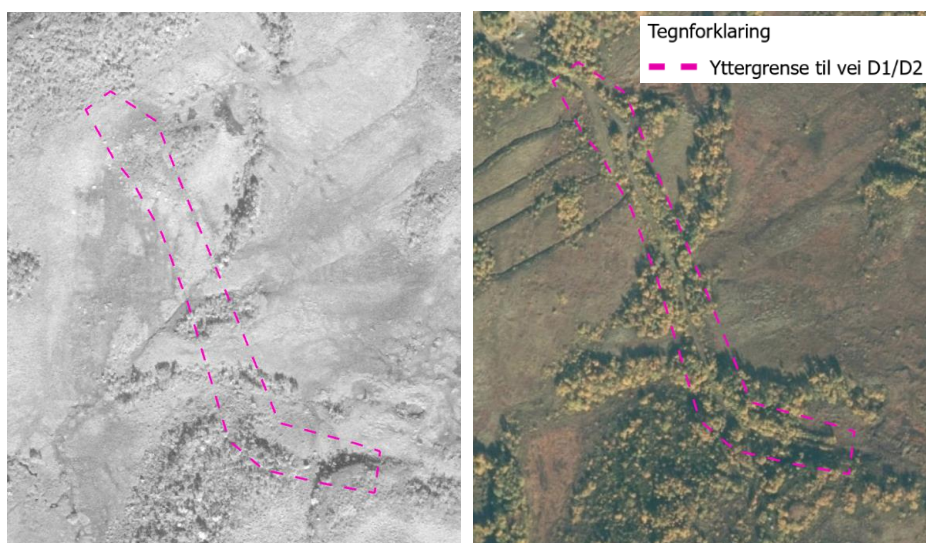
Figur 5-42: Historisk flyfoto fra 1955 til venstre og flyfoto fra 2021 til høyre viser hvordan landskapet i område til vei D1/D2 har endret seg de siste 70 årene. Kilde: Statens Kartverk, 2023.

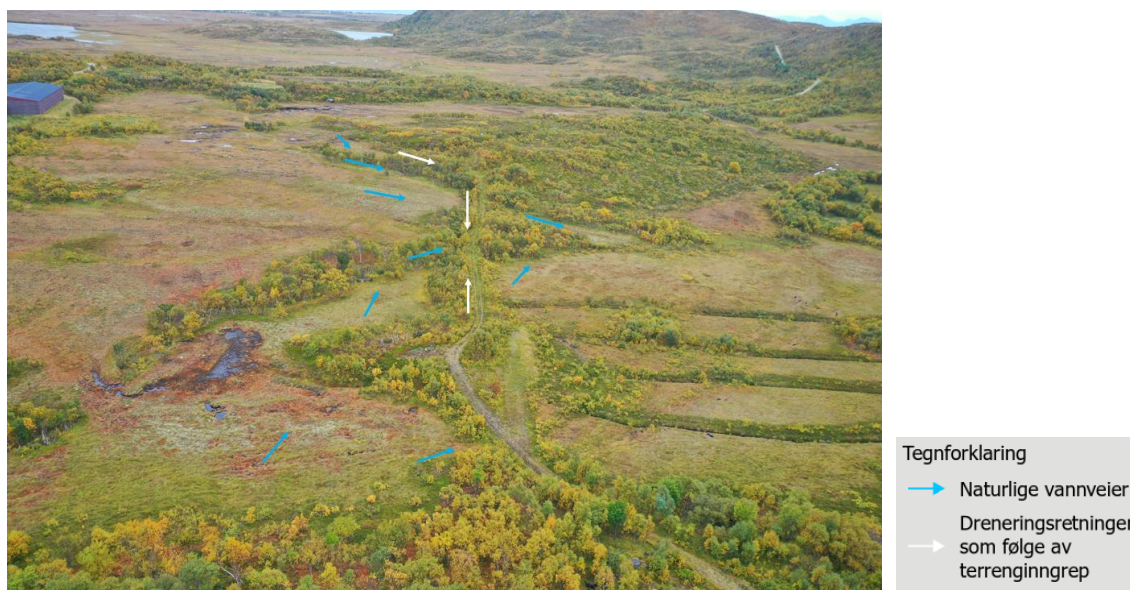
Vei D1/D2 ligger like ovenfor og øst for baneområde D1/D2, se Figur 1-4. Området består av myr med flere mindre bekkedrag. Myra er registrert som jordvannsmyr, med unntak av et areal oppstrøms vei (mellom to bekkedrag), som er nedbørsmyr (Figur 1-2). Torvdybder er 100-400 cm. Terrenget i området heller ned til en bekk som ligger ca. midt i området fra nord, øst og sør, se Figur 5-43.

Figur 5-43: Viser vannretninger i område vei D1/D2. Angitte vannretninger er forenklet og baserer seg på digital terrengmodell og modellering i ArcGis Pro. Dronebildet er tatt fra nord mot sør, september 2023.

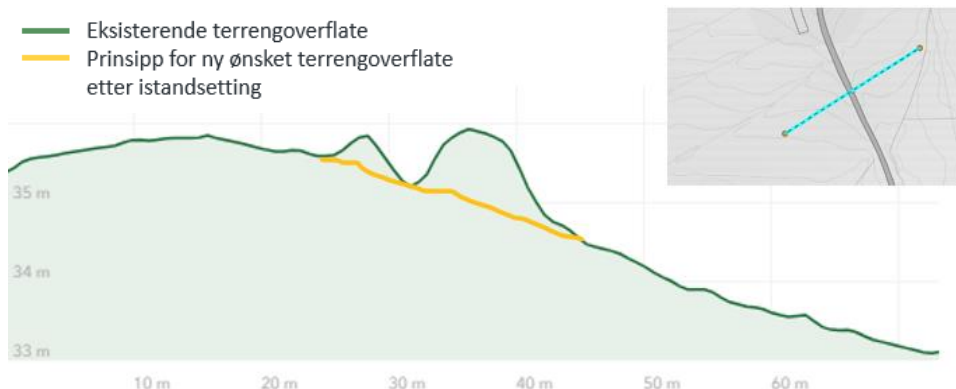
Figur 5-46: Tverrsnitt av vei og langsgående dreneringsgrøft på D1/D2 fra nordøst (høyre) til sørvest (venstre) hentet fra høydedata.no.

- Veistrekning på myr: Fjerne utfylte masser, tette grøft og istandsette terreng iht. beskrivelse i kapittel 0. Her kan det bli aktuelt med en alternativ løsning med delvis fjerning av morenemasser på enkelte strekk. Avklares etter prøvegraving i samråd med miljørådgiver.
- Åpning og reetablering av bekkeløp iht. beskrivelse gitt i kapittel 4.7.

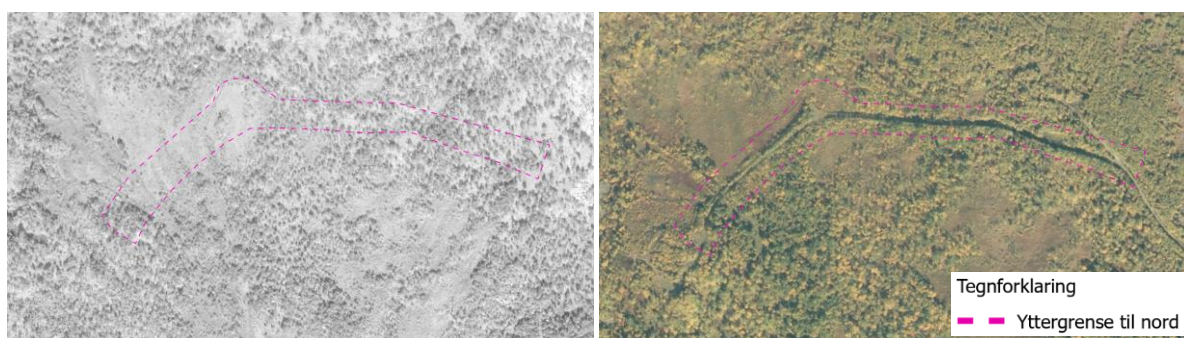
En sammenligning av historisk flyfoto fra 1955 og 2021, viser en økt tilvekst av bjørkeskog etter at vei og dreneringsgrøft ble etablert, se Figur 5-47. Årsaken til dette er at vei og dreneringsgrøft går på tvers av terrenget og avskjærer den naturlige vanntransporten i området som har medført til tørrere forhold rundt veien.

Figur 5-47: Historisk flyfoto fra 1955 øverst og flyfoto fra 2021 nederst viser hvordan landskapet i øvre del av nedbørsfeltet har endret seg de siste 70 årene. Kilde: Statens Kartverk, 2023.

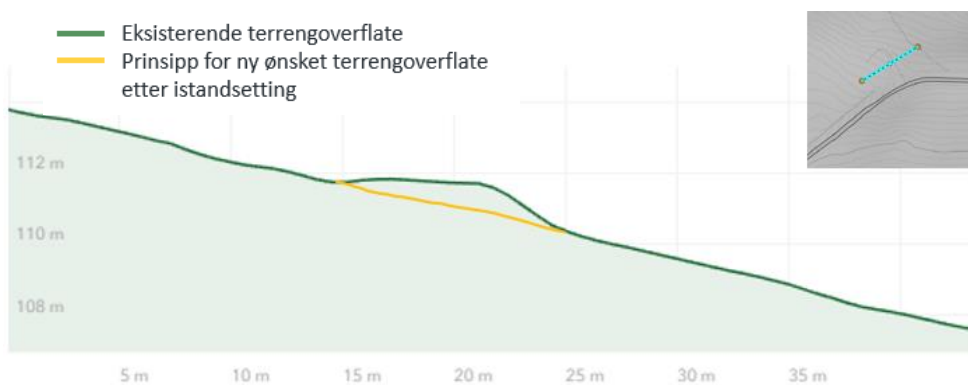
Figur 5-50: Tverrsnitt av standplass fra nordøst (venstre) mot sørvest (høyre) hentet fra høydedata.no.

Fjerne utfylte masser, tette grøft og istandsette terreng iht. beskrivelse i kapittel 0. For tverrsnitt av ny ønsket terrengoverflate se prinsipp gitt Figur 5-50.

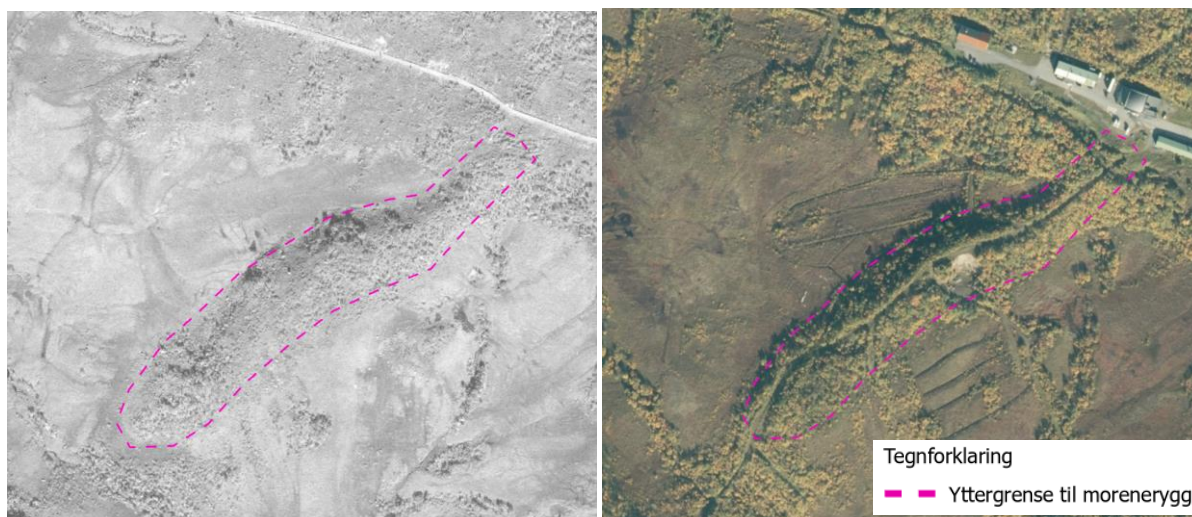
Figur 5-52: Historisk flyfoto fra 1955 til venstre og flyfoto fra 2021 til høyre viser hvordan landskapet på område morenerygg har endret seg de siste 70 årene. Kilde: Statens Kartverk, 2023.

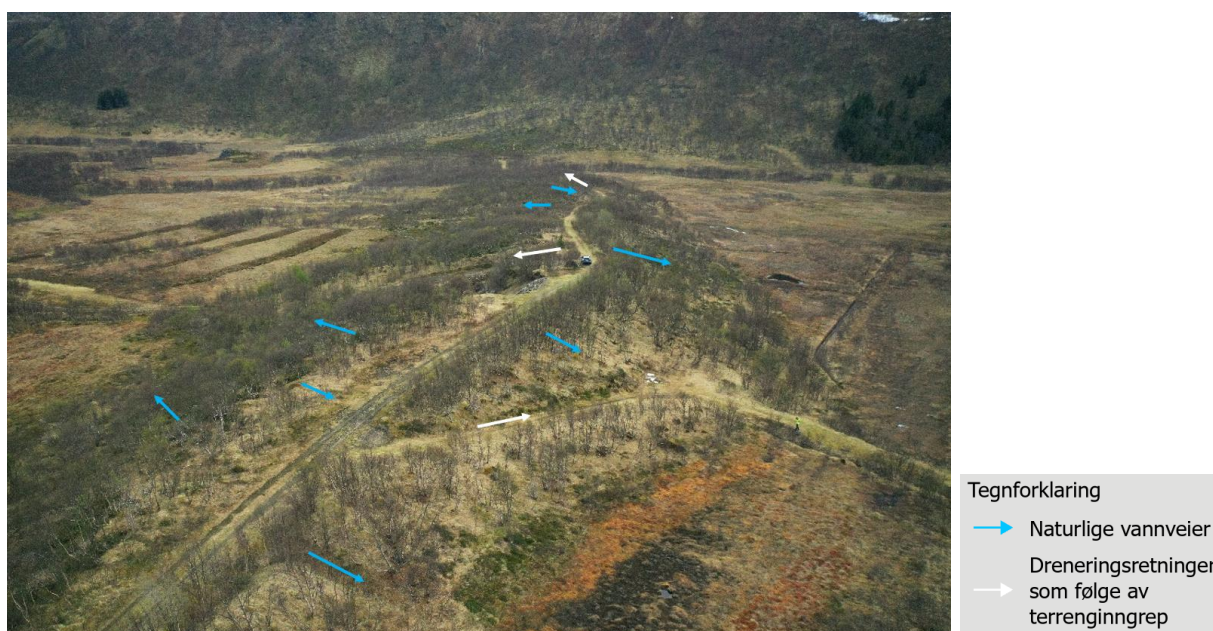
Figur 5-53: Viser vannretninger i område morenerygg. Angitte vannretninger er forenklet og baserer seg på digital terrengmodell og modellering i ArcGis Pro. Dronefoto er tatt fra nordøst mot sørvest, mai 2023.

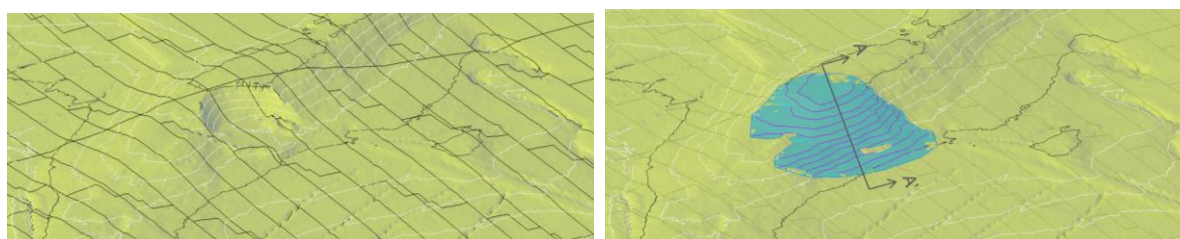
Figur 5-58: Massetak 1 med terrengmodell av eksisterende uttak øverst og modellert tilbakefylling med utvidet terrengform og kapasitet på rundt 9 000 m³, nederst.

Figur 5-57: Massetak 1 sett mot nordøst. Massetaket skal istandsettes med rene og lett forurensede masser og har en beregnet kapasitet på ca. 9 000 m³ med en noe utvidet terrengform, se 3D-modell og snitt under.

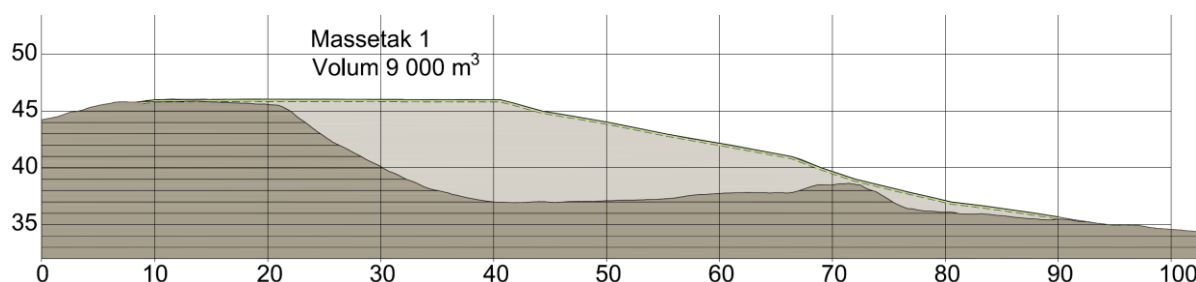
Figur 5-59: Snitt A-A' i massetak 1 med modellert tilbakefylling.

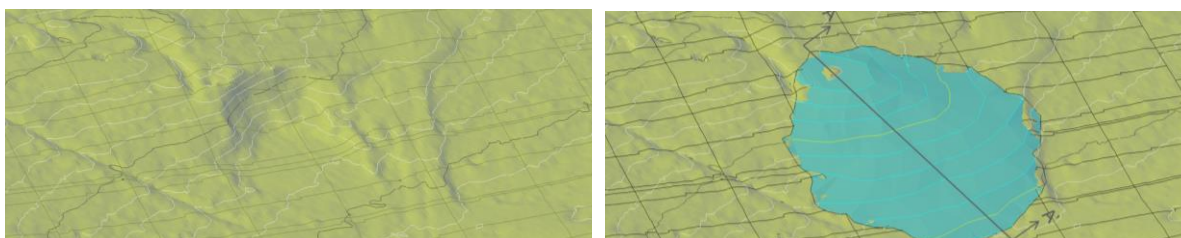
Figur 5-61: Massetak 2 med modellert tilbakefylling nederst. Øverst vises terrengmodell av eksisterende uttak.

Massene fylles etter prinsipper gitt over og med referanse til historisk flyfoto fra 1955 i Figur 5-5. Det er laget en overordnet modell av igjenfyllingen som kan være indikativ med hensyn til utformingen (se Figur 5-61 og Figur 5-62). Modellert kapasitet er drøyt 2 000 m³. Endelig utforming tilpasses reelt volumbehov. Tiltak på bane C1 og C2 med tilhørende veianlegg bør være gjennomført før massetak 2 ferdigstilles. Tilkomst til massetaket går via eksisterende vei til bane i C1 og C2.

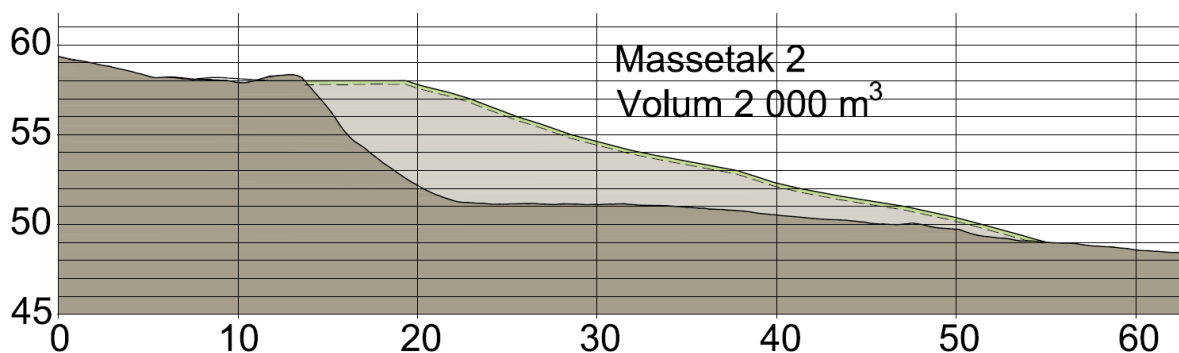
Figur 5-62: Snitt A-A' i massetak 2 med modellert tilbakefylling.

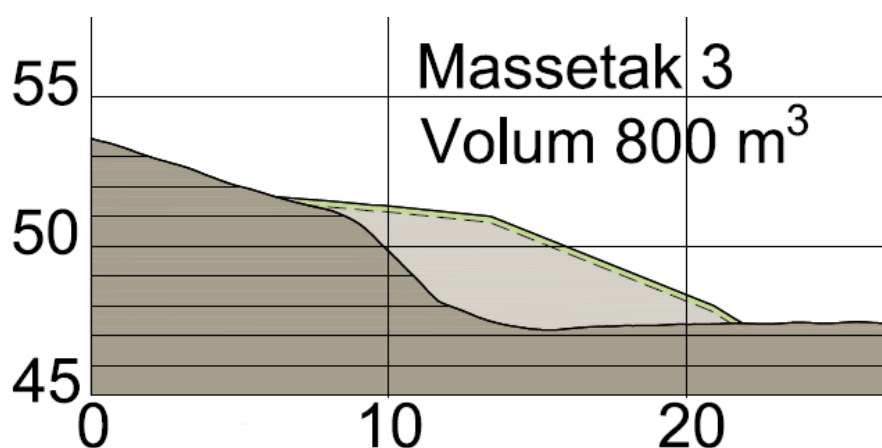
Figur 5-64: Massetak 3, snitt A-A' i med modellert tilbakefylling.
