Saltdal kommune

► Saltdal sykehjem konstruktiv vurdering av påbygg fløy B

Oppdragsnr.: 52303207 Dokumentnr.: RIB-01 Versjon: J01 Dato: 2023-05-26

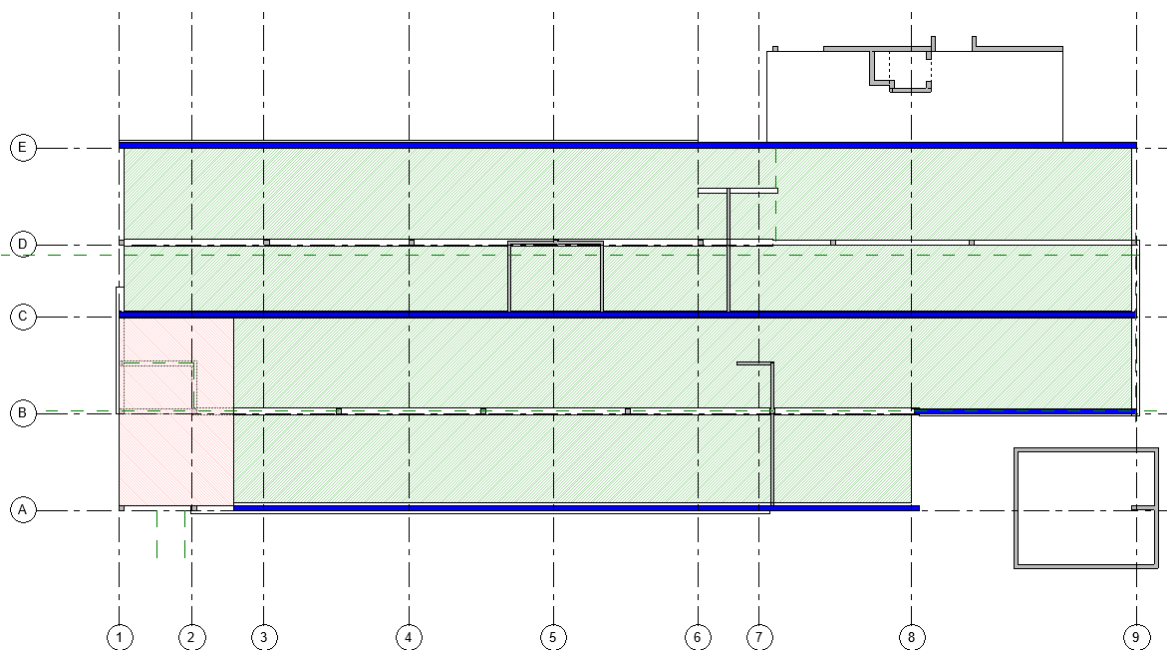
Utbredelsen av den nye etasjen er vist i Figur 9. Her er de nye arealene vist i grønt og bæreaksene vist i blått. Arealet skravert i rødt er ikke tenkt utvidet med ny etasje, men må vurderes nærmere i neste fase. Her er det i dag bygd ett nytt inngangsparti som knytter fløy B imot en annen fløy. Det vil kreve riving av eksisterende bygningsmasse for å få til nødvendig graving for forsterkning av fundamenter i dette arealet.

Figur 9: Plan ny etasje. Grønt markerer område for nye arealer, blått bæreakser og rødt markerer område som må vurderes nærmere neste fase.
