Til: Miljøenheten i Trondheim Kommune
v/ Anette Fenstad
Kopi til:
Dato: 2023-08-24
Rev.nr. / Rev.dato: 0
Dokumentnr.: 20210666-01-TN
Prosjekt: Killingdal gruber - Gjennomgang og vurdering av miljøundersøkelser
Prosjektleder: Mari Moseid
Utarbeidet av: Simon Ross Stenger, Christian Sætre og Gudny Okkenhaug
Kontrollert av: Mari Moseid

Forslag til supplerende informasjonsinnhenting og miljøundersøkelser for Killingdal Oppredningsverk, Trondheim

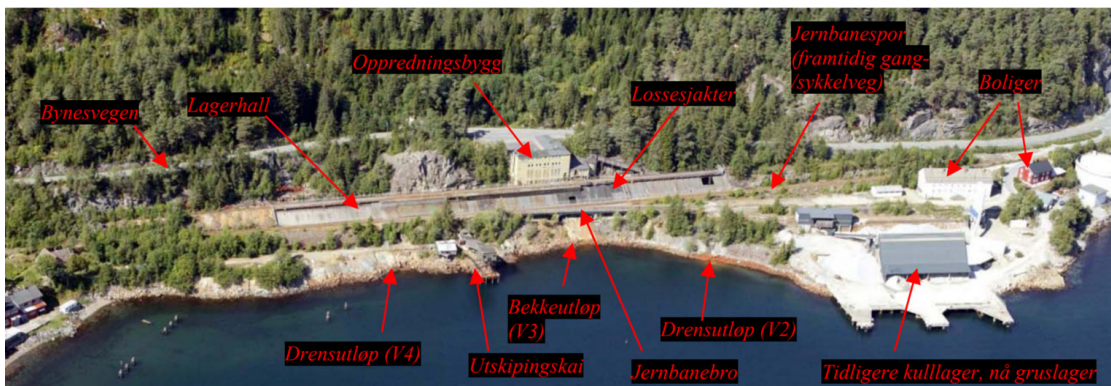
Før det ble gjort tiltak på området var det registrert tre utløp til Trondheimsfjorden: drensutløpene V2 og V4 fra transporttunnelen og bekkeutløpet til Killingdalbekken, V3. Figur 2 viser dagens situasjon med park- og rekreasjonsområde (flyfoto fra 2021).

Figur 1 Oversiktsbilde over Killingdal Oppredningsverk før sanering. Venstre side er i retning sør, høyre side er mot nord.

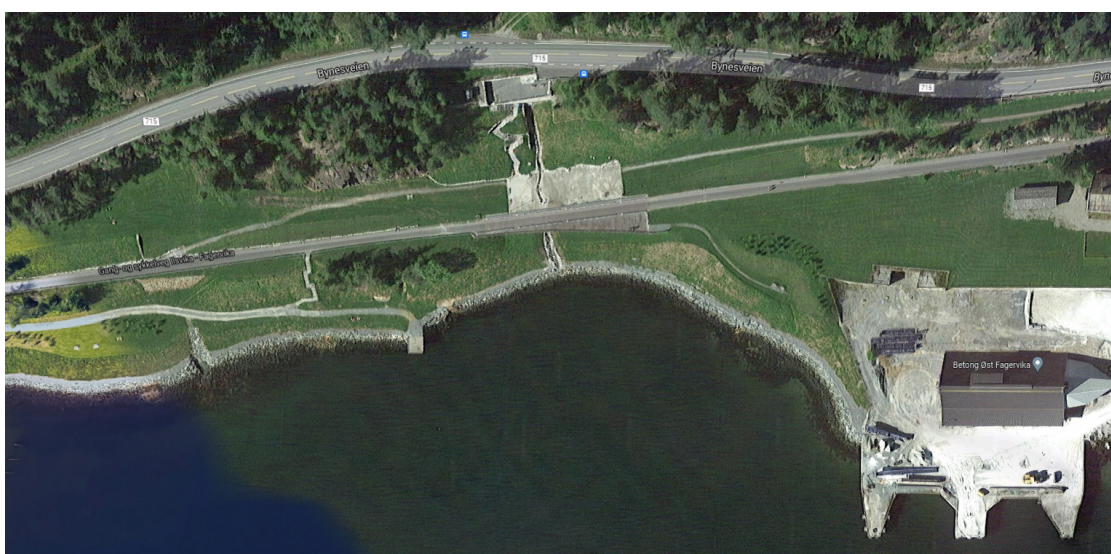
Figur 2 Killingdalsområdet er i 2021 et park- og rekreasjonsområde. Drensutløp V4 samme sted som før tiltak (se Figur 1).

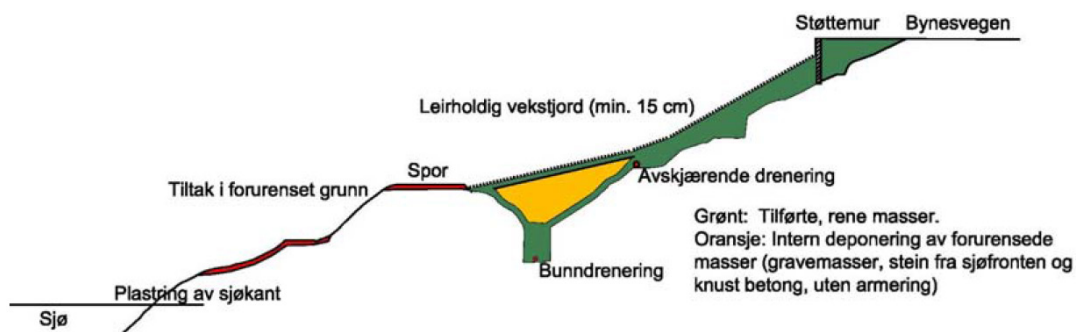
- Masser påvist i TK 5 og "farlig avfall" ble levert til eksternt deponi.
- Tidligere lagerhall og lossesjakter ble ombygget og brukt til intern deponering av ca. 9000 m³ masser opp til TK4. Figur 4 viser prosjektert løsning for deponiet. Ifølge tiltaksplanen skulle transporttunnelen rives og fylles igjen med drenerende masser. Dette for å hindre opphopning av vann i deponiet. På et byggemøte ble det besluttet å endre løsningen [10]. Transporttunnelen ble ikke revet, men bevart. Åpningene (gamle lukeåpninger i bunnen av sjaktene) mellom deponerte masser og transporttunnelen, ble i stedet lukket med betongelementer. Argumentet var at det i ettertid skulle være mulig å inspisere deponiet nedenfra. I bunnen og på sidene av deponiet (under de forurensete masser) ble det lagt et drensag bestående av rene overskuddsmasser fra andre byggeprosjekter i Trondheim. Det ble etablert avskjærende drenering i bakkant av deponiet, men ikke prosjektert løsning med drenering av bunnen av deponiet (Multiconsult, 2011; Rambøll 2015). Over de forurensete masser ble det lagt en bentonittmembran og minimum 1 meter med rene masser inkl. vekstlag.

Figur 4 Prosjektert løsning for intern deponering av masser i TK1-TK4 i lagerhallen og lossesjaktene.

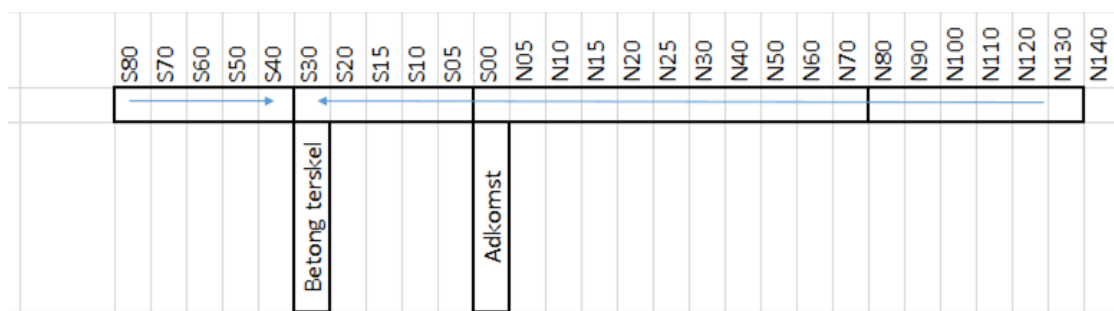
I 2021 ble det påbegynt en systematisk kartlegging av vann som lekker inn i transporttunnelen. Vannet samles i plastkasser som flyter på isoporplater for hver 10. meter. Prinsippskisse for seksjonering av transporttunnelen er vist i Figur 6. Undersøkelsen har avdekket to interessante områder:

Figur 6 Prinsippskisse for seksjonering av transporttunnelen.
