Killingdalområdet, Trondheim

Resultater fra overvåkning, 2011 - 2014

DATO / REVISJON: 24. mars 2015 / 00

DOKUMENTKODE: 413750-RIGm-RAP-009_rev01

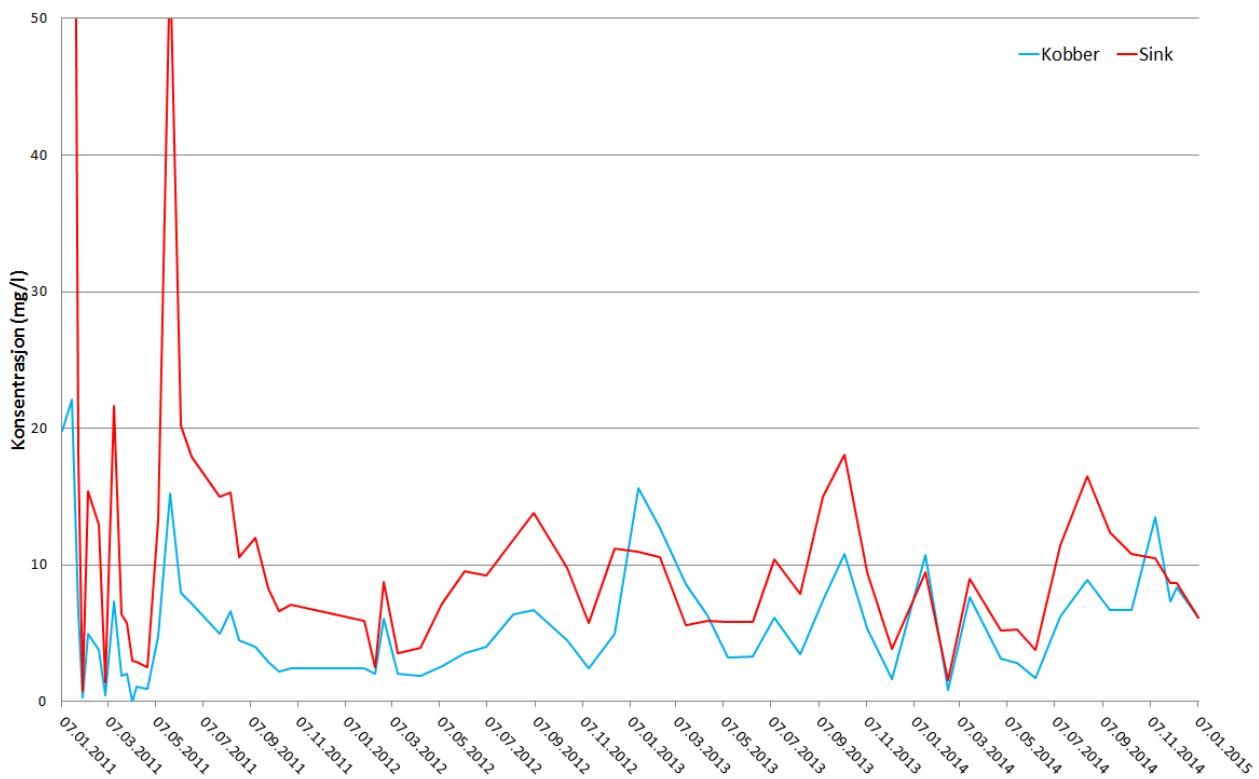
Figur 3 Nivåene av sink og kobber målt i utløp V2 fra januar 2011 til januar 2015

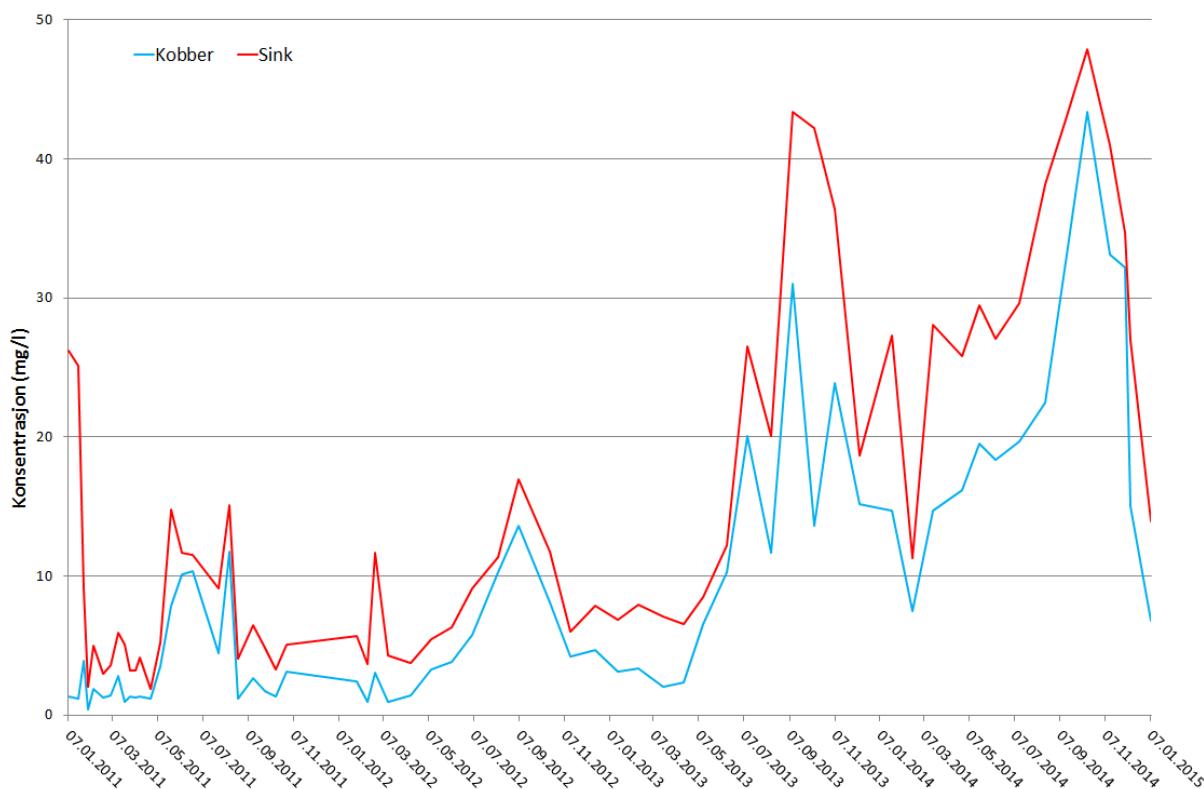
Figur 5 Nivåene av sink og kobber i utløp V4, fra januar 2011 til januar 2015.

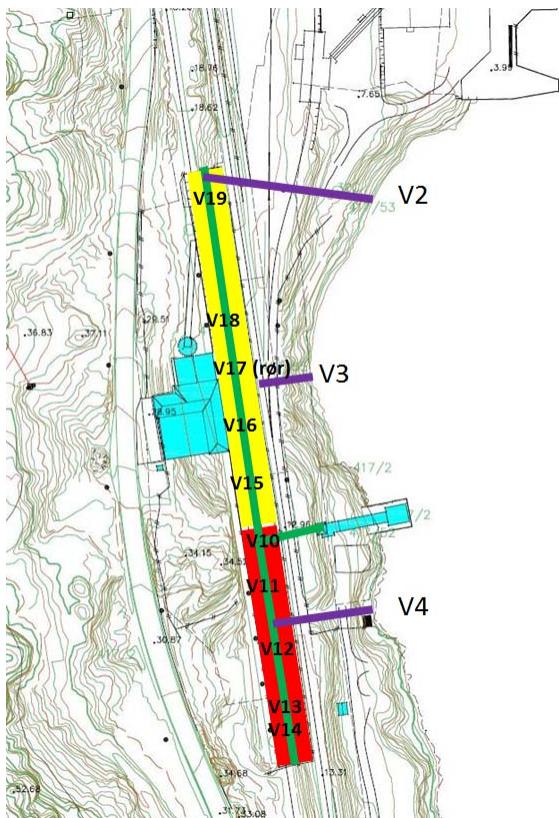
Figur 8 Omfang av tilbakefylte forurensede masser. Lagerhallen markert med rødt, og lossesjaktene med gult. Total lengde er ca. 215 meter. Tunneler er markert med grønn strek, og utløp (til V2 i nord og V4 i sør) med lilla strek. Bekken (V3) er også markert med lilla strek. Omtrentlig plassering av prøvepunkter i tunnelen er markert med prøvenummer V10-19.

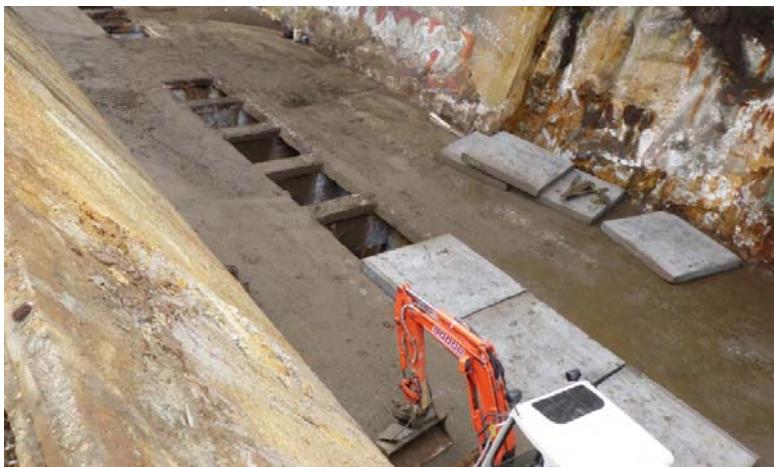
Denne delen av tunnelen dreneres mot V4. I arealet over var det tidligere en lagerhall med flatt golv, for lagring av konsentrat. Under saneringsarbeidet ble åpninger i golvet, ned mot tunnelen, tettet med betongelementer, før lagerhallen i sin helhet ble gjenfylt med forurensede masser (opp til tilstandsklasse 4) fra øvrige deler av området. Jfr. illustrasjon i Figur 8 og bilde fra utførelsen i Figur 12.

Figur 12 Foto fra saneringsfasen i 2010, som viser betongelementer benyttet for tetting av luker i golvet i lagerhallen. Undersiden av et slikt betongelement er vist i Figur 14.

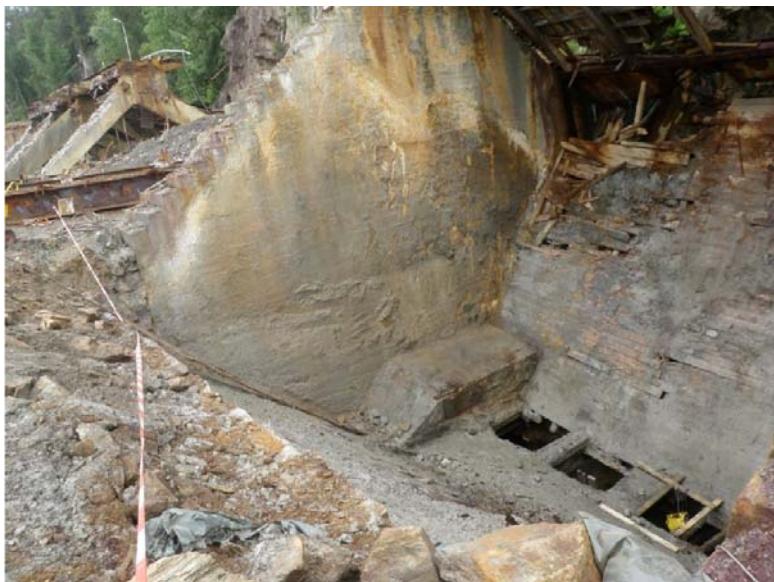
Figur 15 Foto fra saneringsfasen i 2010, som viser den sørligste av lossesjaktene, før tetting av lukene ned mot tunnelen og tilbakefylling med forurensede masser fra øvrige deler av området (opp til tilstandsklasse 4). I denne sjakta ble tetting utført med plassstøpt betongplate. De 11 sjaktene hadde ulik utforming, også i bunnen ned mot tunnelen.

Det er registrert forvitret (smuldret) betong i bunnen av 7 av sjaktene, i varierende grad. Dette er sjakter der det er montert ei vertikal betongplate, før deponering av masser. Konstruksjonen har medført et konsentrert sig av surt vann i bunnen av sjaktene, som har angrepet betongen. Det kan tenkes at denne prosessen har vært hurtig i starten for så å avta, slik at det ikke er risiko for kollaps av disse sjaktene i overskuelig framtid. Men det kan heller ikke utelukkes at effekten vil tilta.

Avdekkede skader på betong i bunnen av lossesjakter, i nordre del av drenstunnelen, utløser behov for sikringstiltak for å unngå at disse kollapser på sikt. En slik kollaps kan blokkere drenstunnelen helt eller delvis, samt gi setningsskader i parkområdet over. I første omgang er det identifisert behov for utbedring av 7 sjakter, men også de 2 siste (nordligste) sjaktene må utbedres samtidig, fordi tilgangen til disse blir hindret når det gjøres tiltak på de 7 første.
