Oppdragsgiver: **Drammen kommune**

Oppdragsnr.: **52401749** Dokumentnr.: **52401749-RIB-N01**

► Vurdering av bjelkelag og tredekke på Skutebrygga

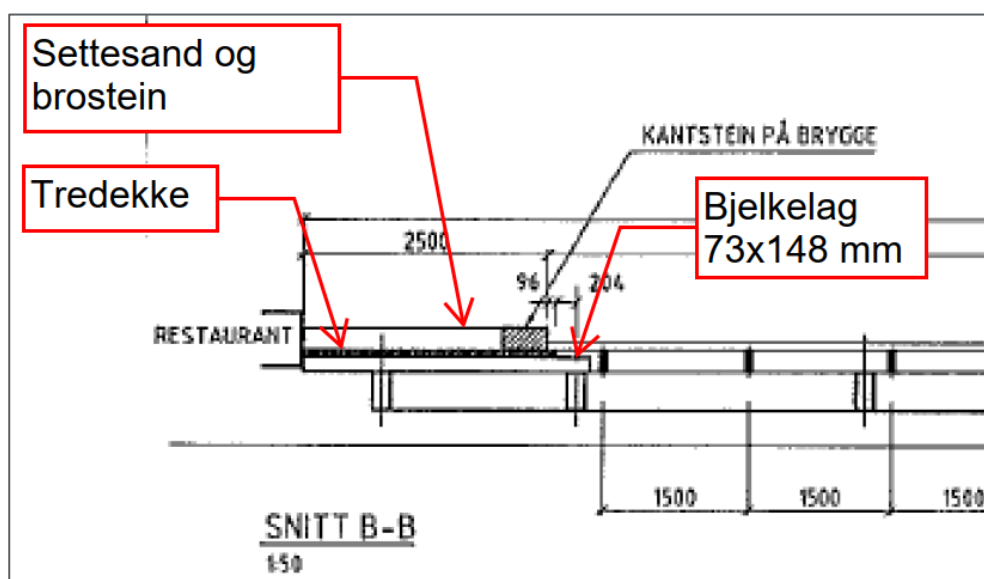
Figur 5: Snitt gjennom forhøyet nivå med brostein

Inntil restauranten er det i dag et forhøyet nivå med kantstein og brostein, se Bilde 5. Under brostein og settelag er det lagt et lavere bjelkelag 73x148 mm og tredekke 148x73 mm, se Figur 5.

Dette bjelkelaget og tredekke over ble ikke besiktiget ved Norconsult sin befaring i april 2023, og det er heller ikke mulig å besiktige dette fra oversiden. Tilstanden på bjelkelag og tredekke under brosteinene er derfor ukjent.

Råteskadene som er observert andre steder på bygga er i hovedsak lokalisert i øvre del av bjelkene, og dette skyldes blant annet nedbør ovenfra. Bjelkelag og tredekke under brosteinene er bedre beskyttet for nedbør ovenfra, så den generelle tilstanden er trolig bedre her enn bjelkelaget 73x223 mm under resten av bygga.

Vi anbefaler at bjelkelag og tredekke under brostein besiktiges i god tid før anbudgrunlaget sendes ut slik at man kan vurdere behovet for tiltak her. Det gjøres oppmerksom på at eventuell utskifting av bjelkelag under brosteinsfeltet, vil kunne medføre at man må rive entrètilbygget til restauranten, da dette er fundamentert direkte på brosteinen.
