ANALYSE OG TILTAKSPLAN FOR VIKTIGE TRÆR
ved gravearbeid Stafsethneset, Ålesund

Oppdragsgiver:	Ålesund Kommune
Oppdragsgivers kontaktperson:	Elin Nerem
Utarbeidet av:	Michiel Braakhekke
Kontrollert av:	Daniel Armitage
Dato:	26.12.2022

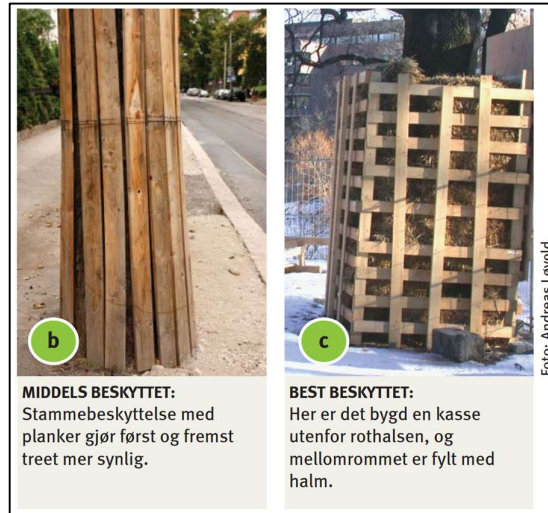
MIDDELS BESKYTTET:
Stammebeskyttelse med planker gjør først og fremst treet mer synlig.

BEST BESKYTTET:
Her er det bygd en kasse utenfor rothalsen, og mellomrommet er fylt med halm.

Figur 4a. Smal tilkomstvei med store asketrær. 4b. Godkjent stammebeskyttelse som kan brukes til å beskytte store grener også.

Det skal vises ekstra hensyn til asketrærne som står langs tilkomstvegen til prosjektområdet. Vegen er smal, og det vokser store grener over vegen, se figur 4a. Ved inn- og utkjøring med store maskiner og lastebiler er risikoen for påkjørsel betydelig. Trærne skal beskyttes gjennom å pakke inn stammene og utsatte grener som i Figur 4b. Alternativ tilkomstvei nord for alleen (se Tiltakskart) bør vurderes. Alternativ tilkomst må ikke komme i konflikt med hensynssonene til asketrærne, og krever en utvidet tiltaksplan.
