Trådtrekkeri bru (012)

Spesialinspeksjon / Forprosjekt

TILSTANDSVURDERING OG FORSLAG TIL TILTAK

Konstruksjonsnavn: Trådtrekkeri bru (012)
Oppdragsbeskrivelse: Spesialinspeksjon (Forprosjekt)
Oppdragsgiver: Gjøvik kommune

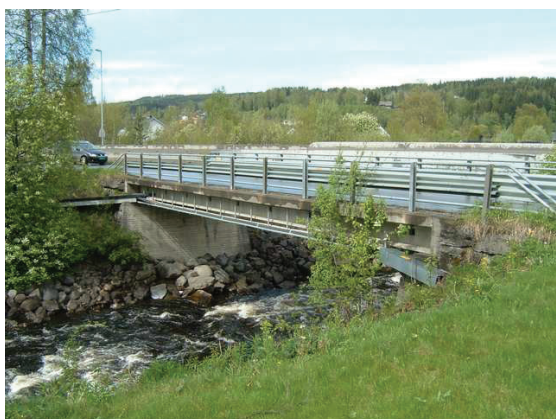
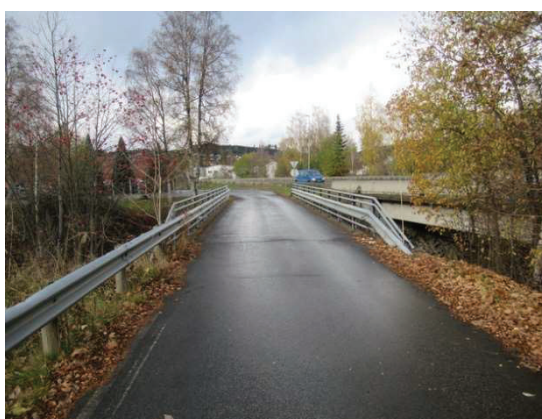
KONKLUSJON: Brua har skader med stor betydning for både bæreevnen og trafikksikkerheten. Etter storflommen i august 2023 er det påvist kraftig utglidning og utrasing av stein i landkar og fylling, akse 1 mot vest. Tiltak for å unngå videre skadeutvikling må iverksettes så snart som mulig. Brua er for tiden stengt på grunn av skadene, stenging må opprettholdes inntil tiltak er utført.

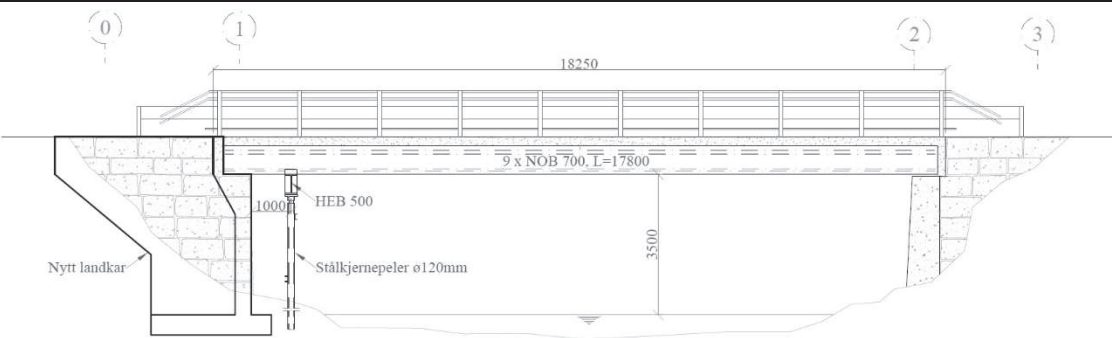
Element	Akse	Skadebeskrivelse	B	V	T	M
Fylling	0-3	Utrasing. Begroing	4	4	-	-
Landkar (Stein/betong)	0-3	Utrasing av stein, landkar akse 1	4	4	-	-
Hovedbjelke (Betong)	1-2	Skadet overdekning	-	1	-	-
Slitelag (Asfalt)	0-3	Begroing, kantslitelag	-	2	-	-
Rekkverk (Stål)	0-3	Deformasjon	-	2	-	-

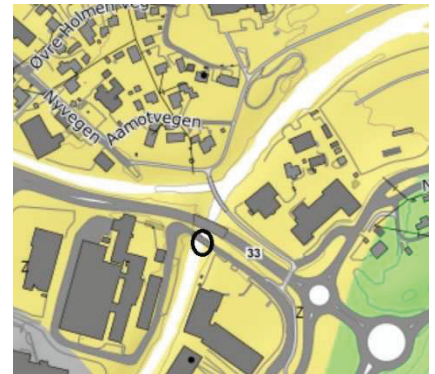
Figur 4: Grunnforhold i området. Elve og bekkeavsetning (Fluvial avsetning)

Området er ifølge NGUs løsmassedatabase beliggende i et område med materiale som er transportert og avsatt av elver og bekker. Sortert sand og grus dominerer og partiklene er ofte godt rundet. Avsetningene kan ha meget varierende mektigheter. Typiske overflateformer er elvesletter, terrasser og vifter. Løsmasstype kode 50.
