Rapport fra inspeksjon

Dato: 22.01.2018	Oppdragsgivers referanse:	Avrenning Ingen avrenning	Operatør TT	Streknummer: 20	Ledningsidentitet: 3183
Tilstede	Inspeksjonsbil	Kameratype	Meter start: 0,5	Standard: 145/2005	Skadepoeng: 109

Fra gate/vei : Til gate/vei : Beliggenhet : Ledningstype: Avløp felles	Jakob Gjærdes vei	Fra kart: Til kart: Medie nr: Lagringsmedie:	Oppstrøms: 2770 Nedstrøms: 2791 Insp. retning: Medstrøms Insp lengde (m) : 48,16 m
Rengjørt: Formål: Type foring : Foringsmateriale :	Rengjørt Investeringsplanlegging	Insp metode: Vannreg tiltak: Dimensjon: Rørmateriale:	Rørinspeksjon med videokamera Ingen tiltak sirkulært 225/mm Betong

Anmerkning : **Lengde i kart 64.86 Kan være kollaps ved 45,95m. Kommer ikke forbi hindring ved 30m. Synlig plast nedenfor 30m**

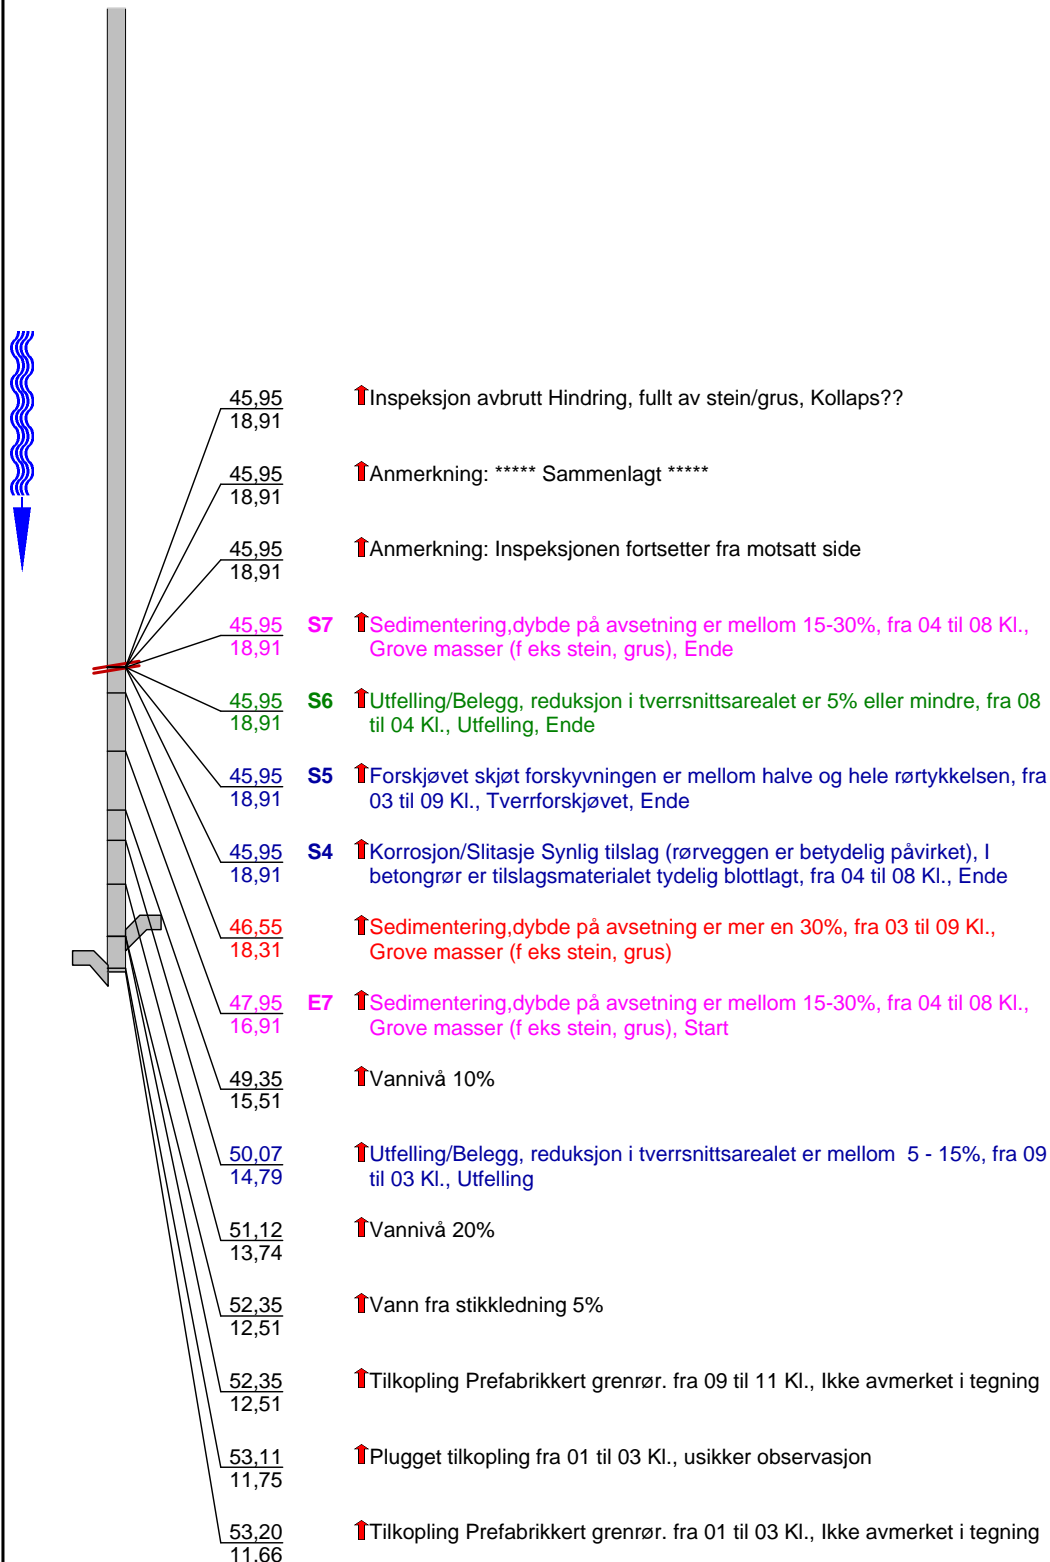
23,24		Tilkopling Prefabrikkert grenrør. fra 09 til 11 Kl., Ikke avmerket i tegning
23,52		Vann fra stikkledning 5%
29,25	S3	Sedimentering, dybde på avsetning er mellom 5-15%, fra 05 til 07 Kl., Grove masser (f eks stein, grus), Start
30,02		Hindring, reduksjon i tverrsnittsareal er mellom 15-30%, fra 04 til 10 Kl., Fastkilt i skjøt
30,25	E1	Korrosjon/Slitasje Synlig tilslag (rørveggen er betydelig påvirket), I betongrør er tilslagsmaterialet tydelig blottlagt, fra 04 til 08 Kl., Ende
30,25	E2	Forskjøvet skjøt forskyvningen er mellom halve og hele rørtykkelsen, fra 03 til 09 Kl., Tverrforskjøvet, Ende
30,25	E3	Sedimentering, dybde på avsetning er mellom 5-15%, fra 05 til 07 Kl., Grove masser (f eks stein, grus), Ende
30,25		Inspeksjon avbrutt Hindring, kommer ikke forbi hindring
30,25		Anmerkning: ***** Sammenlagt *****
30,25		Anmerkning: Inspeksjonen fortsetter fra motsatt side
30,25		Anmerkning: Uinspisert lengde: 15,7 m
