Rapport fra inspeksjon

Dato: 22.01.2018	Oppdragsgivers referanse:	Avrenning Ingen avrenning	Operatør TT	Streknummer: 14	Ledningsidentitet: 3190
Tilstede	Inspeksjonsbil	Kameratype	Meter start: 0,5	Standard: 145/2005	Skadepoeng: 185

Fra gate/vei : Til gate/vei : Beliggenhet : Ledningstype: Avløp felles	Jakob Gjærdes vei	Fra kart: Til kart: Medie nr: Lagringsmedie:	Oppstrøms: 2794 Nedstrøms: 2791 Insp. retning: Motstrøms Insp lengde (m) : 36,81 m
Rengjørt: Formål: Type foring : Foringsmateriale :	Rengjørt Investeringsplanlegging	Insp metode: Vannreg tiltak: Dimensjon: Rørmateriale:	Rørinspeksjon med videokamera Ingen tiltak sirkulært 225/mm Betong
Anmerkning :	Lengde i kart 38.89

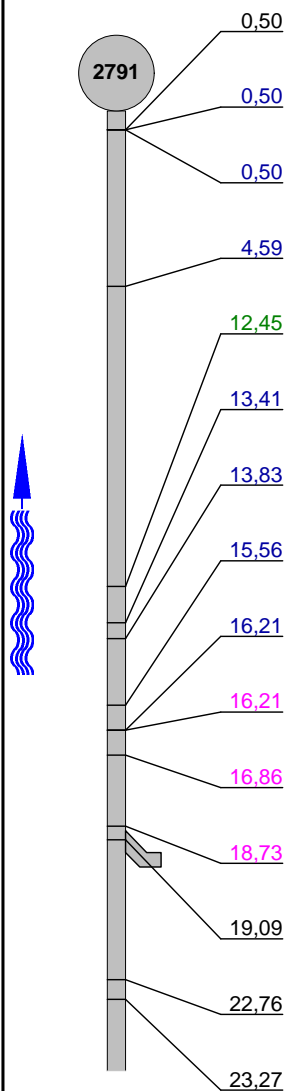
- Start inspeksjon Rennende vann
- S1** Korrosjon/Slitasje Synlig tilslag (rørveggen er betydelig påvirket), I betongrør er tilslagsmaterialet tydelig blottlagt, fra 04 til 08 Kl., Start

- S2** Forskjøvet skjøt forskyvningen er mellom halve og hele rørtykkelsen, fra 03 til 09 Kl., Tverrforskjøvet, Gjelder de fleste skjøtene, Start
- Sprukket rør, sprekkene er åpne/løse teglstein, fra 12 til 12 Kl., Tangentiell

- S3** Utfelling/Belegg, reduksjon i tverrsnittsarealet er 5% eller mindre, fra 09 til 03 Kl., Utfelling, Gjelder de fleste skjøtene, Start
- Sprukket rør, sprekkene er åpne/løse teglstein, fra 12 til 12 Kl., Kompleks

- Sprukket rør, sprekkene er åpne/løse teglstein, fra 03 til 09 Kl., Tangentiell
- S4** Sprukket rør, sprekkene er åpne/løse teglstein, fra 12 til 12 Kl., Kompleks, Start

- E4** Sprukket rør, sprekkene er åpne/løse teglstein, fra 12 til 12 Kl., Kompleks, Ende
- Sprukket rør, Rørbiter har løsnet eller mangler/teglstein mangler fra sin opprinnlige posisjon, fra 12 til 12 Kl., Kompleks

- Sprukket rør, Rørbiter har løsnet eller mangler/teglstein mangler fra sin opprinnlige posisjon, fra 06 til 11 Kl., Tangentiell
- Sprukket rør, Rørbiter har løsnet eller mangler/teglstein mangler fra sin opprinnlige posisjon, fra 02 til 03 Kl., Kompleks

- Tilkopling Prefabrikkert grenrør. fra 09 til 11 Kl., Ikke avmerket i tegning
- Vannivå 20%
- Vannivå 10%

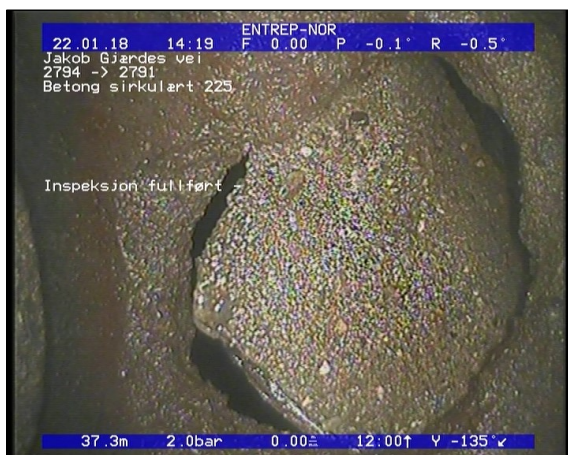
Foto: Inspeksjon fullført - _22012018_37,31_IF.JPG
37,31m, Inspeksjon fullført -
