Rapport etter nedtapping av Leirmo RA

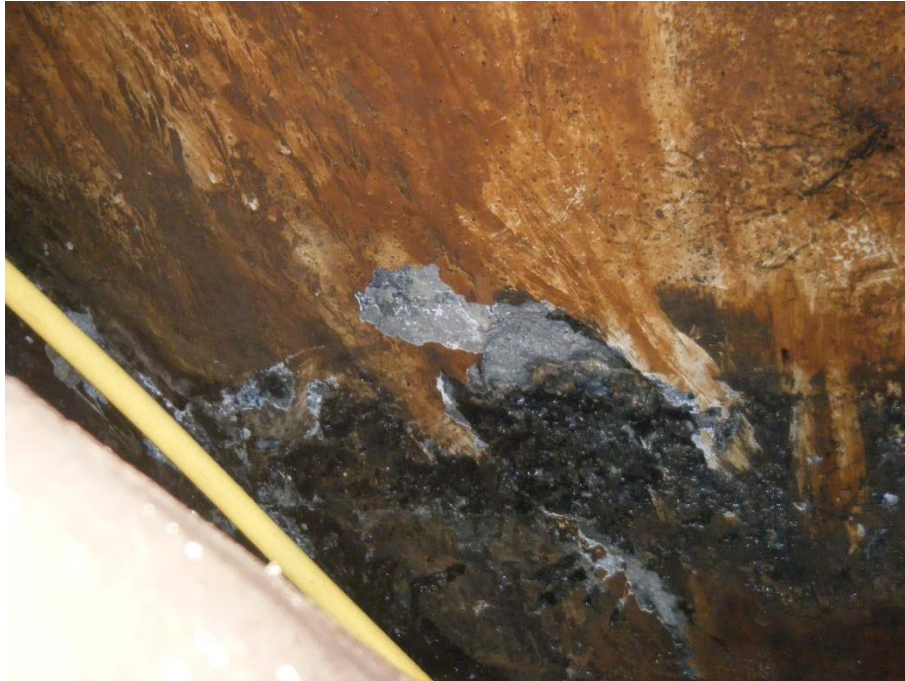
Innstøpt ståldrager, rustsprengning rundt punktet.

Litt tæring på betongen nederst i ettersedimenterin

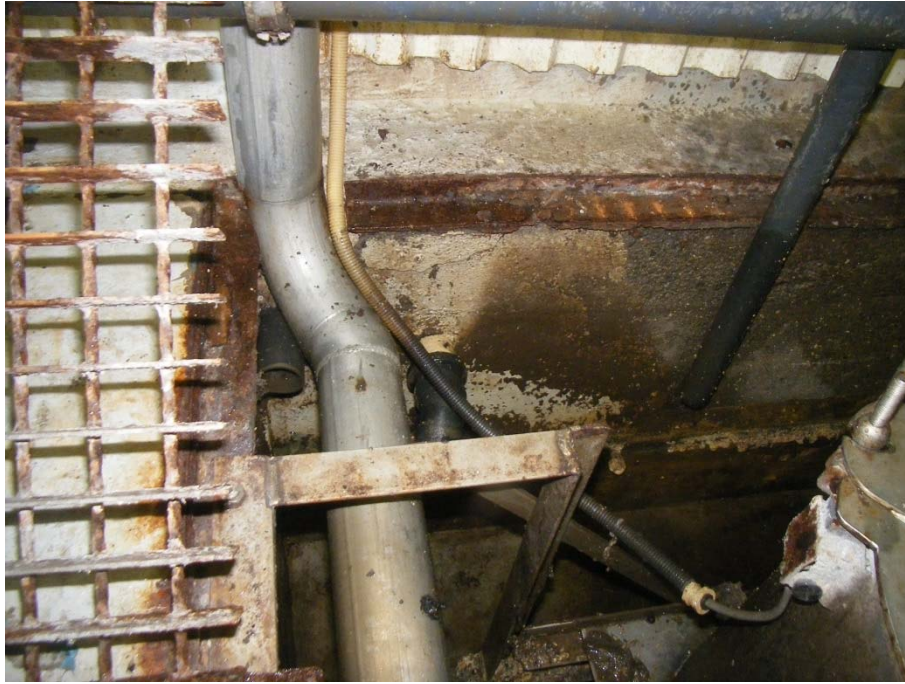
Rett på betongen rundt kverna.

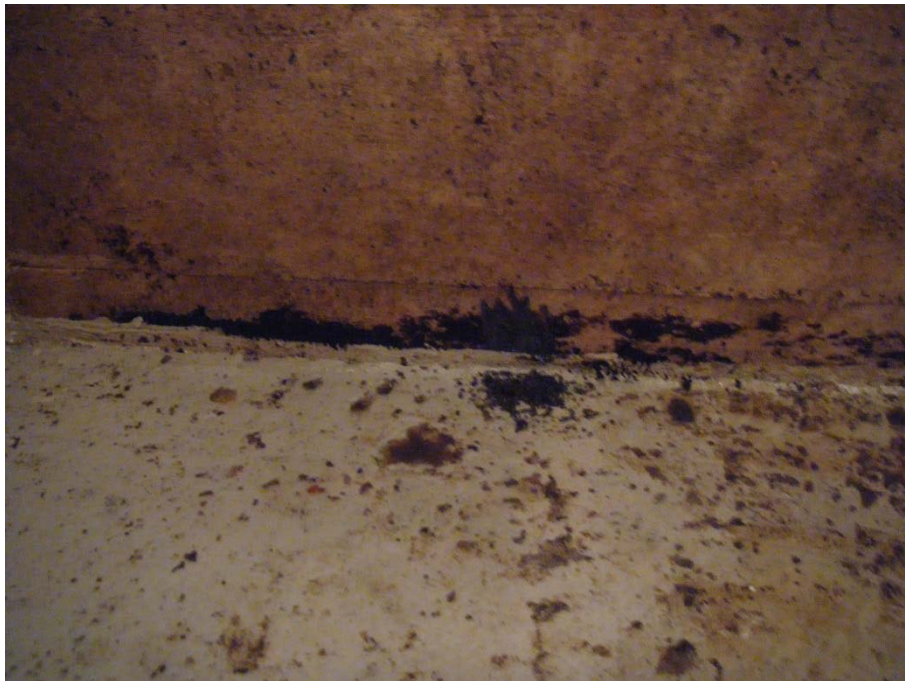
Overgang golv vegg, epoxy borte.

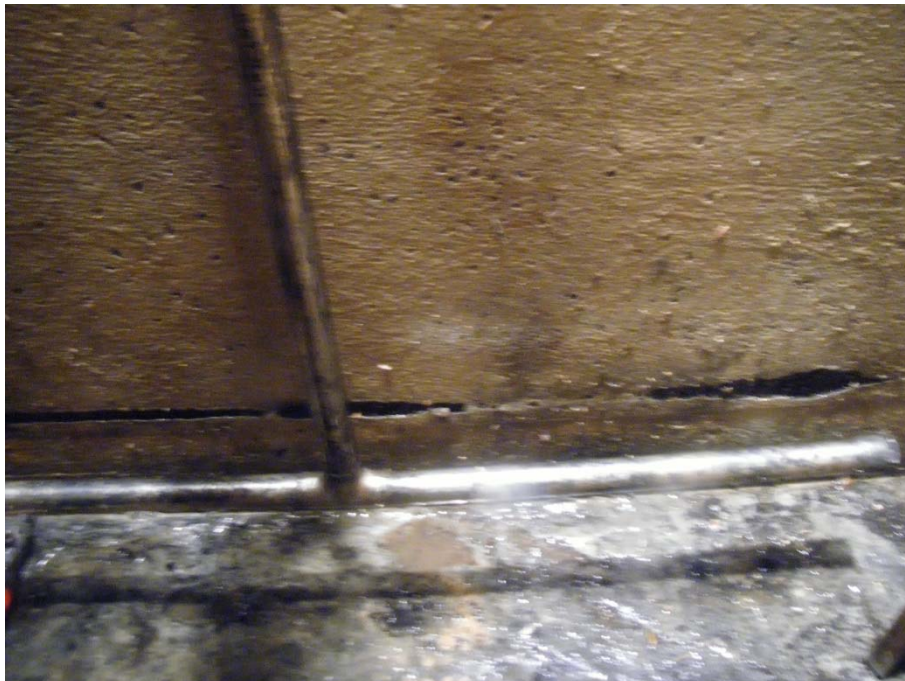
Overgang golv vegg med sår i betongen.
