Ringerike kommune

Miljøsaneringsbeskrivelse for Hovsmarksveien 9A-B

Oppdragsnummer hos COWI:	A069901
Utgivelsesdato:	19.6.2015
Saksbehandler hos COWI:	Hilde Rau Heien
Kontrollør:	Mirja Ottesen
Oppdragsansvarlig:	Mirja Ottesen

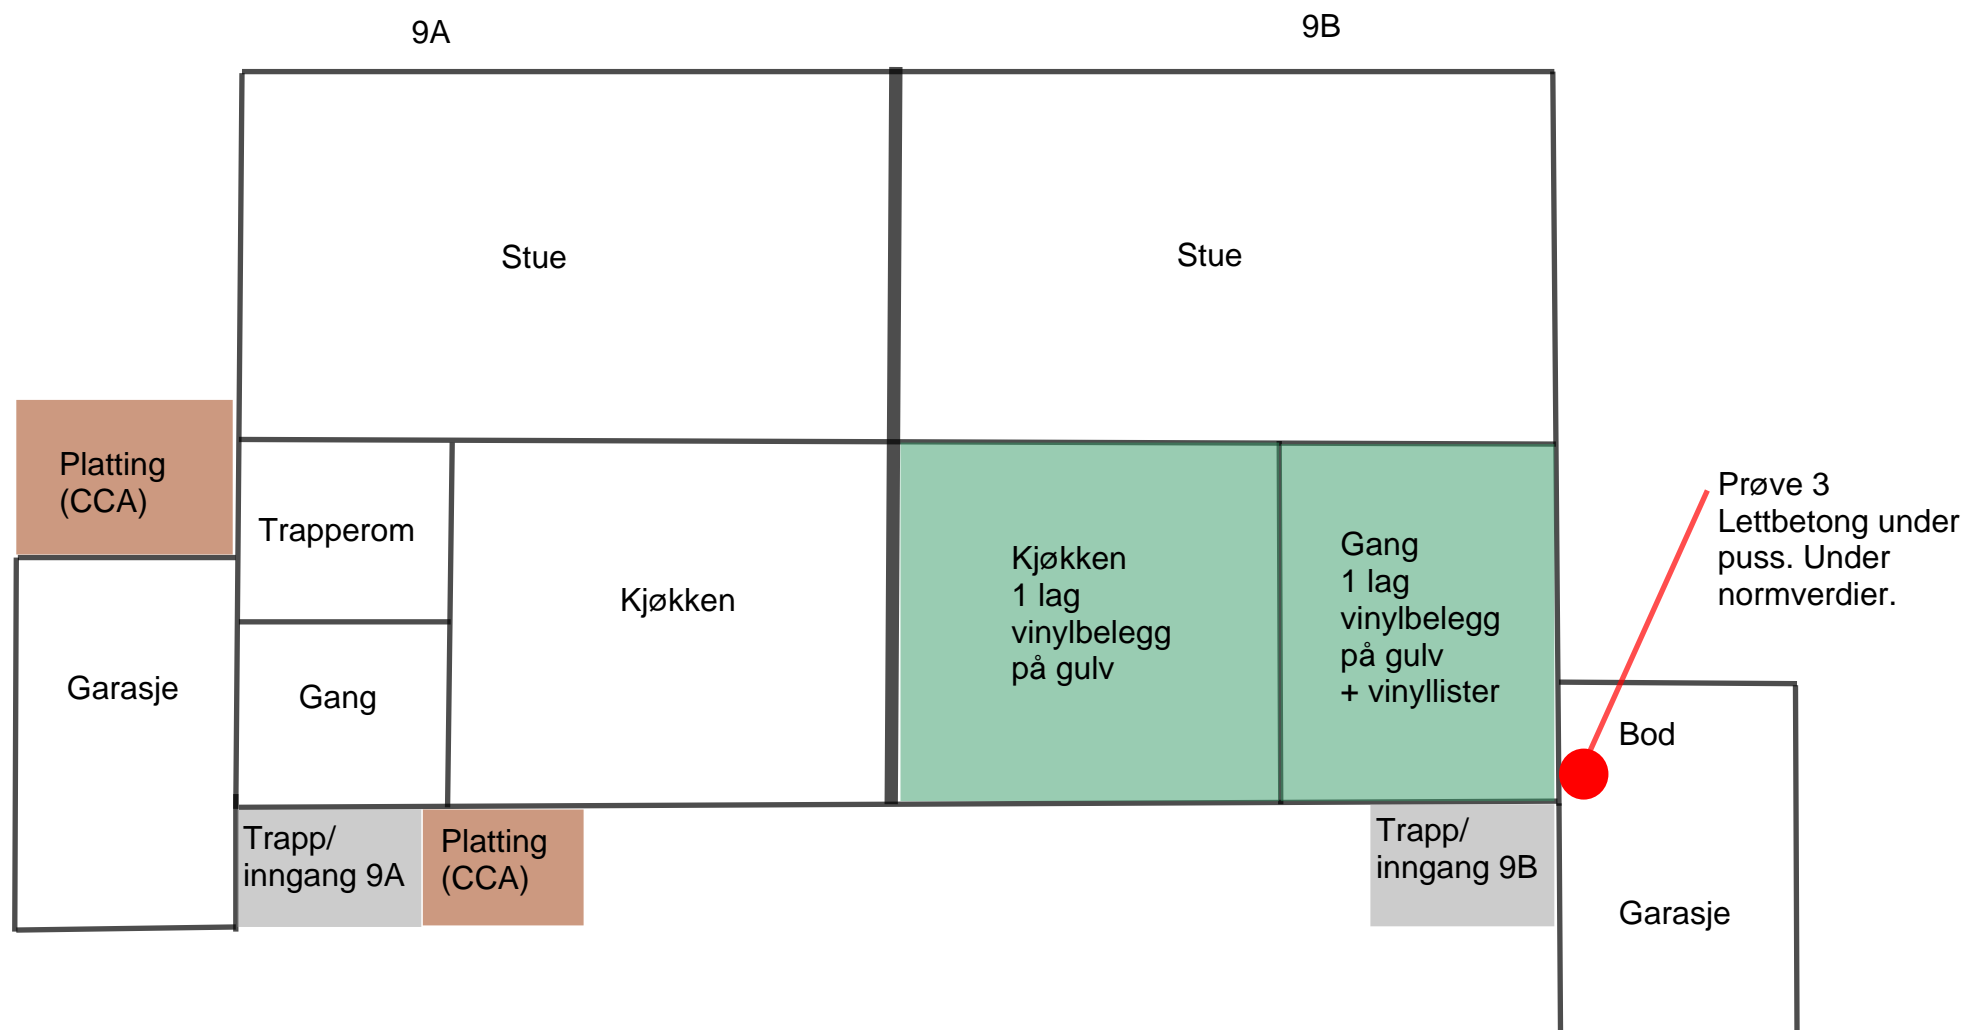
Plantegning Hovmarksveien 9A-B
1. etasje

Det er tatt prøver som viser at flere av disse materialene inneholder helse- og miljøskadelige stoffer. Plantegninger med angivelse av prøvetakningssted ligger som vedlegg B.
