Rapporttype  
**Beskrivelse – Anbudsunderlag**

# ØSTBANEHALLEN

## ANBUKSDOKUMENT: UTBEDRING AV LEKKASJER - FLATT TAK OG LETT-TAK NORD FOR GLASSHALL

Oppdragsnr.: 1350009583-002  
 Oppdragsnavn: Østbanehallen - Oppfølging i gjennomføringsfasen - Tak nord  
 Dokument nr.: H-rap-003  
 Filnavn: H-rap-003 – Anbudsdokument: Utbedring av lekkasjer – Flatt tak og lett-tak nord for glasshall

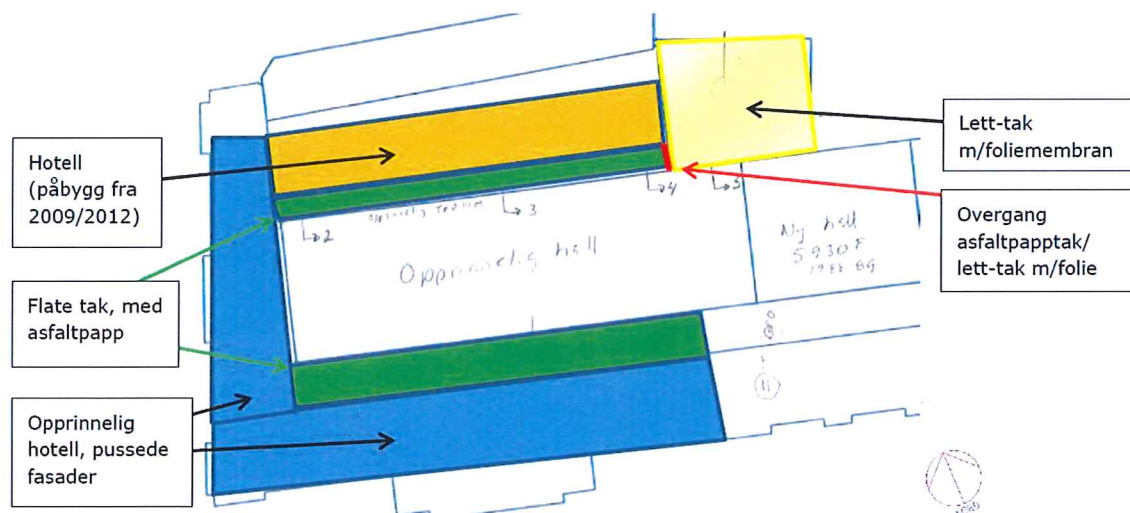
**Figur 1: Oversikt over yttertak i Østbanehallen (plan). Flatt tak på nordsiden er markert med grønn farge og plassert lengst opp (nord) på oversikten. Lett-tak er markert med gul farge.**

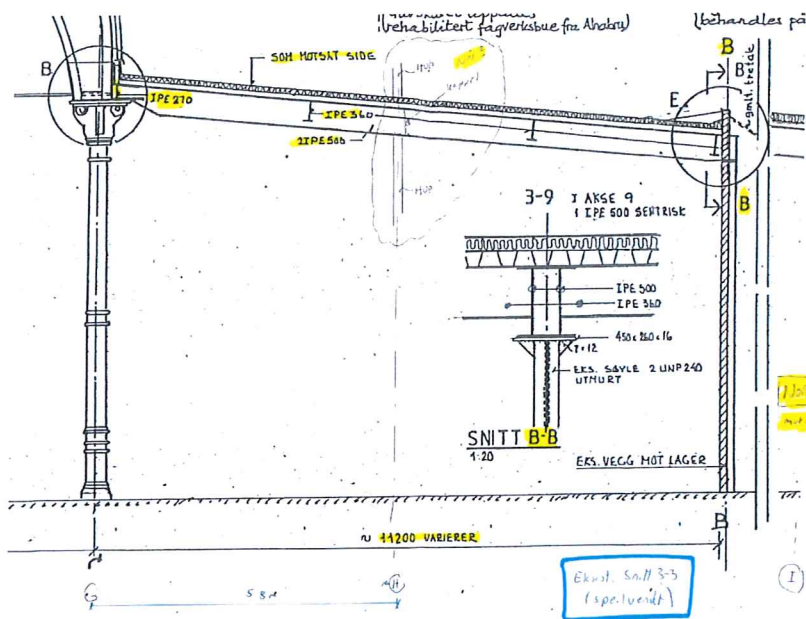
Kompakttaket nord for glasshall er opprinnelig bygget opp som et rettventd tak med isolasjon og asfaltmembran over korrugert stålplate. Se figur 2.

Figur 2: Vertikalsnitt av opprinnelig kompakttak på nordsiden fra tegningsarkiv (Ingeniørene Bonde & co AS, 1993)

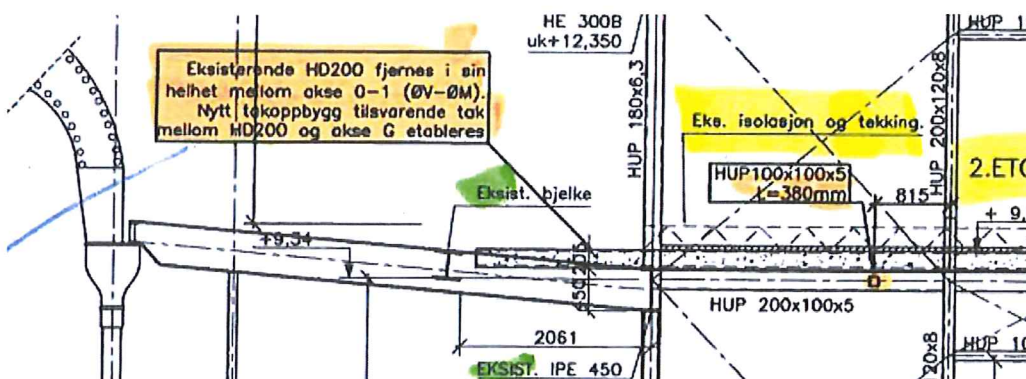
Ifm. bygging av nytt hotell på nordsiden av kompakttaket, i perioden ca. 2009-2012, ble bæringen kappet av et stykke inn på take. Dette gjorde taket betydelig smalere enn det opprinnelig var. Et betongdekke tilknyttet hotellbygget ble ført ut på det flate taket med en avstand til hotelllets fasadeliv i nord på ca. 2 meter. Se vertikalsnittet under (figur 3). Figuren viser også at dette dekket ble fjernet mellom akse 0 og 1. Se planutsnitt av taket i figur 4.

Figur 3: Vertikalsnitt av bæring for flatt tak nord for glasshall med overgang til påbygget hotell i nord (plassert til høyre på snittet). Snittet er hentet ut fra Rambølls tegningsarkiv (NCC, 2011)

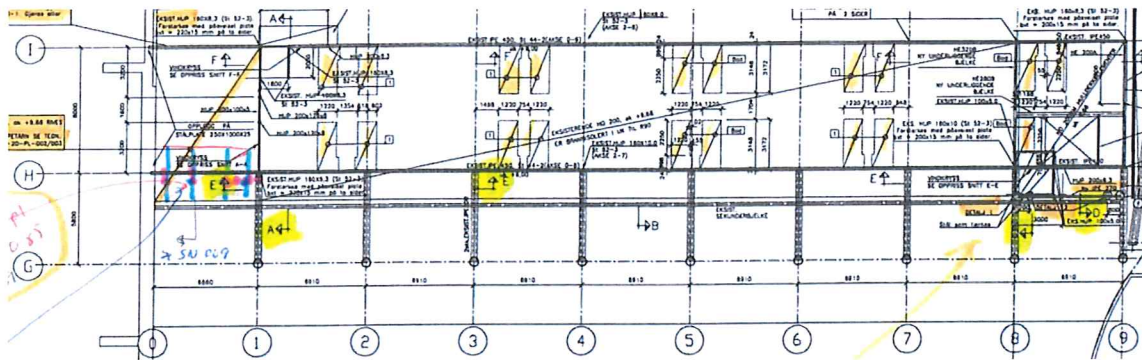
Figuren under viser planutsnitt fra RIB-tegning av flatt tak nord for glasshallen og etasjeskiller i hotell i nord. Akse H-G viser bæring av flatt tak, mens akse I-H viser bæring i dekkekonstruksjonen i hotellet. Akse 1-9 i området fra H og mot G har hulldekke, som vist i snitt(figur 3). I markert område på figur 4, mellom akse 0 og 1 fra - H til + H, er hulldekket fjernet og erstattet med ny korrugert stålplate.

**Figur 4: Plantegning av bæresystem for flatt tak nord for glasshall og etasjeskiller i påbygget hotell fra 2009/2012. Hentet fra Rambølls tegningsarkiv (NCC, 2011)**

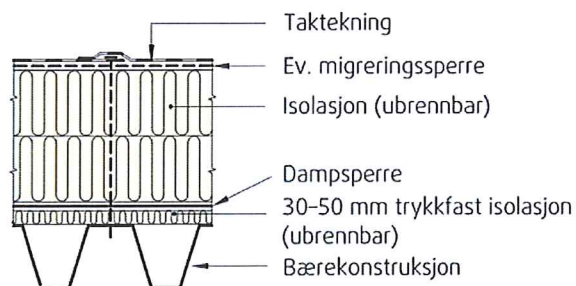
**Figur 7: Rettventd tak (Detaljblad 525.207, Sintef Byggforsk)**

Rambøll anbefaler at all eksisterende isolasjon, dampsperre og tekking rives ned til bæringen i flatt asfaltpapptak og at det bygges opp nytt kompakttak over eksisterende korrugert stålplate og betongdekke iht. prinsippkissene vist under (figur 7 og 8).

I oppbygging av nytt flatt tak må det benyttes trykkfast isolasjon og brannkrav må ivaretas. Dampsperre bør plasseres 30-50 mm over et lag med ubrennbar isolasjon iht. figur 7.

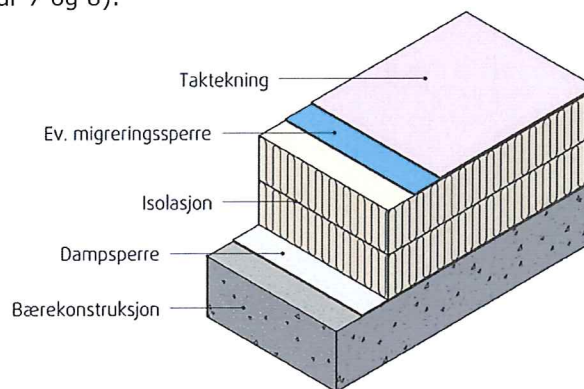
**Figur 8: Rettventd tak over bærende betong (Detaljblad 525.207, Sintef Byggforsk)**

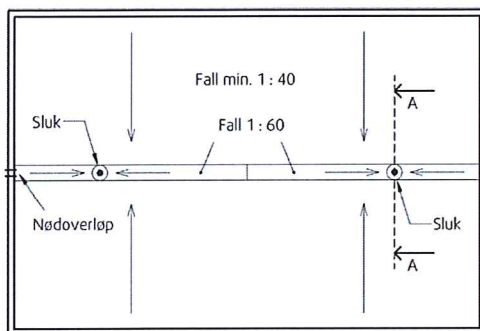
Figur 9: Prinsippskisse av fall og nedsenket renne (Detaljblad 525.207, Sintef Byggforsk)

Taket har per i dag innvendige nedløp ca. midt på takflaten, noe nærmere yttervegg i nord enn glasshall i sør. Det anbefales at det lages en nedsenket renne over slukene slik at vann kan renne over høybrekk og til neste sluk dersom et sluk går tett. Kilrenner må ha fall på minimum 1:60. Renner må monteres med varmekabel. Renner og sluk må lett kunne rengjøres.

Prinsipp i NBI 525.207 bør følges. Se prinsippskissene i figur 9 og 10. Avslutning av tekking mot de omliggende konstruksjonene er beskrevet og skissert i pkt 3.6, og vises ikke på figurene under.

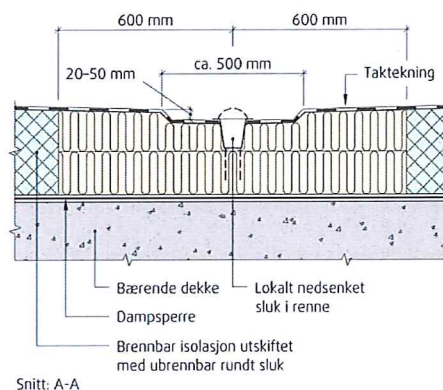
Figur 10: Snitt av nedsenket renne (Detaljblad 525.207, Sintef Byggforsk)

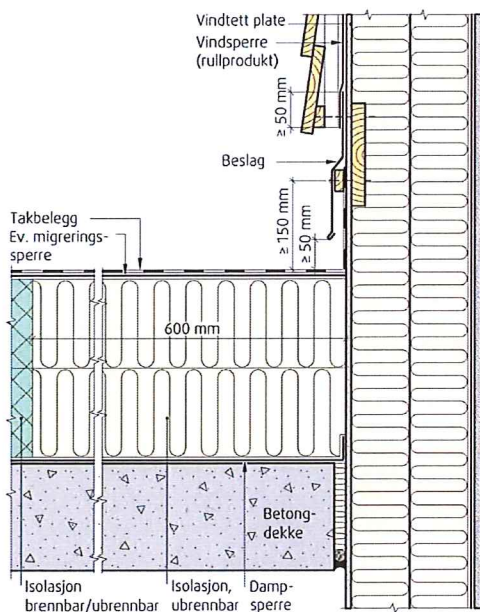
Figur 12: Prinsippskisse for avslutning av tekking mot yttervegg av bindingsverk. Hvis beslag ikke benyttes, skal vindsperre av rulleprodukt beskytte avslutning av tekkingsoppkanten. (544.204, Sintef Byggforsk)

Dersom kompaktaket *har* nok høyde til å klare fall 1:40, må det vurderes om eksisterende overgang mellom taktekking og yttervegg er OK. Det må kontrolleres om tekkingen er klemt bak beslag, evt. vindsperre. Dette gjøres i forbindelse med riving av eksisterende isolasjon. Overgangen er bygget opp i 2009/2012 og det kan tenkes at selve overgangen er i god stand. I så fall kan ny tekking sveises oppå eksisterende. Sveisen bør komme så langt opp på eksisterende tekking som mulig.

Dersom overgangen ikke er tilfredsstillende utført, bør den bygges opp iht. prinsippskisse under. Ved oppbygging vil det være nødvendig å demontere fasadestolpene.

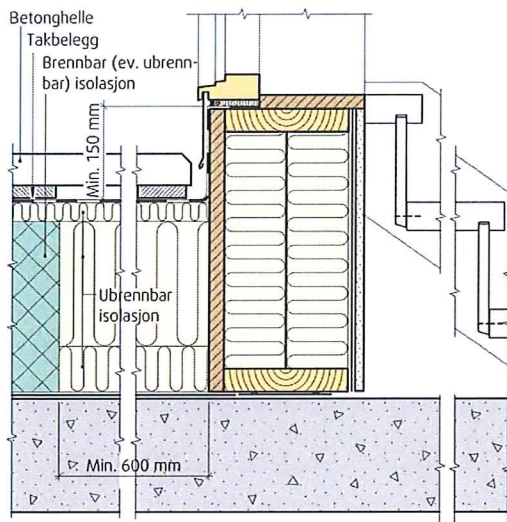
Figur 13: Avslutning av tekking mot dørterskel (544.204, Sintef Byggforsk)

Oppbrett på tekkingen må være minimum 150 mm høy oppunder døra, se prinsipp i skissen under. Det anbefales at områder som utsettes for gangtrafikk, her; utenfor ytterdøra og evt. i bane mot ventilasjonskasser ol. beskyttes. Dette kan gjøres vha. et ekstra lag med tekking. Det anbefales at detaljblad 544.204 fra Sintef Byggforsk følges.

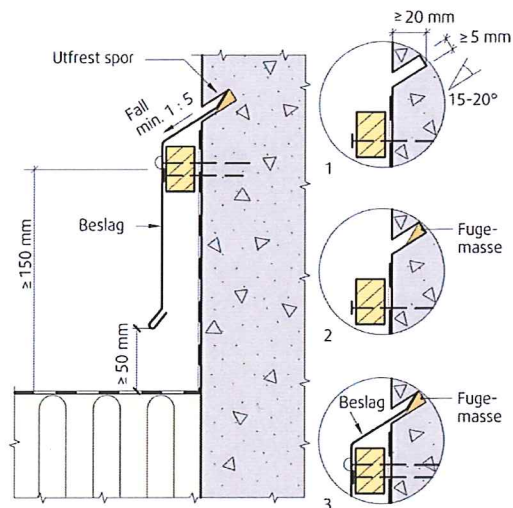
Mot pusset teglvegg i vest er det bygd opp en slags brystning med tekking og beslag utenpå teglveggen. I begge hjørner er brystning og beslag nedsenket pga. glass i de tilstøtende fasadene. Det må avdekkes om brystningen har noen funksjon, f. eks. om den er bygd opp med en bjelke e.l. som må være der, eller om den kun består av isolasjon, tekking og beslag. Hvis oppbyggingen er ukjent må brystningen åpnes.

**Figur 17: Prinsippdetaljer for avslutning av tekking mot massiv vegg (Sintef Byggforsk 544.204). Detalj til venstre viser innfesting av beslag i utfrest spor i massiv yttervegg. Detaljer med nummerering 1,2 og 3 viser hvilken rekkefølge man bør utføre beskyttelse av overgangen.**

Dersom brystningen ikke har noen funksjon, kan den rives og avslutning av tekkingen kan flyttes lengre ned på veggen og bygges opp iht. prinsippskissen under.

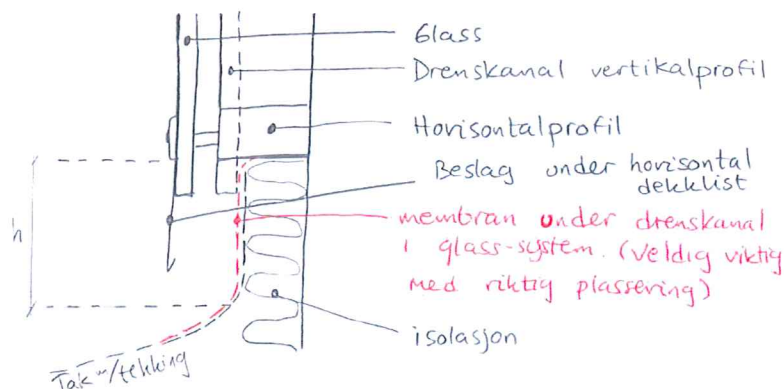
**Figur 24: Detalj som viser riktig plassering av tekking i overgang tak/glasshall (håndskisse, Rambøll)**

Prinsippskisse i figuren under viser tekking trekt bak drenskanal med en lufttett avslutning mot knevegg/sarg. Anbefalt høyde (h) på sargen og oppkant tekking er 300 mm, og må minimum være 150 mm. Sargen bør isoleres iht. skissen. Drenasje fra vertikallprofilene må ledes ut på tett duk. Værbeslag må være lufttet og plasseres under horisontal dekklist.

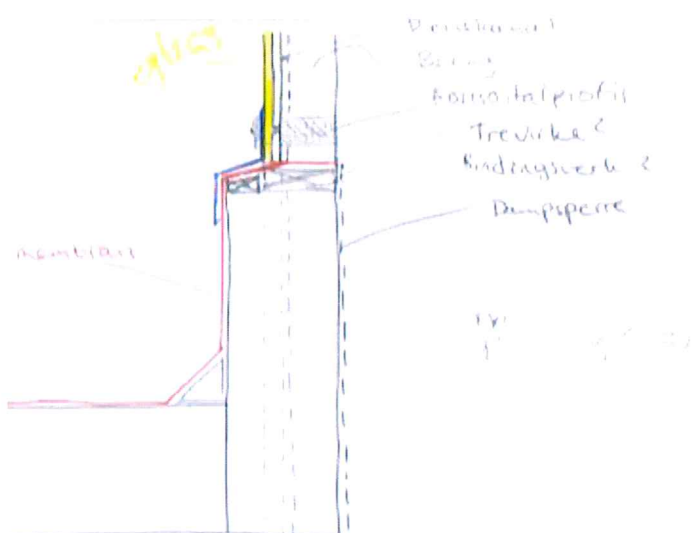
Figur 26: Ny vegg i overgangen lett-tak/«ny» glasshall

Rambøll har skissert anbefalt oppbygging av kompakt vegg og prinsipp i overgangen glass/vegg og vegg/flatt tak, se håndskisse i figur 26. Glasset vil reelt ha en vinkel i overgangen mellom glass og vegg, men prinsippet blir det samme. Se vedlegg 01: «Prinsipløsninger for tilslutninger og overganger – Glasskonstruksjoner, ACC» for ACC Glassrådgiveres beskrivelse av overgang glasstak/yttervegg.

Dersom ny vegg bygges opp med trestenderverk, må det verifiseres at treverket er tørt ved lukking av konstruksjonen. Med tørt menes her maksimalt 15 vektprosent fukt.
