www.acc-glass.no	Prosjektnummer	Prosjekt og dokument						
	25262	Østbanehallen glasstak Nord						
Dato	Revisjon	Rev. dato	Sted	PH	SH	FU	BH	
2016-04-15			Hønefoss	<input type="checkbox"/>	<input type="checkbox"/>	<input type="checkbox"/>	<input type="checkbox"/>

Vedlegg 01

Anbudsdokument:

Prinsipløsninger for tilslutninger og overganger

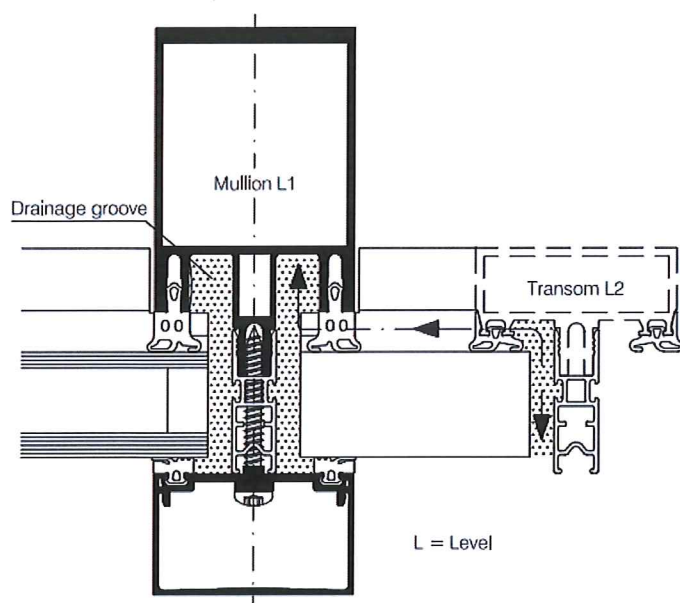
Fig 6 Prinsippskisse fra Wicona som viser at dreneringen fra horisontalen går vi vertikalen og ut i bunn. Kilde Wicona.

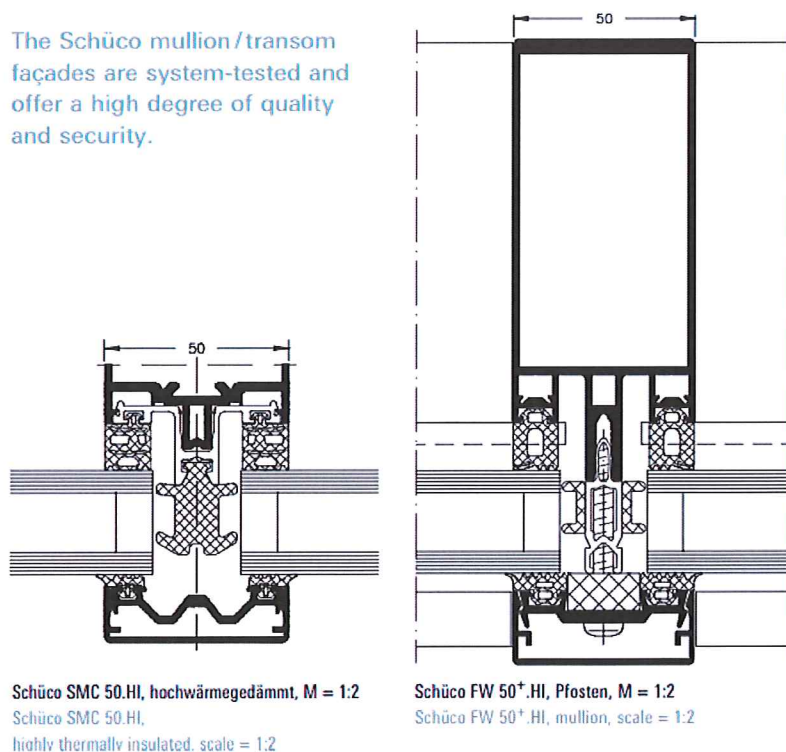
Fig 7 Prinsippskisse fra Schüco som viser at dreneringen fra horisontalen går via vertikalen og ut i bunn. Kilde: Schüco.

Alle aluminium systemleverandører som er på det norske markedet i dag kjører med prinsippet om å drenere vann fra horisontalen og ut via vertikalen. For Wicona og Schüco er dette standardløsninger for både fasader og glasstak. For Sapa Building System så er dette en standard for glasstak og en type fasade, mens de har en annen drenasjevariant for sin standard fasade. (her dreneres hvert felt ut direkte gjennom horisontalen. Dette systemet skal ikke brukes i tak.)

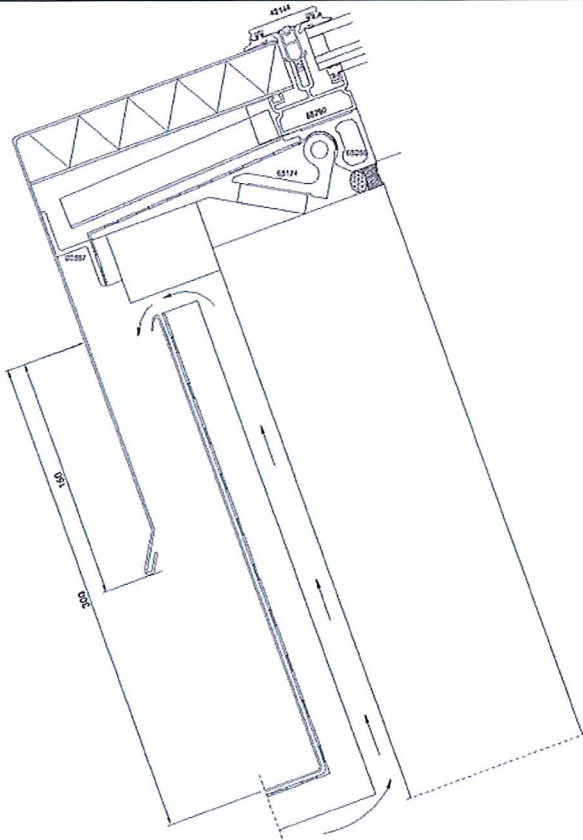
Fig 8 Prinsippskisse fra Sapa Building System på nødvendig sarghøyde og luftet beslag.
Kilde: Sapa Building System.

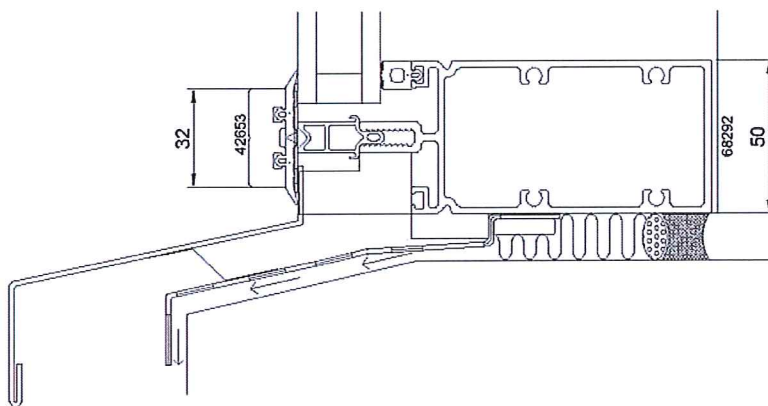
Dette gjelder spesielt hvor takvinkelen er lavere enn 60 grader. Se fig 9.

Fig 9 Prinsippskisse som viser glasstaksprofil med overgang mot tak hvor vinkelen er tilnærmet 90 grader. Kilde: Sapa Building System.

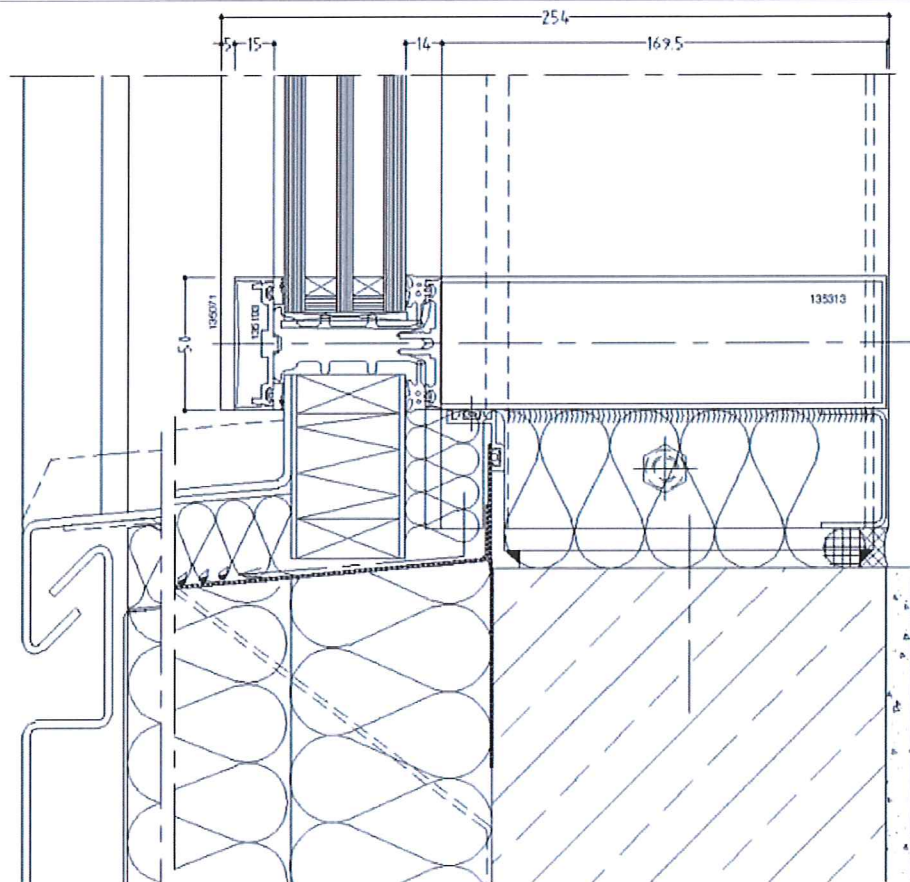
Her har glasstaket nær 90 grader vinkel mot opplageret så her trenger man ikke like høy sarg, men man må allikevel sikre at man får nok høyde slik at vannet kan renne vekk. Se fig 10.

Fig 10 Prinsippskisse fra Wicona som viser overgangen mellom glasstak og tak hvor vinkelen er tilnærmet 90 grader. Kilde Wicona.

Legg merke til at alle nå ønsker å få vannet ut på vanntett duk over isolerte konstruksjoner. Denne duken ligger over taktekkingen og blir i tillegg beskyttet av et luftet beslag. Beslaget ligger ikke helt inntil duken eller tekkingen for å forhindre at vann blir sugd opp i konstruksjonen kapillært. Det hjelper også til å trykkutjevne luftingen i profilene at beslaget ligger utenfra duken.
