Kristiansund kommune

Miljøsaneringsbeskrivelse Vågeveien 4, Kristiansund

Oppdragsnummer hos COWI: A071664
Utgivelsesdato: 17.8.2015, revidert 24.8.2015
Saksbehandler hos COWI: Heidi Blix Madsen
Kontrollør: Camilla Louise Bjerkli
Oppdragsansvarlig: Heidi Blix Madsen

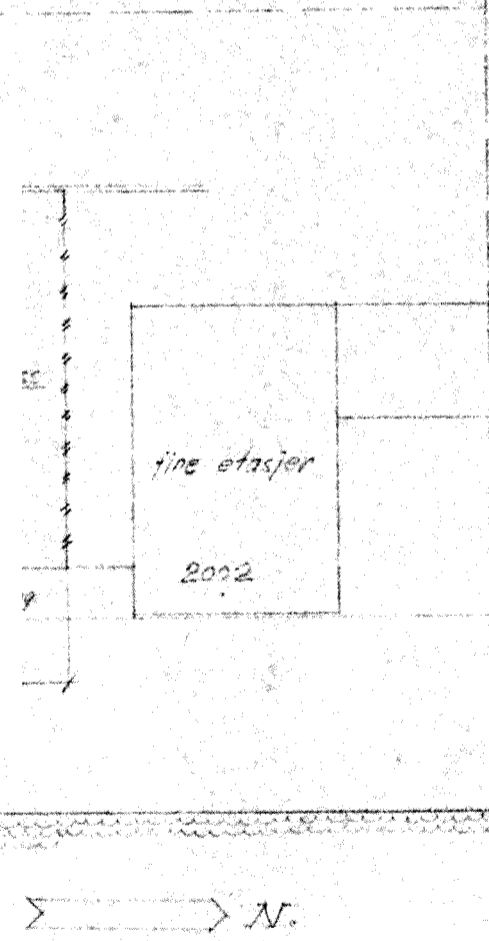
Prøver:
 P6 Linoleum - farlig avfall med bly
 P7 Vinduskitt - ikke påvist asbest
 P8 Gesimsplater - påvist asbest

- Observasjoner:**
- Vinyl gulvbelegg med ftalat
 - Asbestholdige plater
 - Asbestholdige isolasjon
 - Bromerte flammehemmere i isopor
 - Linoleum med bly
 - Vinduer med klorparafiner
 - Vinduer med ftalat
