KRISTIANSUND KOMMUNE

MILJØTEKNISK GRUNNUNDERSØKELSE OG TILTAKSPLAN VED KARIHOLA, KRISTIANSUND

FAGRAPPOR

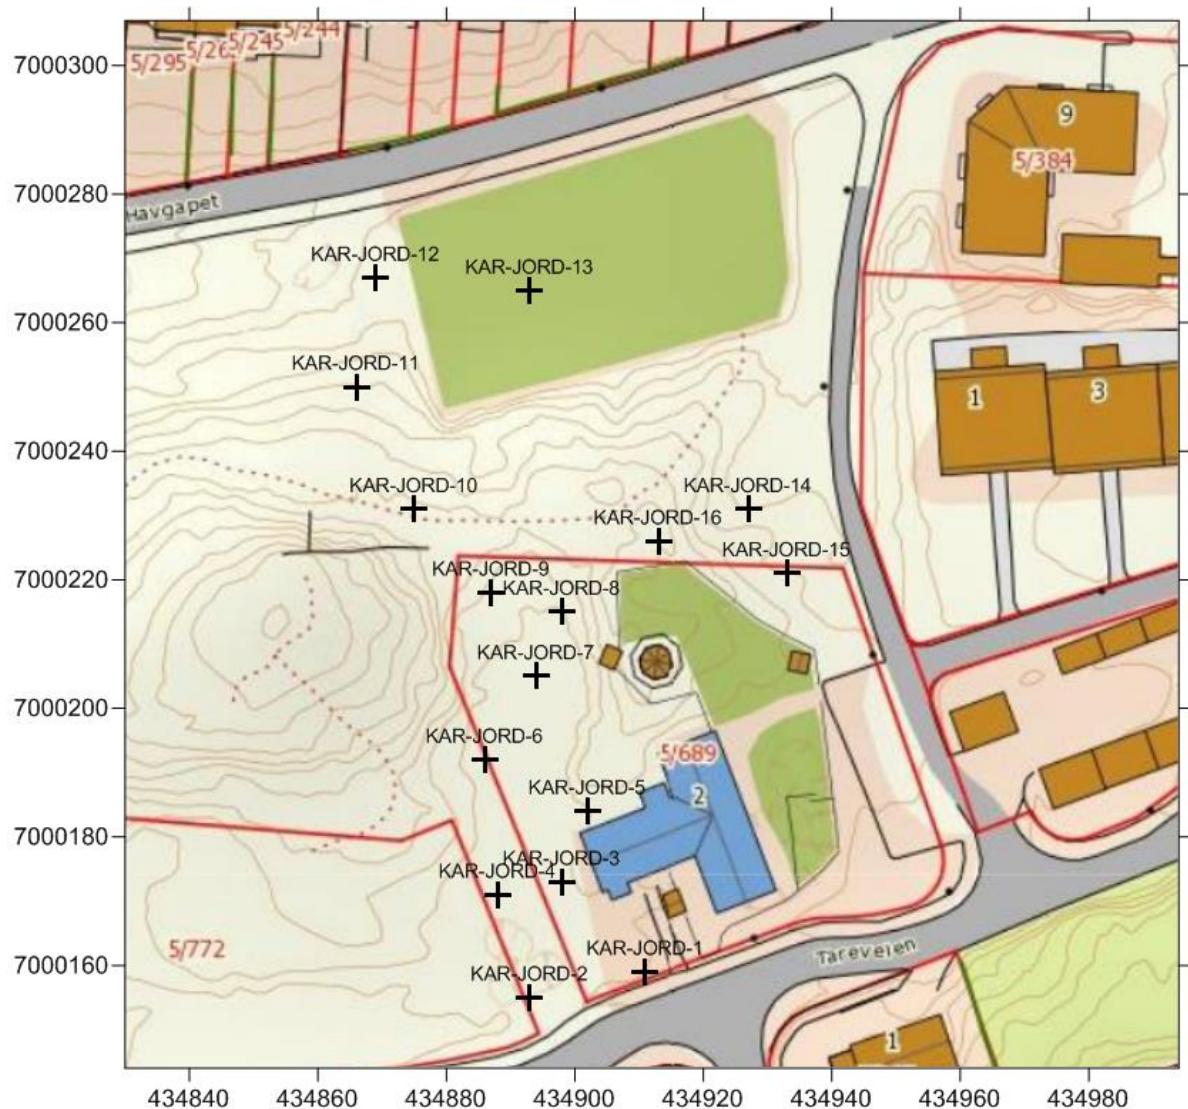
Figur 5. Oversiktskart som viser plasseringen av alle prøvepunktene.

Det ble tatt 20 blandprøver fra 15 prøvepunktter i området. En oversikt over plassering av prøvepunktter er gitt i Figur 5. Det ble gravd sjakter i alle prøvepunktene ved bruk av gravemaskin. Det ble gravd ned til fjell eller 2 meter. Det ble tatt prøver i samtlige sjakter med utgangspunkt i toppjord og dypere liggende jord. Prøvene ble tatt som blandprøver i hvert prøvepunkt, basert på mange stikkprøver i de fire sjaktveggene. Resultatene er dermed mer representative for et avgrenset område enn et enkelt punkt.

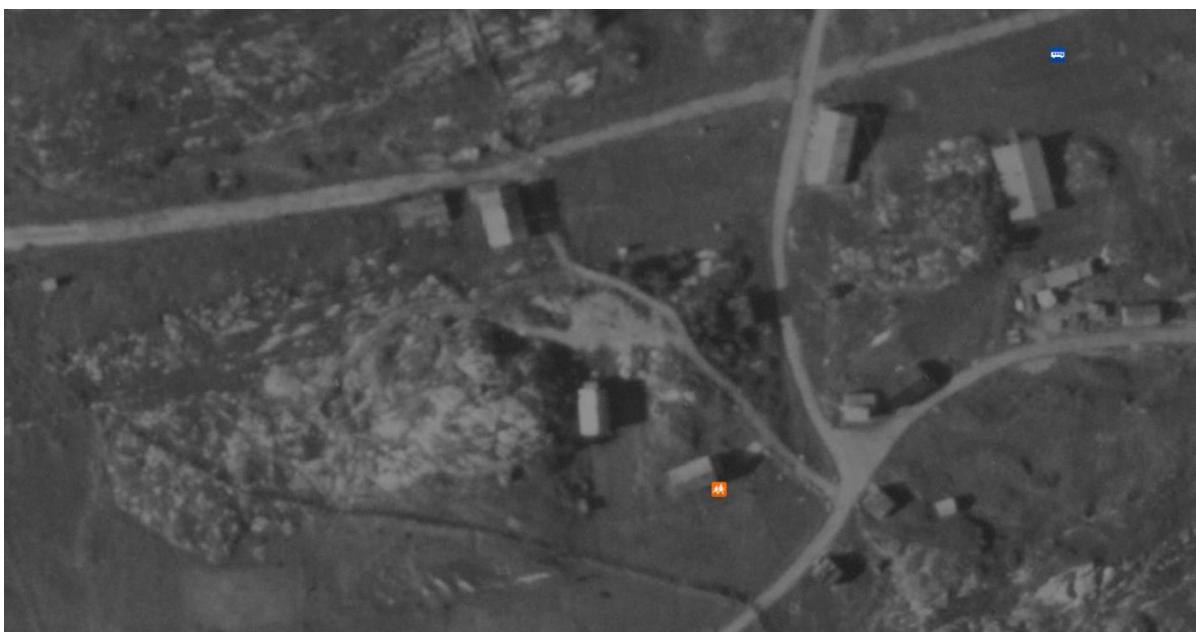
Figur 13. Kariholan 1947.

Figur 13 viser området straks etter krigen. Det er da flere synlige bygninger i området. I tillegg er det flere konstruksjoner inne i berget i vest. Kart fra 1972 viser at byggene ikke ble tatt vare på, og at kun rester står igjen. Betongplaten nord fra prøvepunkt KAR-JORD-15 er synlig på alle bildene, inklusive mer moderne bilder (Figur 15) og overenstemmer med et bygg som stammer fra 40-tallet. Forurensningen stammer mest sannsynlig fra denne perioden.
