# Miljøsaneringsbeskrivelse Jønsberg Videregående Skole

Internat

Oppdragsnr.: 5155767 Dokumentnr.: MSB-01 Versjon: J01  
2017-02-13

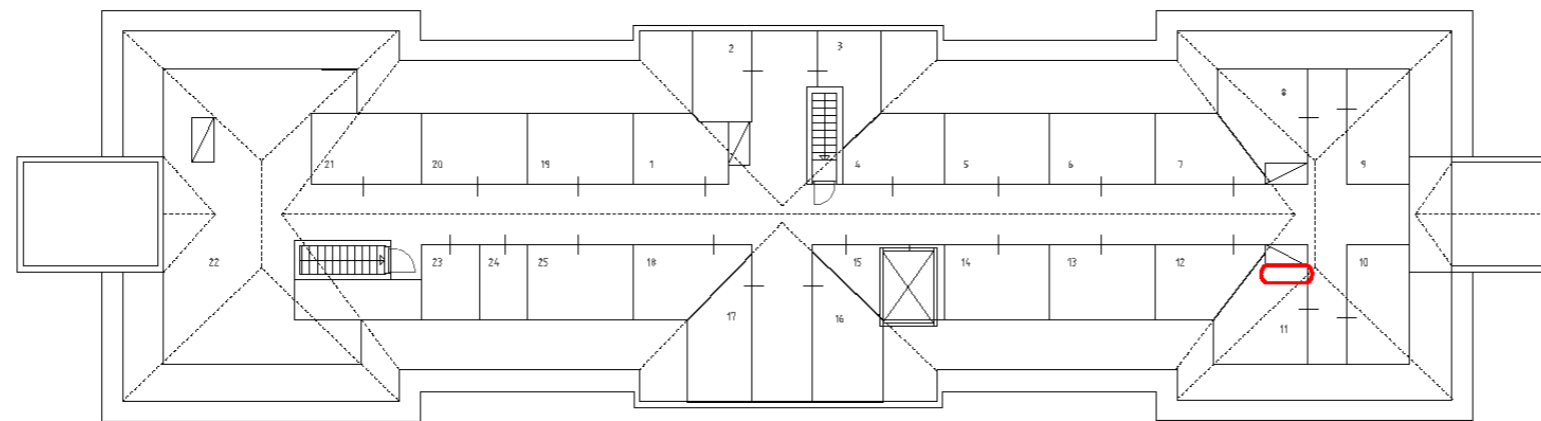
Tegningsnummer	Revisjon
Farlig avfall 4. et.

- Asbest: isolasjon på ekspansjonstank på loft, rørisolasjon i kjelleren, asbestplater i trapperom og korridorer, mulig asbestfiberavgivende plate over glassdør i korridor ved rom 320
- Ftalater: vinyl gulvbelegg i flere rom
- PCB: grønn maling på kjellervegger
- Bly: eldre linoleumsbelegg på gulv i rom 130
